UNIVERSIDAD NACIONAL DE CHIMBORAZO

**EVALUACIÓN DE ACERAS COMO GESTIÓN DE ACTIVOS DE LA RED
URBANA VIAL EN RIOBAMBA**

Trabajo de Titulación para optar al título de Ingeniera Civil

Riobamba, Ecuador. 2022

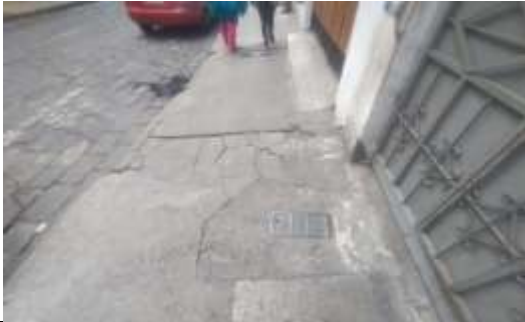
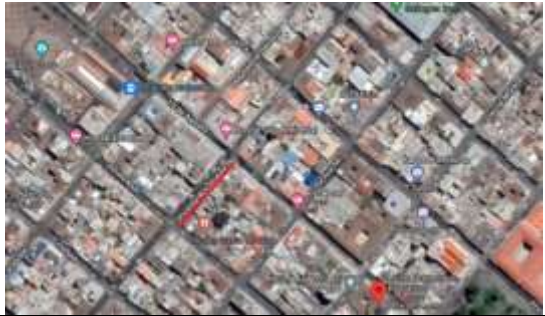
UNIVERSIDAD NACIONAL DE CHIMBORAZO FACULTAD DE INGENIERÍA CARRERA DE INGENIERÍA CIVIL FORMULARIO DE EVALUACIÓN DE ACERAS N° 2						
1. DATOS DE LOCALIZACIÓN						
Ciudad: Riobamba	Polígono: ZH1- Centro Histórico			Calle: Guayaquil y Vicente Rocafuerte		
2. FOTO REFERENCIAL				3. UBICACIÓN

5. PENDIENTES							
Pendiente longitudinal	0			Pendiente transversal	0		
6. TIPO DE DETERIORO							
Deterioro estructural y desempeño funcional				Tipo de material: Hormigón hidráulico

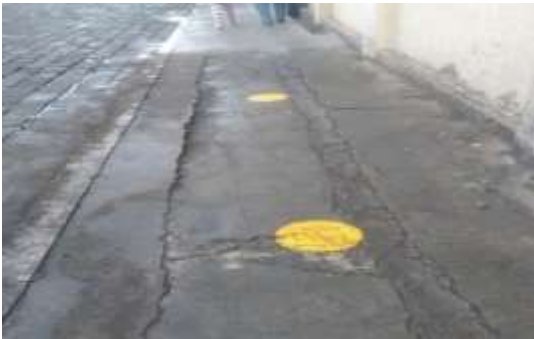
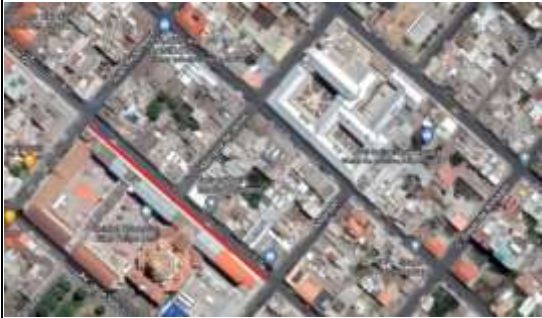
UNIVERSIDAD NACIONAL DE CHIMBORAZO FACULTAD DE INGENIERÍA CARRERA DE INGENIERÍA CIVIL FORMULARIO DE EVALUACIÓN DE ACERAS N° 4						
1. DATOS DE LOCALIZACIÓN						
Ciudad: Riobamba	Polígono: ZH1- Centro Histórico			Calle: Alvarado y José de Orozco		
2. FOTO REFERENCIAL			3. UBICACIÓN

Deterioro estructural				Tipo de material: Hormigón hidráulico			
7. DESCRIPCIÓN DEL DETERIORO							
Huecos (0)	Desnudamiento (4)	Escalonamiento (0)	Grietas y aberturas (3)	Drenaje o sedimentos (0)	Accesibi lidad (5)	Tapas o rejillas (0)

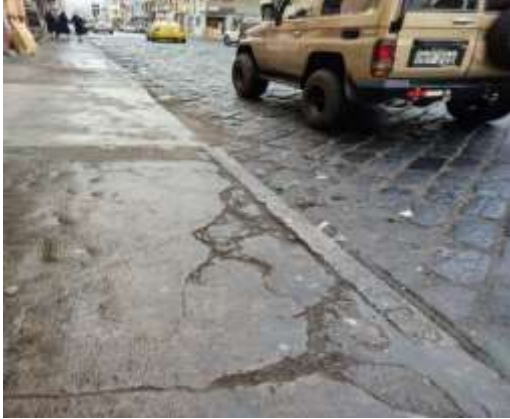
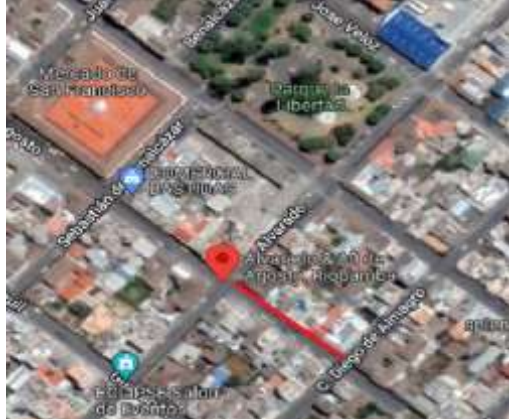
UNIVERSIDAD NACIONAL DE CHIMBORAZO FACULTAD DE INGENIERÍA CARRERA DE INGENIERÍA CIVIL FORMULARIO DE EVALUACIÓN DE ACERAS N° 6						
1. DATOS DE LOCALIZACIÓN						
Ciudad: Riobamba	Polígono: ZH1- Centro Histórico			Calle: 10 de Agosto y Pedro de Alvarado		
2. FOTO REFERENCIAL			3. UBICACIÓN

Pendiente longitudinal	0	Pendiente transversal	0				
6. TIPO DE DETERIORO							
Deterioro estructural y desempeño funcional		Tipo de material: Hormigón hidráulico

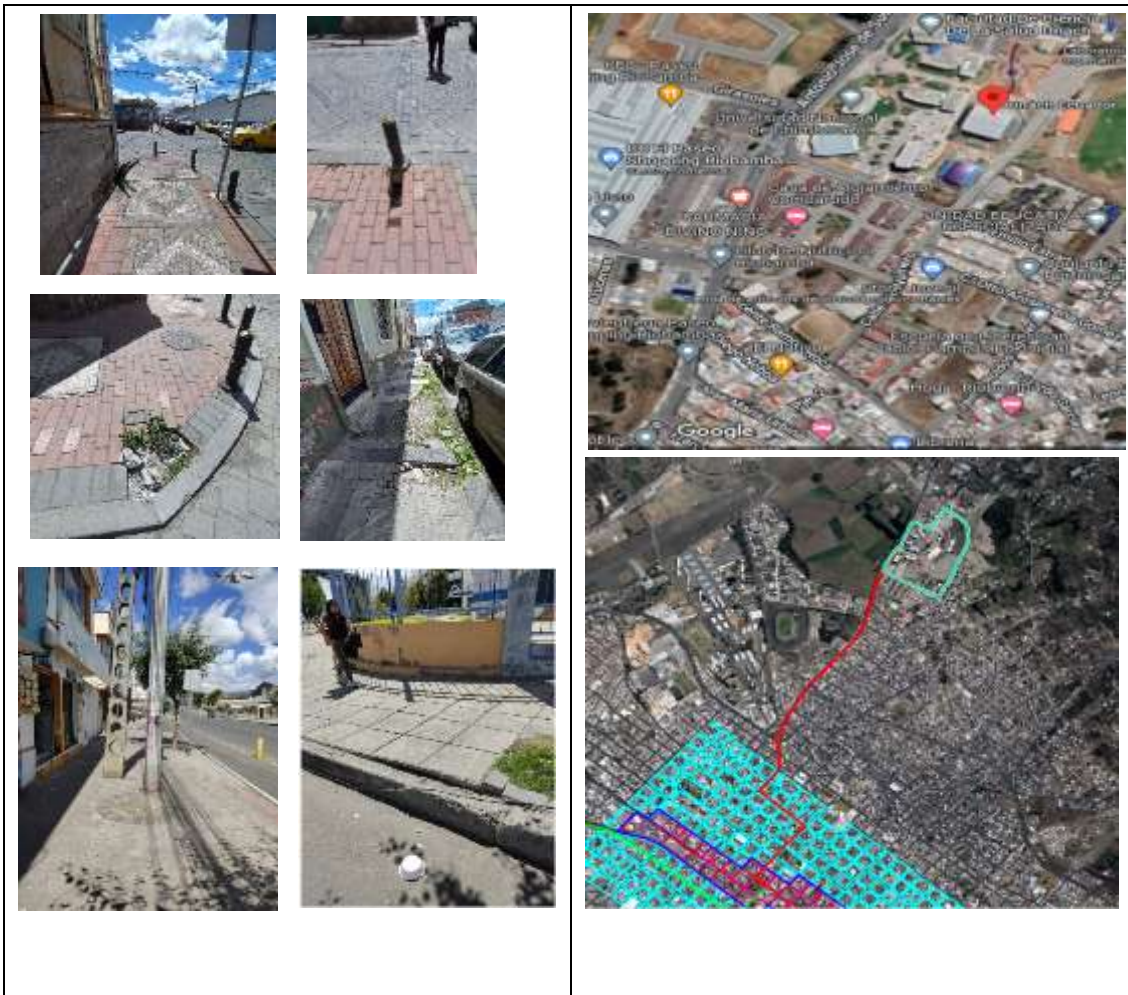
UNIVERSIDAD NACIONAL DE CHIMBORAZO FACULTAD DE INGENIERÍA CARRERA DE INGENIERÍA CIVIL FORMULARIO DE EVALUACIÓN DE ACERAS N° 24		
1. DATOS DE LOCALIZACIÓN		
Ciudad: Riobamba	Polígono: ZH1- Centro Histórico	Ruta 3: UNACH
2. FOTO REFERENCIAL	3. UBICACIÓN

4. CARACTERÍSTICAS DE LA FRANJA							
Ancho	Longitud	Calidad de la rodadura	Antideslizantes	Irregularidades	Nivel hacia la calzada	Elementos de seguridad	
Cumple	Cumple	No Cumple	Cumple	No Cumple	Cumple	No aplica	
4.1 FRANJA DE CIRCULACIÓN		4.2 FRANJA DE SERVICIOS					
Obstrucciones	Libre de obstrucciones	Mobiliario urbano	Vegetación	Señalización	Luminaria	Otros	
(2)	()	()	()	(X)	(X)	()	
5. PENDIENTES							
Pendiente longitudinal	0		Pendiente transversal	2			
6. TIPO DE DETERIORO							
Deterioro estructural y desempeño funcional			Tipo de material: Adoquines de Hormigón hidráulico				
7. DESCRIPCIÓN DEL DETERIORO							
Bacheo (0)	Depresiones (0)	Confinamiento (0)	Pérdida de arena (2)	Drenaje (0)	Pérdida de adoquines (5)	Accesibilidad (3)	Tapas o rejillas (1)

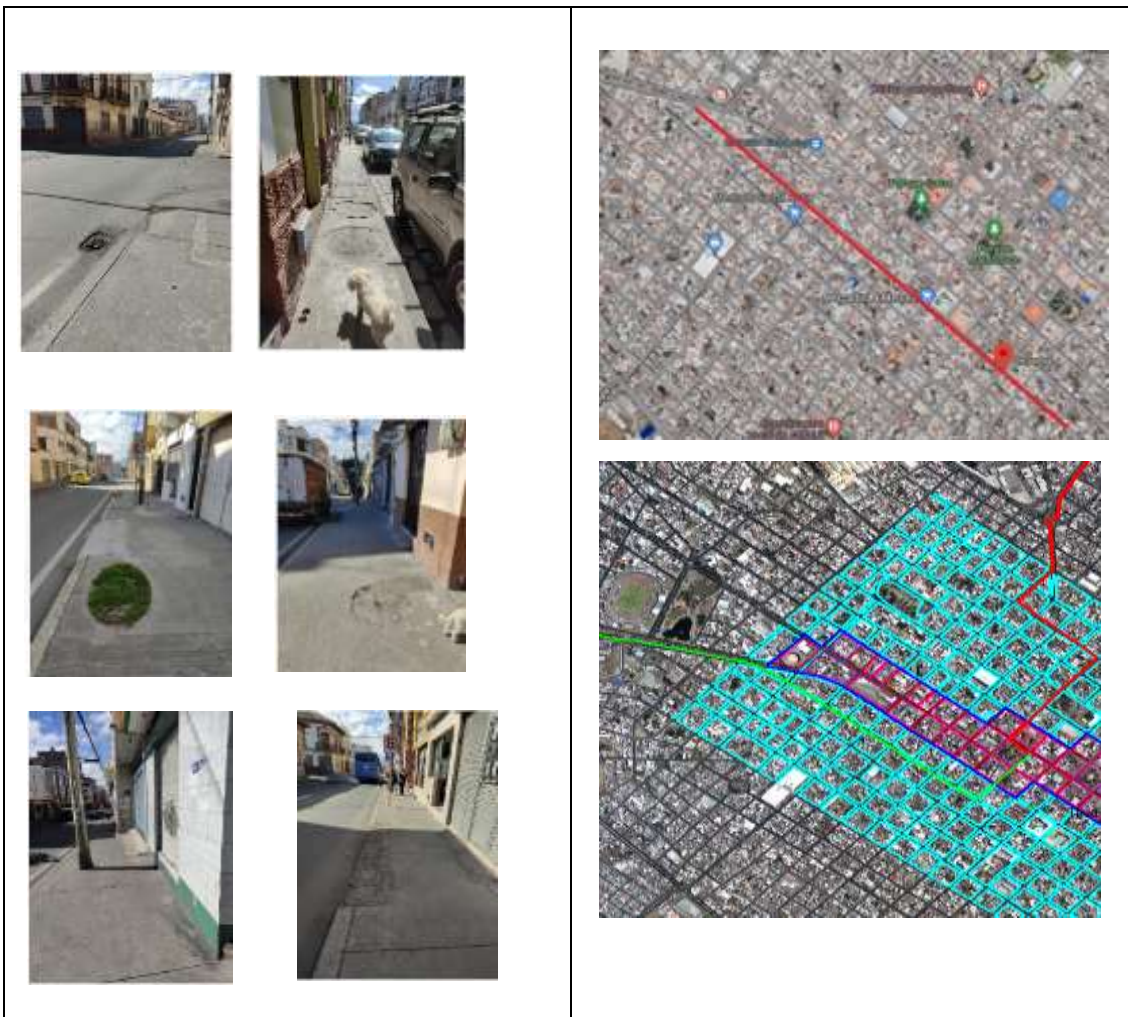
UNIVERSIDAD NACIONAL DE CHIMBORAZO FACULTAD DE INGENIERÍA CARRERA DE INGENIERÍA CIVIL FORMULARIO DE EVALUACIÓN DE ACERAS N° 26		
1. DATOS DE LOCALIZACIÓN		
Ciudad: Riobamba	Polígono: ZH1- Centro Histórico	Ruta 5: Calle Olmedo
2. FOTO REFERENCIAL	3. UBICACIÓN

4. CARACTERÍSTICAS DE LA FRANJA						
Ancho	Longitud	Calidad de la rodadura	Antideslizantes	Irregularidades	Nivel hacia la calzada	Elementos de seguridad
Cumple	Cumple	No cumple	Cumple	No cumple	Cumple	No aplica
4.1 FRANJA DE CIRCULACIÓN		4.2 FRANJA DE SERVICIOS				
Obstrucciones	Libre de obstrucciones	Mobiliario urbano	Vegetación	Señalización	Luminaria	Otros
(2)	()	()	()	(X)	(X)	()
5. PENDIENTES						
Pendiente longitudinal	0		Pendiente transversal	2		
6. TIPO DE DETERIORO						
Deterioro estructural y desempeño funcional			Tipo de material: Hormigón hidráulico			
7. DESCRIPCIÓN DEL DETERIORO						
Huecos (2)	Desnudamiento (2)	Escalonamiento (0)	Grietas y aberturas (3)	Drenaje o sedimentos (0)	Accesibilidad (0)	Tapas o rejillas (1)
8. VALORACIÓN
