**UNIVERSIDAD NACIONAL DE CHIMBORAZO**  
**FACULTAD DE INGENIERÍA**  
**ESCUELA DE INGENIERÍA CIVIL**

**TRABAJO DE GRADUACIÓN**

“DETERMINACION DEL ESTADO ACTUAL DEL PAVIMENTO  
ARTICULADO DE LAS CALLES 10 DE AGOSTO Y GUAYAQUIL SECTOR  
CENTRO HISTÓRICO DE LA CIUDAD DE RIOBAMBA PARA LA  
ELABORACION DE UN PLAN DE MANTENIMIENTO VIAL”

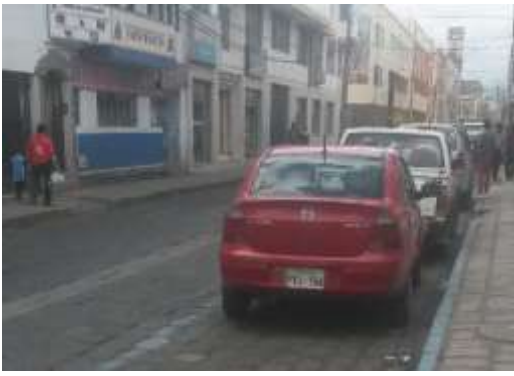
<p><b>Descripción Señalización Vertical</b></p> <ul style="list-style-type: none"> <li>• No existía ningún tipo de señalización.</li> </ul>
<p><b>Fotografía Abscisa (0+400, 0+500)</b></p>

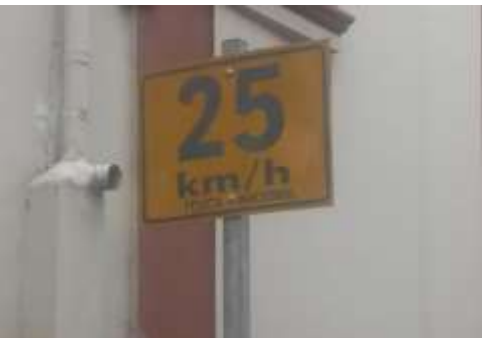
<p><b>Descripción Señalización Vertical</b></p> <ul style="list-style-type: none"> <li>• Señalización de velocidad limite en la calle Guayaquil.</li> <li>• La señalización está a cada 100m de una después de otra, solo existen 5 a lo largo de la calle.</li> <li>• Se encuentran en perfecto estado.</li> </ul>

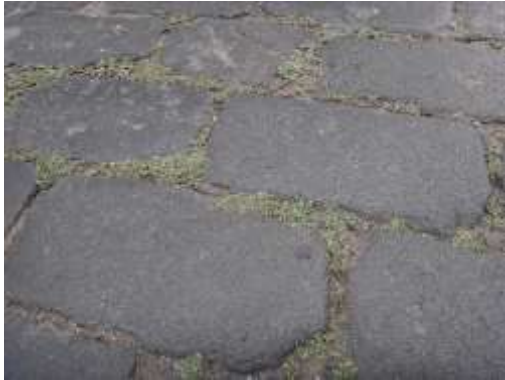
**Ilustración 18.** Vegetación, severidad media  
**Fuente:** Autores del proyecto

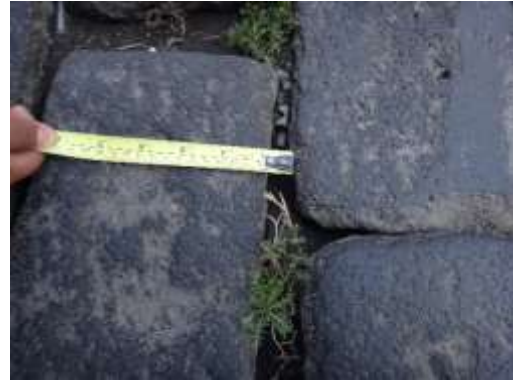
**Ilustración 19.** Juntas abiertas, severidad  
**Fuente:** Autores del proyecto

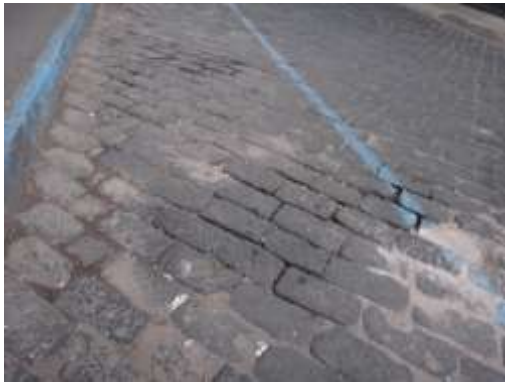
**Ilustración 20.** Abultamiento, severidad alta  
**Fuente:** Autores del proyecto

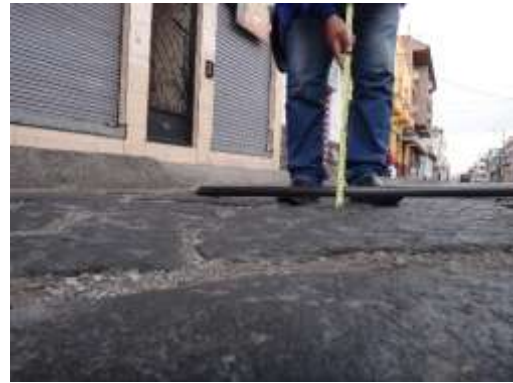
**Ilustración 21.** Depresión, severidad media  
**Fuente:** Autores del proyecto

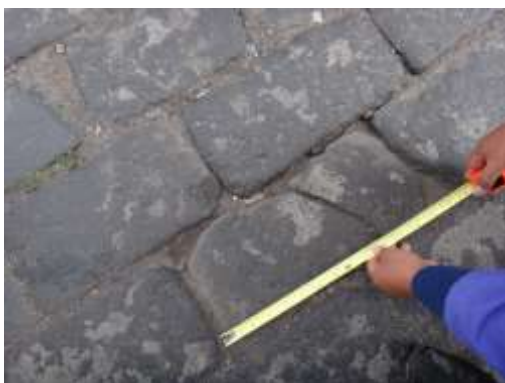
**Ilustración 22.** Fractura, severidad baja  
**Fuente:** Autores del proyecto

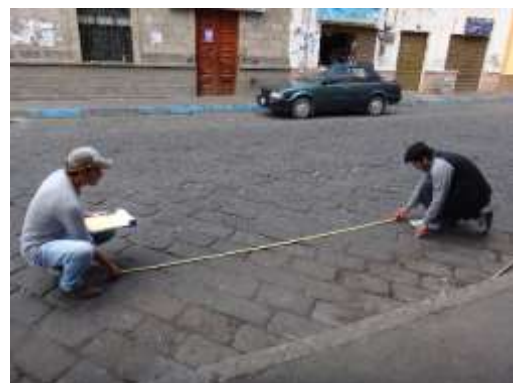
**Ilustración 23.** Perdida de arena, severidad alta  
**Fuente:** Autores del proyecto

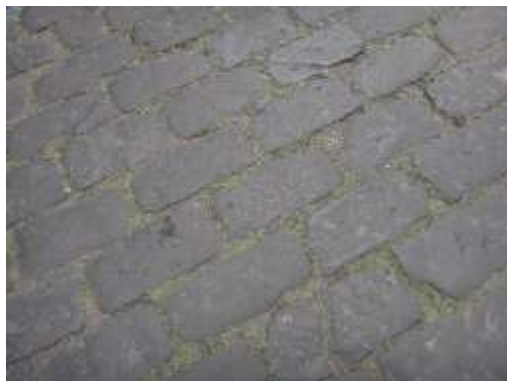
**Ilustración 24.** Vegetación, severidad media  
**Fuentes:** Autores del proyecto

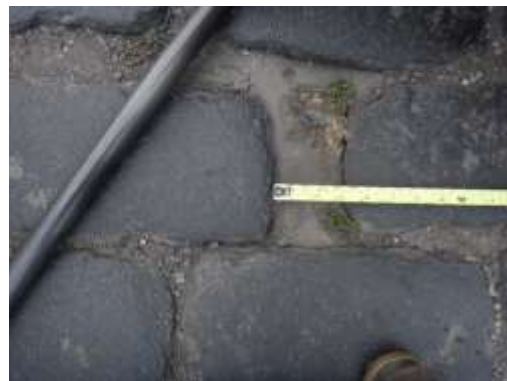
**Ilustración 25.** Juntas abiertas, severidad alta  
**Fuente:** Autores del estudio

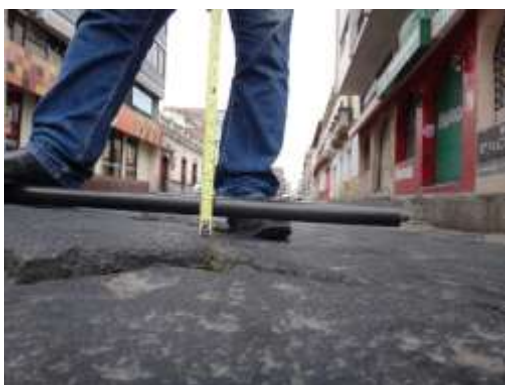
**Ilustración 26.** Abultamiento, severidad alta  
**Fuente:** Autores del estudio

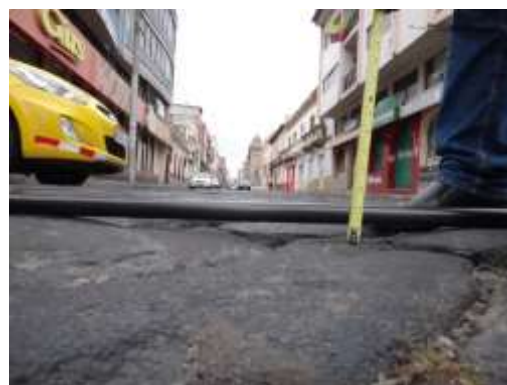
**Ilustración 27.** Depresión, severidad media  
**Fuente:** Autores del estudio

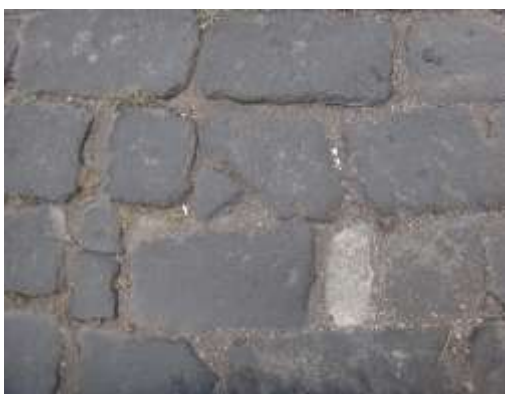
**Ilustración 28.** Fractura, severidad baja  
**Fuente:** Autores del estudio

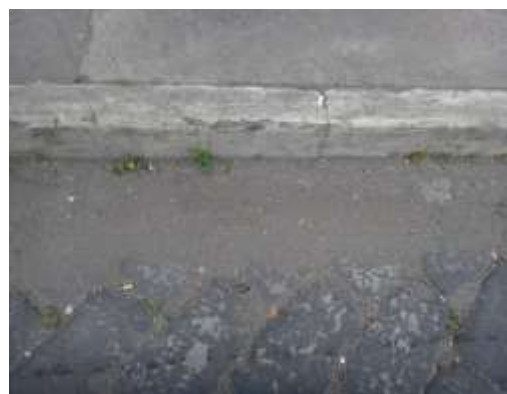
**Ilustración 29.** Perdida de arena, severidad alta  
**Fuente:** Autores del estudio

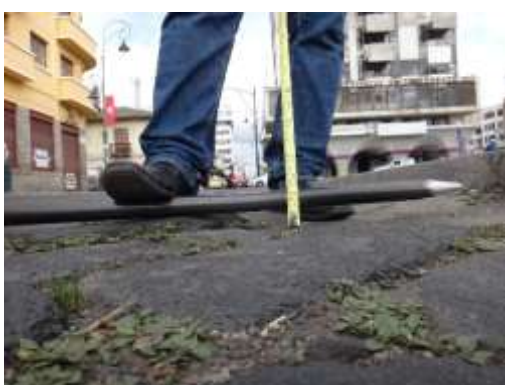
**Ilustración 30.** Abultamiento, severidad alta  
**Fuente:** Autores del estudio

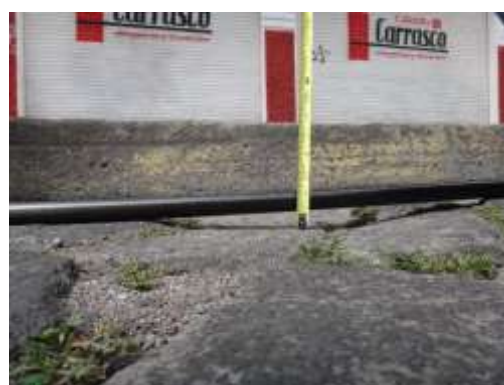
**Ilustración 31.** Depresión, severidad media  
**Fuente:** Autores del estudio

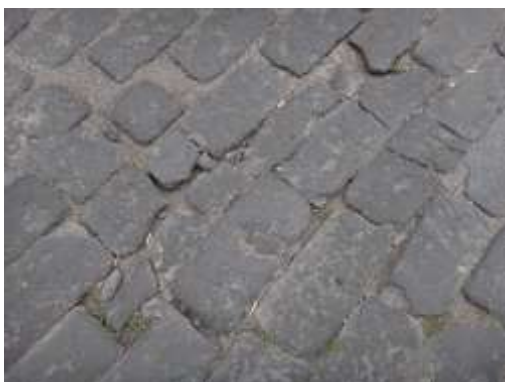
**Ilustración 30.** Fractura, severidad baja  
**Fuente:** Autores del estudio

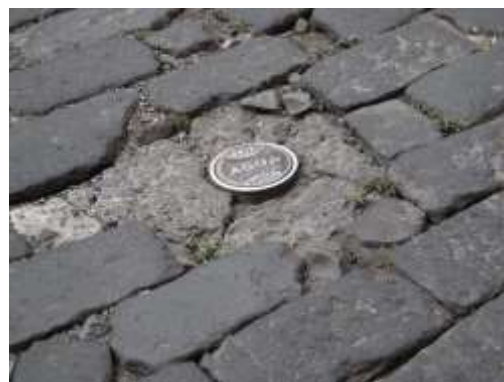
**Ilustración 31.** Confinamiento Interno, severidad alta  
**Fuente:** Autores del estudio

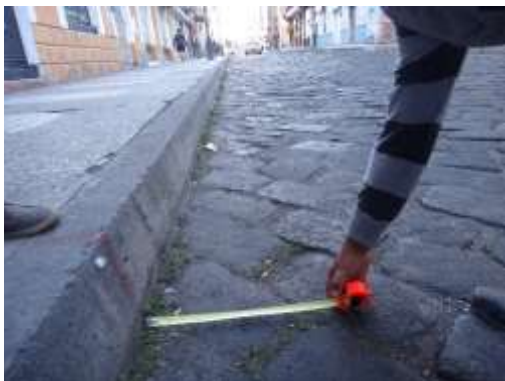
**Ilustración 32.** Vegetación, severidad media  
**Fuente:** Autores del estudio

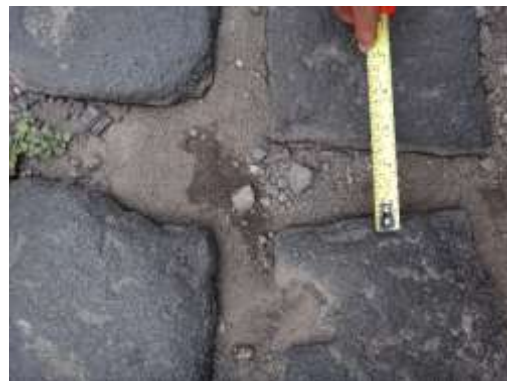
**Ilustración 33.** Juntas abiertas, severidad alta  
**Fuente:** Autores del estudio

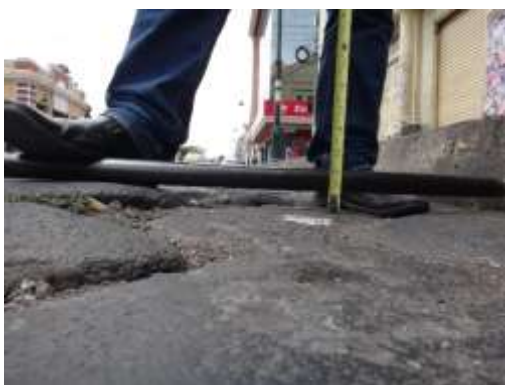
**Ilustración 34.** Abultamiento, severidad alta  
**Fuente:** Autores del estudio

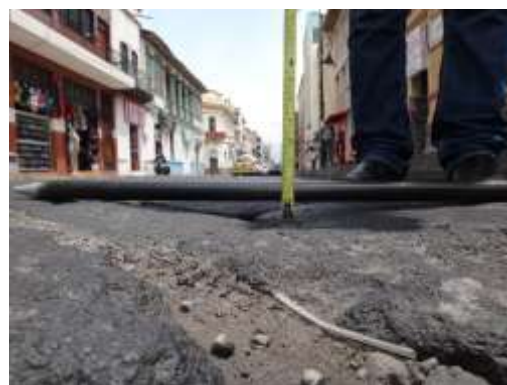
**Ilustración 35.** Depresión, severidad baja  
**Fuente:** Autores del estudio

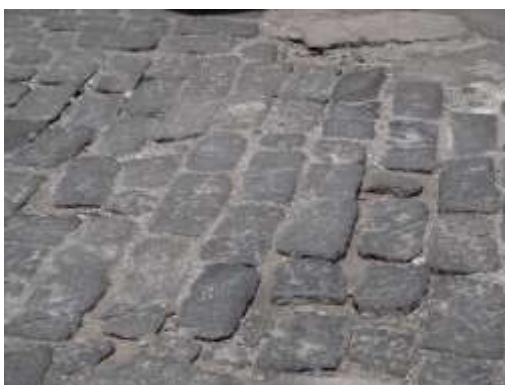
**Ilustración 36.** Fractura, severidad baja  
**Fuente:** Autores del estudio

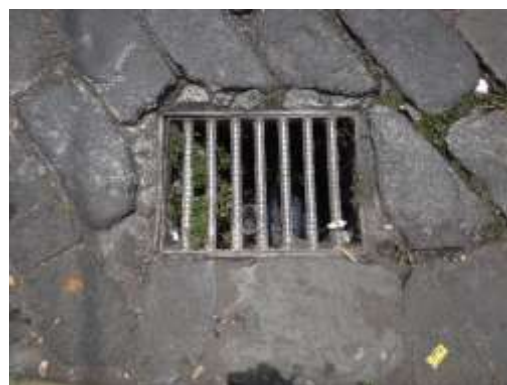
**Ilustración 37.** Confinamiento, severidad alta  
**Fuente:** Autores del estudio

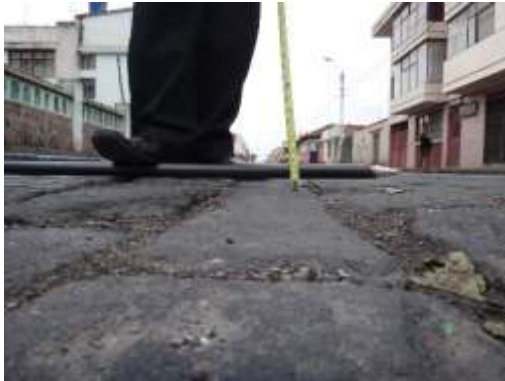
**Ilustración 40.** Abultamiento, severidad media  
**Fuente:** Autores del estudio

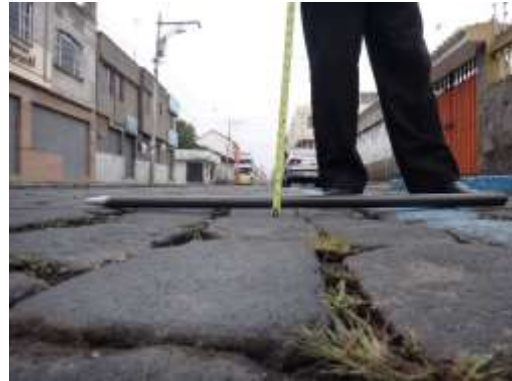
**Ilustración 41.** Depresión, severidad media  
**Fuente:** Autores del estudio

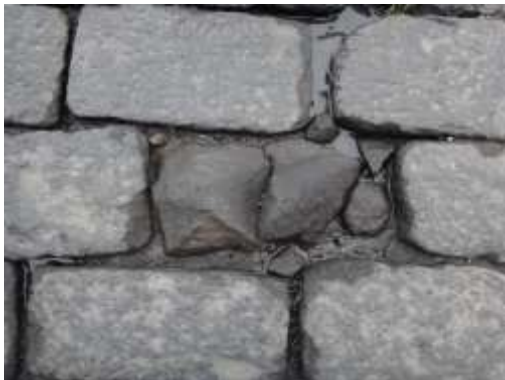
**Ilustración 42.** Fractura, severidad media  
**Fuente:** Autores del estudio

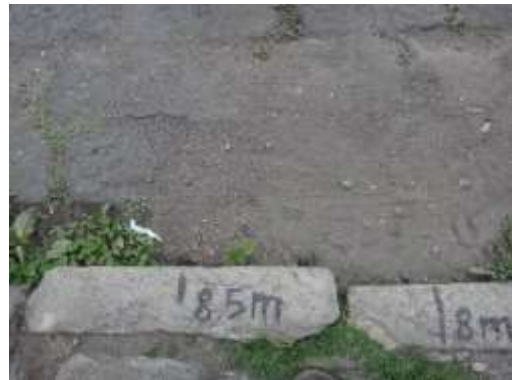
**Ilustración 43.** Perdida de arena, severidad alta  
**Fuente:** Autores del estudio

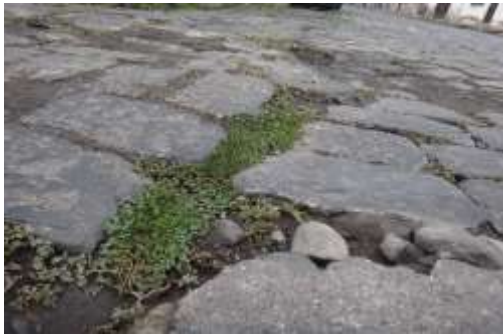
**Ilustración 44.** Vegetación, severidad media  
**Fuente:** Autores del estudio

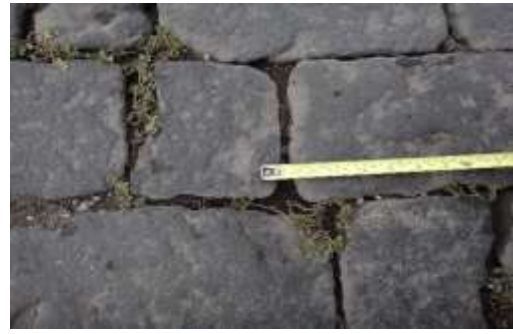
**Ilustración 45.** Juntas abiertas, severidad media  
**Fuente:** Autores del estudio

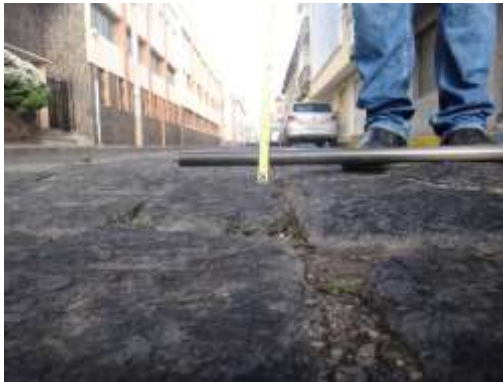
**Ilustración 46.** Abultamiento, severidad media  
**Fuente:** Autores del estudio

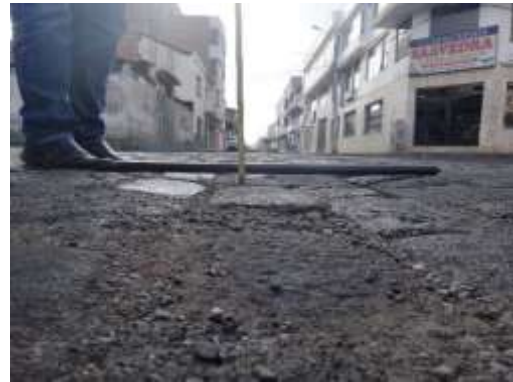
**Ilustración 47.** Depresión, severidad media  
**Fuente:** Autores del estudio

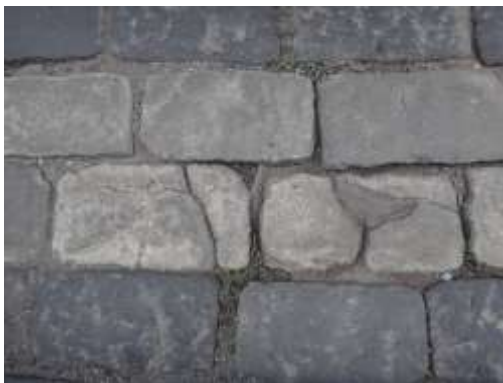
**Ilustración 48.** Fractura, severidad media  
**Fuente:** Autores del estudio

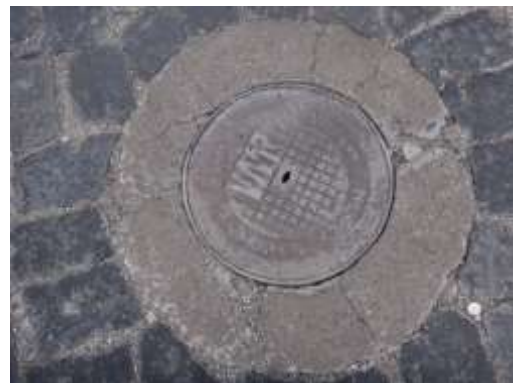
**Ilustración 49.** Confinamiento interno, severidad media  
**Fuente:** Autores del estudio

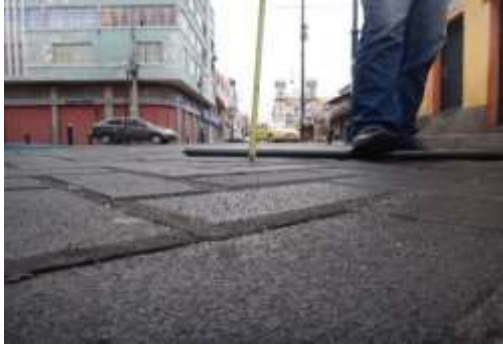
**Ilustración 50.** Abultamiento, severidad baja  
**Fuente:** Autores del estudio

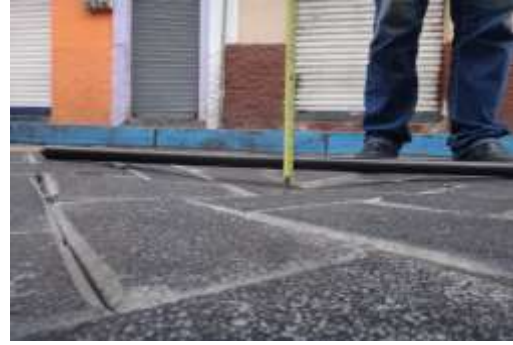
**Ilustración 51.** Depresión, severidad alta  
**Fuente:** Autores del estudio

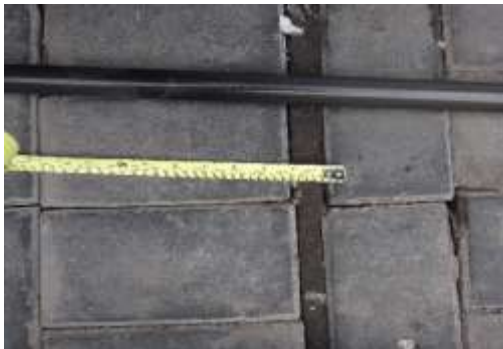
**Ilustración 52.** Juntas abiertas, severidad media  
**Fuente:** Autores del estudio

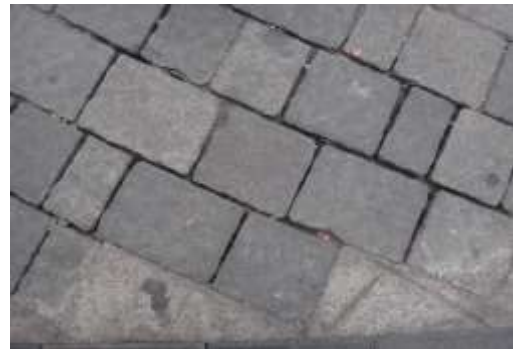
**Ilustración 53.** Perdida de arena, severidad media  
**Fuente:** Autores del estudio

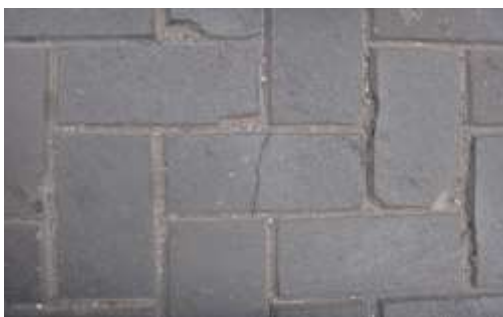
**Ilustración 54.** Fractura, severidad media  
**Fuente:** Autores del estudio

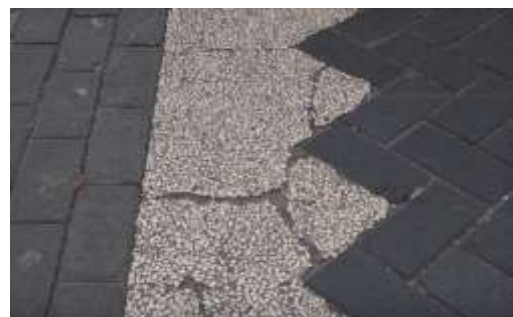
**Ilustración 55.** Confinamiento interno, severidad media  
**Fuente:** Autores del estudio

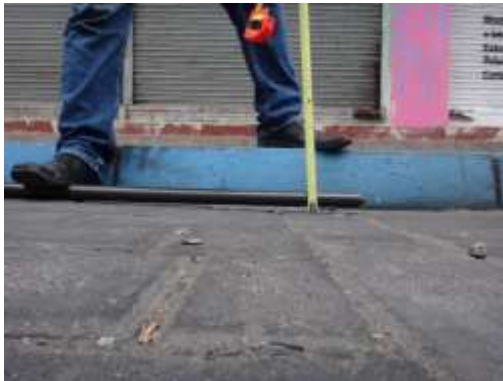
**Ilustración 56.** Abultamiento, severidad baja  
**Fuente:** Autores del estudio

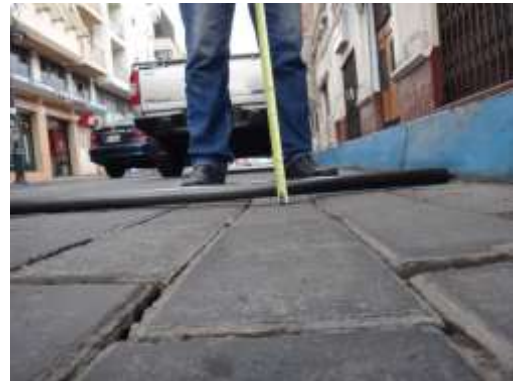
**Ilustración 57.** Depresión, severidad alta  
**Fuente:** Autores del estudio

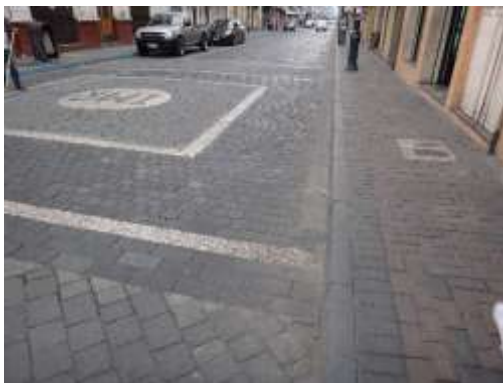
**Ilustración 58.** Confinamiento interno, severidad baja  
**Fuente:** Autores del estudio

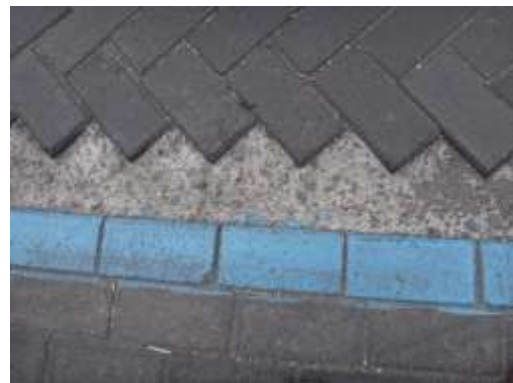
**Ilustración 59.** Perdida de arena, severidad media  
**Fuente:** Autores del estudio

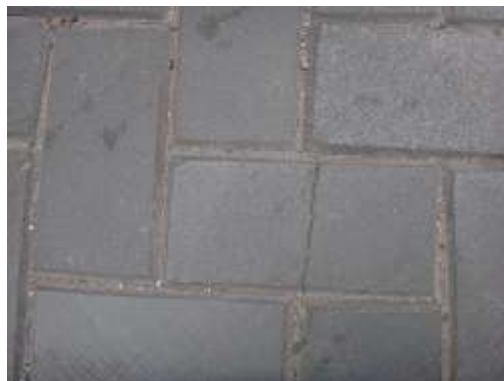
**Ilustración 60.** Fractura, severidad baja  
**Fuente:** Autores del estudio
