#### UNIVERSIDAD NACIONAL DE CHIMBORAZO

#### ESCUELA DE INGENIERÍA CIVIL

#### TRABAJO DE TITULACIÓN

# "DIAGNÓSTICO DEL ESTADO ACTUAL DE BIENES INMUEBLES ANTIGUOS Y PRIVADOS DESDE 1950 HASTA 2017 EN LA CIUDAD DE RIOBAMBA"

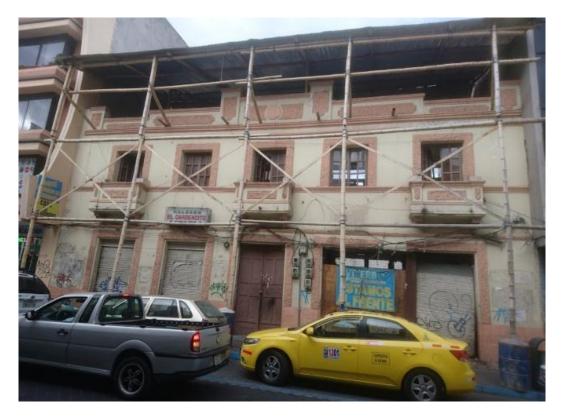
Bien Inmueble Antiguo con mayor afectación (EBIA-08)
