ESCUELA DE INGENIERÍA CIVIL

“INSPECCIÓN FUNCIONAL Y ESTRUCTURAL DE LOS PUENTES DE
CONCRETO REFORZADO TIPO LOSA Y LOSA SOBRE VIGAS, EN EL
CANTÓN CHAMBO - PROVINCIA DE CHIMBORAZO”.

2014

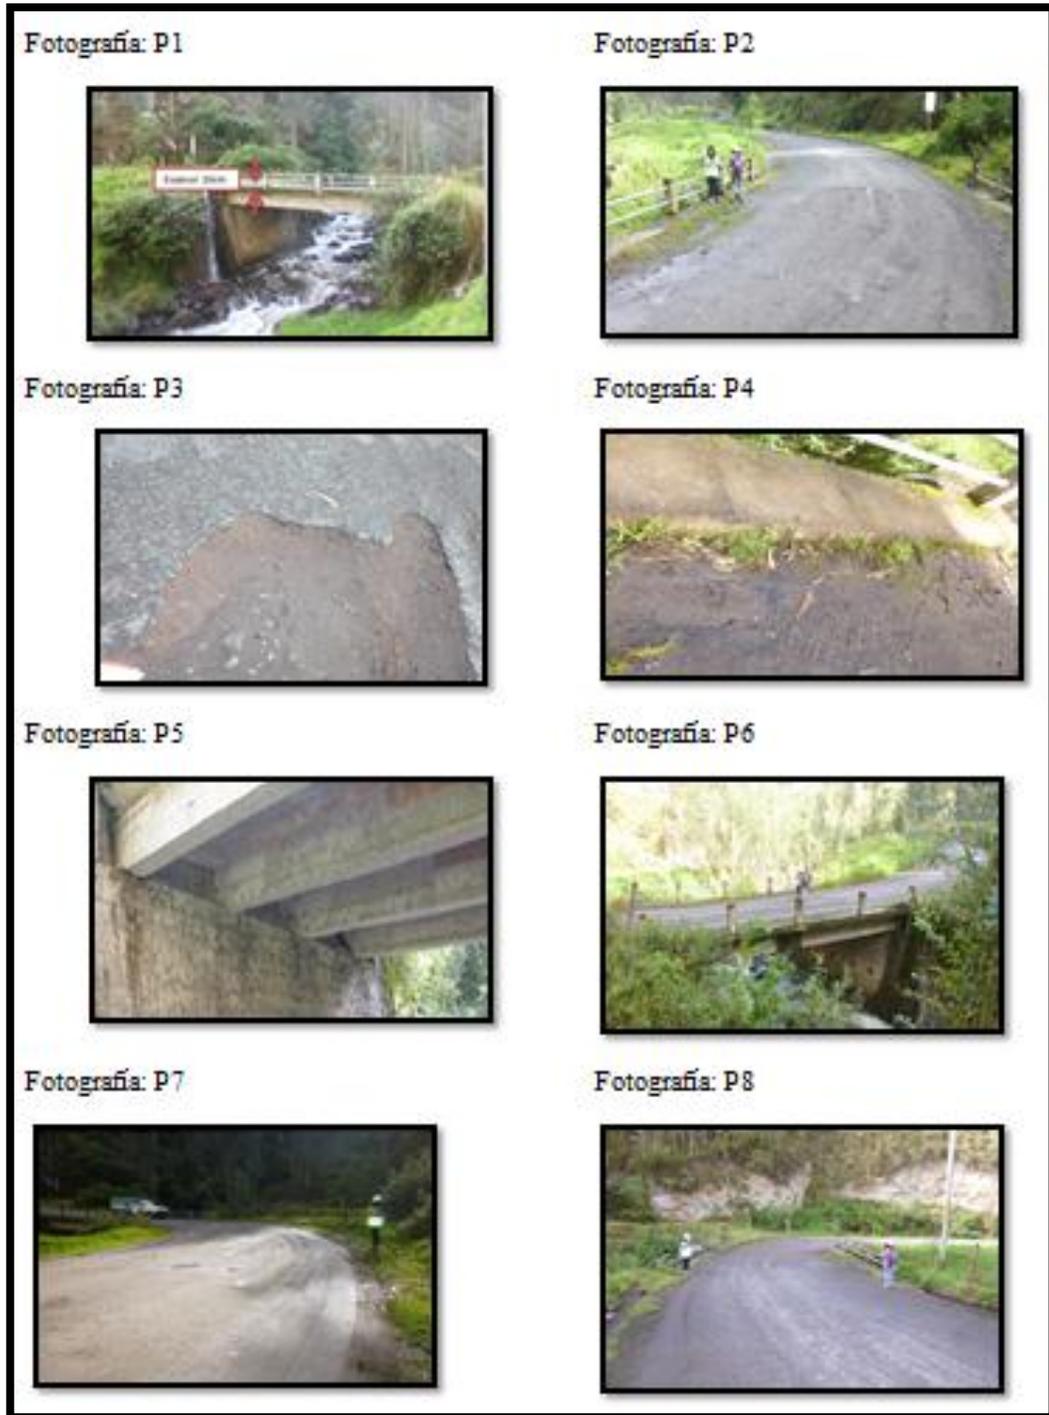
Figura 17.- Inspección Daldal Plataforma

SUPERESTRUCTURA								
PLATAFORMA								
CONDICIONES DE LOS ELEMENTOS INSPECCIONADOS TABLERO								
Nro	DESCRIPCIÓN	CALIFICACIÓN						OBSERVACIONES
		0	1	2	3	4	5	
101	Losas de concreto armado		X					Tiene un espesor de 0.20 m. Ver fotografía P1 anexos.
	Juntas de neopreno						X	No posee. Ver fotografía P2 anexos.
	Anclajes para las juntas						X	No posee. Ver fotografía P2 anexos.
301	Capa de asfalto o doble tratamiento bituminoso						X	Se encuentra en mal estado, presencia de baches (daños estructurales) en un 90% de su totalidad, debido a la falta de drenaje en la vía. Ver fotografía P3 anexos.
	Fisuras en capa de rodadura						X	No posee
311	Vereda						X	Sus dimensiones son ancho de 0.62 m y un espesor de 0.18 m; en un solo lado de la vía, al lado derecho en el sentido Chambo - Pungala. Y se encuentra afectada por vegetación. Ver fotografía P4 anexos.
321	Apoyo fijo de neopreno						X	No posee. Ver fotografía P5 anexos.

Apoyo fijo de neopreno, izquierdo						X	No posee. Fotografía: P5 anexos.
	Apoyo fijo de neopreno, derecho						X	No posee. Fotografía: P5 anexos.
	Apoyo de neopreno en pilas						X	No posee. Fotografía: P5 anexos.
353	Barandas						X	El hormigón se encuentra afectado por la humedad, y un tramo que no posee barandas. Ver fotografía P6 anexos.
501	Señalización						X	No posee. Ver fotografía P7 anexos.
	Approach derecho						X	No posee. Ver fotografía P7 anexos.
	Approach izquierdo						X	No posee. Ver fotografía P7 anexos.
COMENTARIOS: La losa de concreto se encuentra deteriorada en un 90% por baches debido a la inexistencia de drenaje de la vía, al terminar el puente en el mismo sentido la vía es Lastrada. En la plataforma se puede observar la falta de juntas de neopreno y de sus anclajes. Las veredas con las que cuenta este puente no posee el ancho mínimo que permita la transitabilidad de los peatones al lado derecho sentido (Chambo- Pungala). El puente no posee apoyos en las uniones. Las barandas de concreto se ven afectadas por la humedad afectando la resistencia del mismo e impidiendo que cumpla con su función. Este puente no cuenta con el approach. El puente no cuenta con señales preventivas, informativa, reglamentaria y tampoco indica a carga que resiste el puente.							CALIFICACIÓN: 4
