Evaluación Estructural y Funcional del Puente Cebadas, ubicado en el kilómetro 32 del tramo Guamote-Macas (Ruta E46), Aplicando la Metodología del Sistema de Administración de Estructuras de Puentes (S.A.E.P.), para su rehabilitación y conservación

PROYECTO DE INVESTIGACION

UNIVERSIDAD NACIONAL DE CHIMBORAZO
FACULTAD DE INGENIERIA
ESCUELA DE INGENIERÍA CIVIL

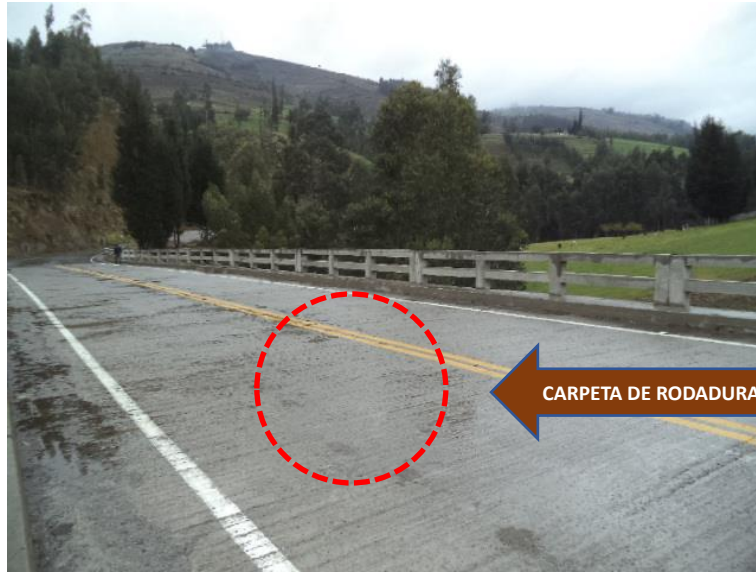
ELEMENTOS SECUNDARIOS			CALIFICACION					
PARTE DEL PUENTE	ELEMENTOS	DESCRIPCION:	N	1	2	3	4	5
SUPERESTRUCTURA	CARPETA DE RODADURA	La carpeta de rodadura del Puente sobre el rio Cebadas está constituida por un pavimento rígido fundido monolíticamente al tablero con un espesor de 0.05 m con una resistencia a la compresión de 280 kg/cm ² . Asimismo cuenta con 9.30 m de ancho concebida para el uso de 2 carriles con un bombeo al 2%.	1	x				
			2		x			
			3					x
		FALLAS:	1. Fisuras trasversales y longitudinales con espesores de menos de 5 mm. 2. Presencia de sedimentos y basura a los costados del puente. 3. Exceso de rugosidad en la superficie de rodamiento. 4. Deterioro superficial por pulimiento de la carpeta de rodadura.	4	x			
		5

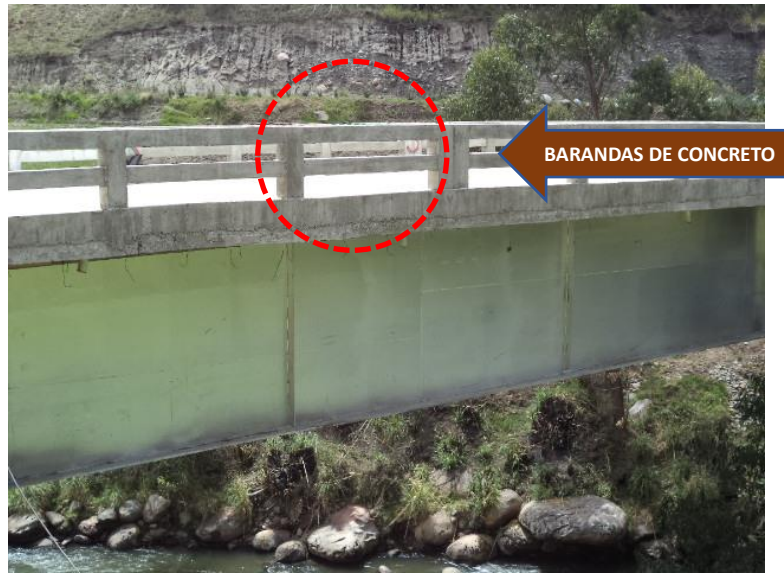
ELEMENTOS SECUNDARIOS			CALIFICACION						
PARTE DEL PUENTE	ELEMENTOS	DESCRIPCION:	N	1	2	3	4	5	6
SUPERESTRUCTURA	BARANDAS	Las barandas del Puente sobre el rio Cebadas son de hormigón armado cuenta con una altura de 0.90 m está constituida por 32 postes en el primer tramo y 64 postes en el segundo tramo, con una sección de 0.25 m x 0.25 m y un chaflán de 0.02 m, los pasamanos cuentan con una sección de 0.20 m x 0.20 m con un chaflán de 0.02 m. FALLAS: 1. Grietas o fisuras con espesores de menos de 0.3 mm en intervalos de 50 cm. 2. Descascaramientos o delaminación local en pequeñas superficies.	1						
			2					x	
			3	x					
			4						
			5

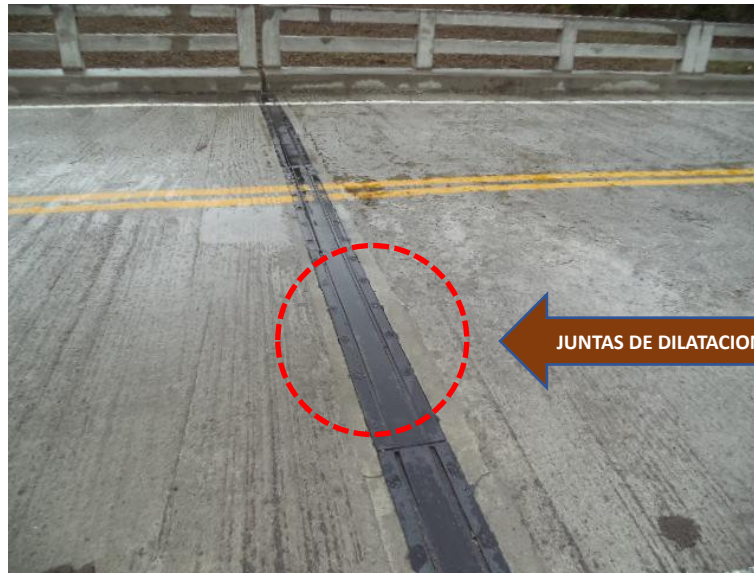
ELEMENTOS SECUNDARIOS			CALIFICACION						
PARTE DEL PUENTE	ELEMENTOS	DESCRIPCION:	N	1	2	3	4	5	6
<u>SUPERESTRUCTURA</u>	JUNTAS DE DILATACION	Las juntas de dilatación del Puente sobre el rio Cebadas se encuentran ubicadas sobre los estribos y pila respectivamente son de perfiles de elastómero armado (Neoflex N60) y fijada a la estructura mediante pernos de anclaje de 14 mm de diámetro y sellada a con resinas epoxi en caliente.	1						
			2						
		FALLAS:	3	x	x			x	
		1. Sonidos extraños al paso de los vehículos especialmente en la junta ubicada sobre la pila. 2. Filtraciones de agua en menos del 50% mismas que se evidencian en los estribos y pila respectivamente 3. Obstrucciones en las juntas de dilatación por acumulación de sedimentos. 4. Perdida de sellos en pernos de anclaje del perfil de elastómero armado.	4			x			
			5

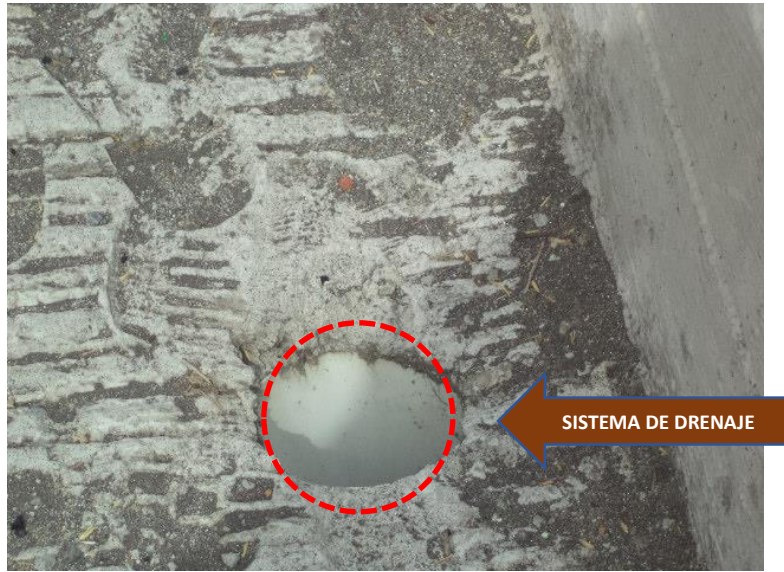
ELEMENTOS SECUNDARIOS			CALIFICACION						
PARTE DEL PUENTE	ELEMENTOS	DESCRIPCION:	N	1	2	3	4	5	
SUPERESTRUCTURA	SISTEMA DE DRENAJE	<p>El sistema de drenaje del Puente sobre el rio Cebadas está constituida por 10 drenes pvc en el primer tramo y 20 drenes pvc en el segundo tramo, de 4 pulg de diámetro con una longitud de 0.50 m posicionados a cada 6.25 m en los dos tramos y un bombeo en la calzada del 2%.</p> <p>FALLAS:</p> <ol style="list-style-type: none"> Obstrucción de drenes por acumulación de sedimentos y taponamiento de los mismos con hormigón debido a un mal proceso constructivo. Pequeños establecimientos de agua en la superficie de rodamiento debido al mal texturizado y acabado que se le dio a esta superficie. 	1						
			2					x	
			3	x					
			4						
			5						
<p>RECOMENDACION:</p> <p>Implantar un mantenimiento rutinario el cual consistirá en realizar una limpieza de todos los sedimentos y basuras acumuladas en los drenes así como también se realizara la desobstrucción de los drenes tapados con hormigón garantizando así el correcto escurrimiento del agua lluvia, permitiendo y facilitando la correcta evacuación de los sedimentos y basuras arrastrados por la misma asegurando una apropiada autolimpieza en la superficie de rodamiento.</p>

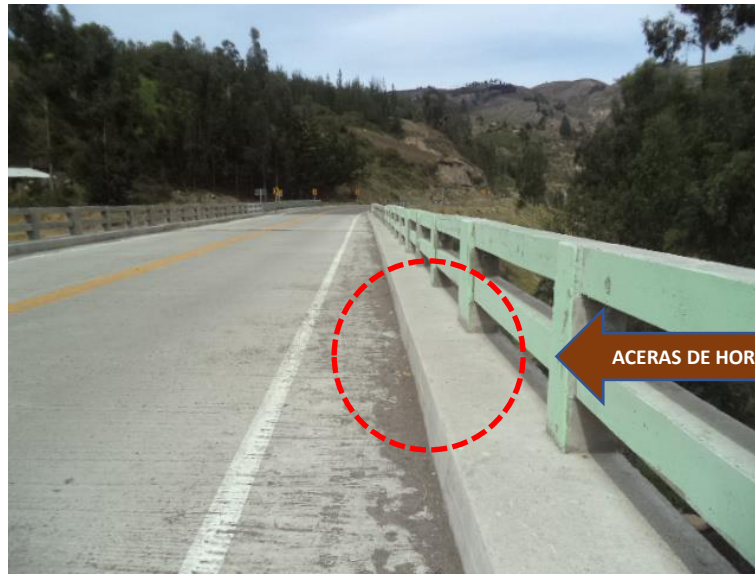
ELEMENTOS SECUNDARIOS			CALIFICACION							
PARTE DEL PUENTE	ELEMENTOS	DESCRIPCION:	N	1	2	3	4	5	6	7
SUPERESTRUCTURA	ACERAS	Las aceras del Puente sobre el rio Cebadas son de hormigón armado tienen 0.75 m de ancho con espesor de 0.25 m y ancho de libre para la circulación de los peatones de 0.45 m. FALLAS: 1. Presencia de alambres expuestos a la intemperie no estructurales.	1				x			
			2							
			3							
			4							
			5

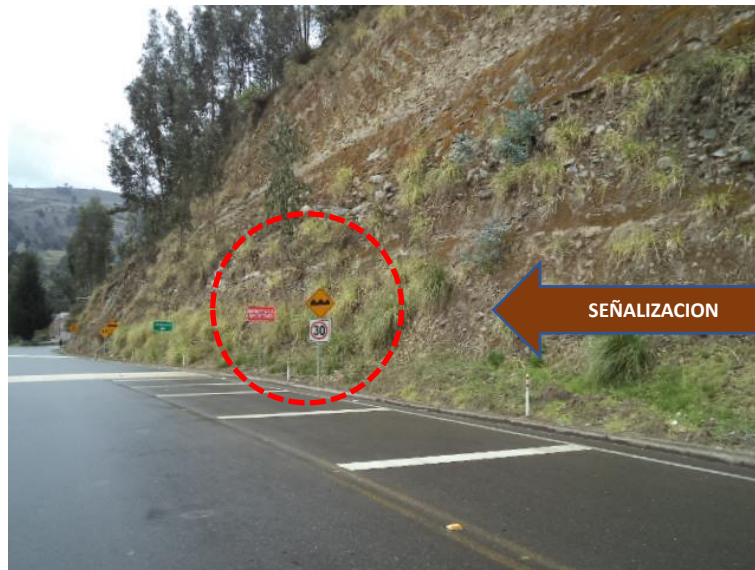
ELEMENTOS SECUNDARIOS		CALIFICACION						
PARTE DEL PUENTE	ELEMENTOS	DESCRIPCION:	N	1	2	3	4	5
SUPERESTRUCTURA	SEÑALIZACION	La señalética del Puente sobre el rio Cebadas está constituida por señales preventivas, reglamentarias, informativas y dispositivos reflectivos dispuestos sobre esta.	1					
			2		x			
		FALLAS:	3			x		
		1. Falta de una señal informativa con respecto al número de ruta de igual forma ausencia de una señal que indique los atractivos turísticos de la zona. 2. Perdida de reflectividad y adherencia en algunos delineadores de calzada (tachas bidireccional). 3. Ligero desgaste de la pintura dispuesta como señalética horizontal.	4					x
			5

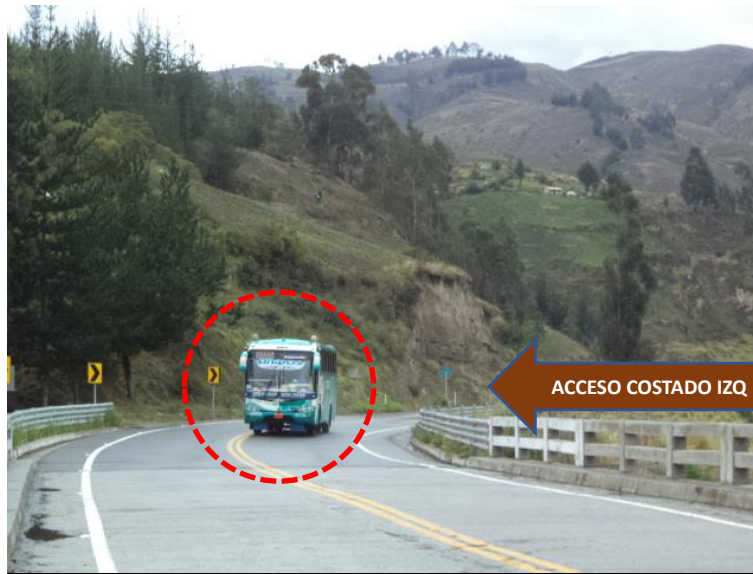
ELEMENTOS SECUNDARIOS			CALIFICACION					
PARTE DEL PUENTE	ELEMENTOS	DESCRIPCION:	N	1	2	3	4	5
SUPERESTRUCTURA	ACCESOS DERECHO E IZQUIERDO	La accesos tanto izquierdo como derecho del Puente sobre el rio Cebadas está constituida por una carpeta de rodadura de pavimento flexible, de igual manera cuenta con 9.30 m de ancho concebida para el uso de 2 carriles con un bombeo al 2% con guardavías tipo flex beam con postes-guardia semiflexibles y un sistema de drenaje compuesto por cunetas de hormigón a ambos costado de la vía	1					
			2					
		FALLAS:	3			x		x

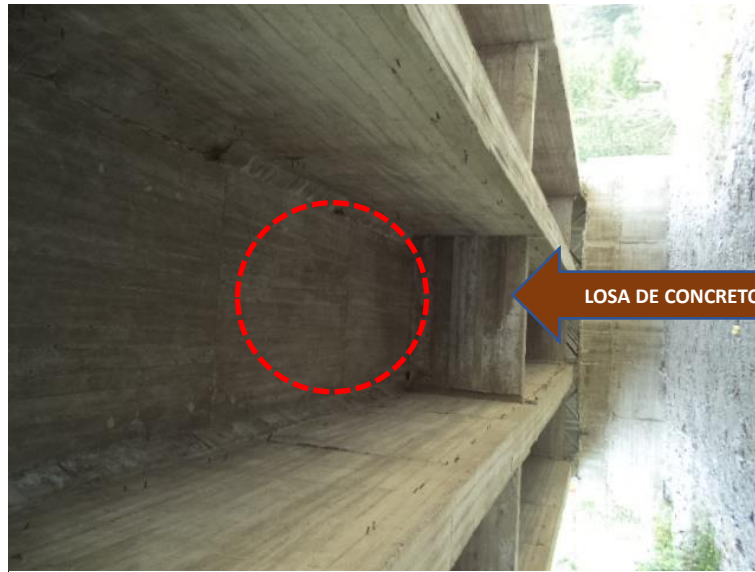
ELEMENTOS PRINCIPALES			CALIFICACION								
PARTE DEL PUENTE	ELEMENTOS	DESCRIPCION:	N	1	2	3	4	5	6	7	
SUPERESTRUCTURA	LOSA	La losa del Puente sobre el rio Cebadas es de hormigón armado con una resistencia a la compresión de 280 kg/cm ² , asimismo cuenta con un ancho de tablero de 10.80 m y un espesor de 0.20 m distribuida en dos tramos respectivamente. FALLAS: 1. Presencia de fisuras no estructurales por movimiento térmico (retracción) del hormigón o reacción de álcali en los agregados. 2. Aparición de eflorescencias y otros daños ocasionados por la humedad en la superficie del concreto.	1								
			2	x							
			3							x	
			4								
			5

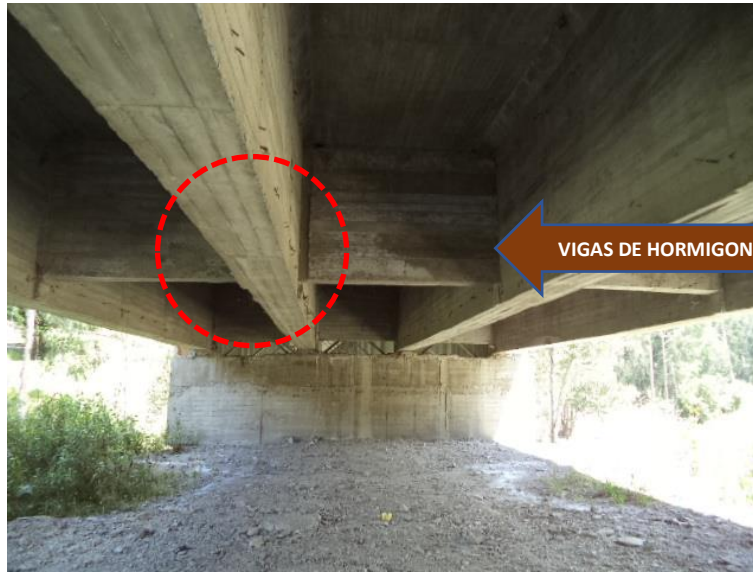
ELEMENTOS PRINCIPALES			CALIFICACION							
PARTE DEL PUENTE	ELEMENTOS	DESCRIPCION:	N	1	2	3	4	5	6	
SUPERESTRUCTURA	VIGAS PRINCIPALES EN HORMIGON	Las vigas principales del Puente sobre el rio Cebadas son de hormigón armado con una resistencia a la compresión de 280 kg/cm ² en su primer tramo constituida por 4 vigas con un peralte de 2.00 m y un ancho de 0.45 m respectivamente, estas se hallan posicionadas a una distancia S de 2.70 m y poseen una longitud de 30 m mismas que se encuentran fundidas monolíticamente al tablero. FALLAS: 1. Fisuras a flexión y a corte las mismas que son generadas por las cargas y fuerzas a las que está sujeta la estructura. 2. Aparición de eflorescencias y otros daños ocasionados por la humedad en la superficie del concreto. 3. Acero de refuerzo expuesto a lo largo de la viga y principios de descascaramientos sobre las mismas. 4. Nidos de piedra a lo largo de las mismas por malos procesos de vibrado durante el vertido del hormigón.	1

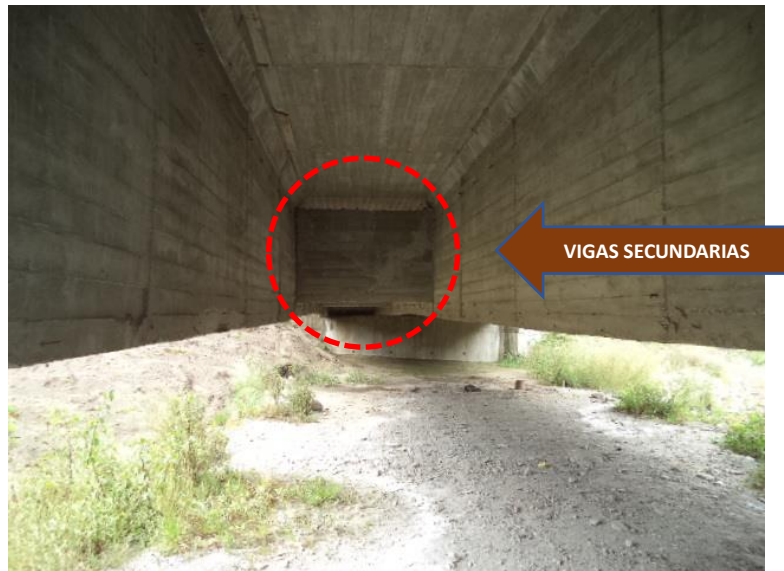
ELEMENTOS PRINCIPALES			CALIFICACION						
PARTE DEL PUENTE	ELEMENTOS	DESCRIPCION:	N	1	2	3	4	5	6
SUPERESTRUCTURA	VIGAS DE SECUNDARIAS EN HORMIGON	Las vigas secundarias del Puente sobre el rio Cebadas son de hormigón armado con una resistencia a la compresión de 280 kg/cm ² en su primer tramo constituida por 4 diafragmas dos colocados en los extremos del tramo y los intermedios a una distancia de 9.88 m desde sus extremos respectivamente constituidas por un peralte de 1.50 m y un ancho de 2.25 m y un espesor de 0.25 m.	1						
			2	x					x
		FALLAS:	3			x	x

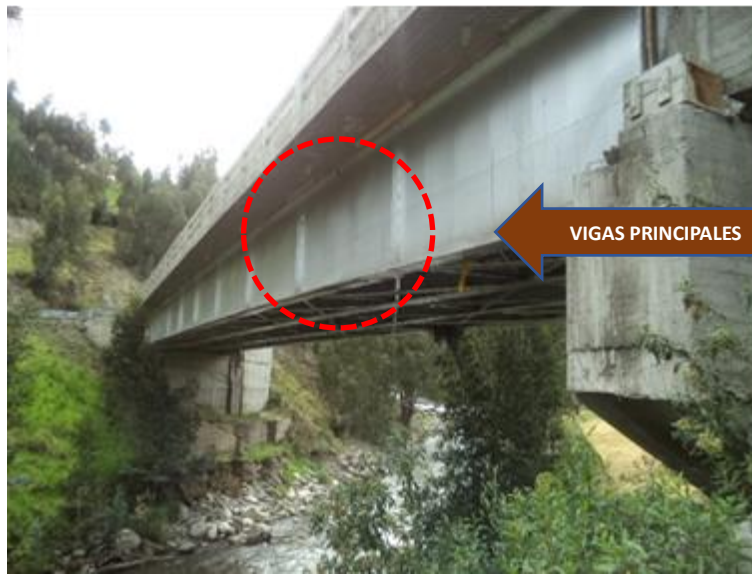
ELEMENTOS PRINCIPALES			CALIFICACION										
PARTE DEL PUENTE	ELEMENTOS	DESCRIPCION:	N	1	2	3	4	5	6	7	8		
SUPERESTRUCTURA	VIGAS PRINCIPALES EN ACERO	<p>Las vigas principales en el segundo tramo del puente sobre el rio Cebadas están constituidas por cuatro vigas metálicas tipo I fabricadas con acero estructural A - 588 con un esfuerzo a la fluencia de 3500 kg/cm² con un patín superior de 300 mm y un patín inferior de 450 mm, con un alma de 2600 mm y un espesor de 30 mm respectivamente, igualmente estas se hallan posicionadas a una distancia S de 2.70 m y reforzadas a flexión mediante platabandas.</p> <p>FALLAS:</p> <ol style="list-style-type: none"> Presencia de oxidación y corrosión en ciertas zonas especialmente en los soportes de las mismas debido a la presencia de humedad en la viga cabezal tanto del estribo como en la pila y al arrastre durante su montaje. Aparición de ampollas, decoloración y descascaramientos en el recubrimiento de pintura anticorrosiva debido a las causas antes mencionadas y a los cambios constantes de temperatura de la zona. 	1

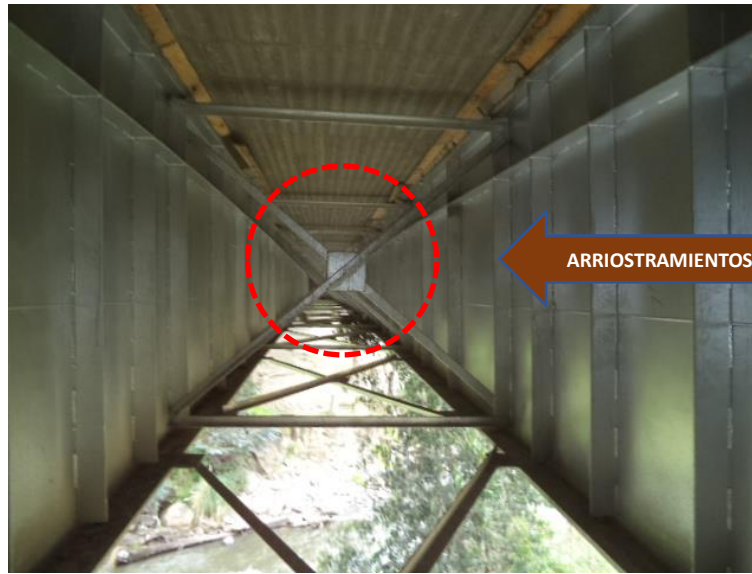
ELEMENTOS PRINCIPALES			CALIFICACION										
PARTE DEL PUENTE	ELEMENTOS	DESCRIPCION:	N	1	2	3	4	5	6	7	8		
SUPERESTRUCTURA	SISTEMAS DE ARRIOSTRAMIENTO	<p>El sistema de arriostramiento del puente sobre el rio Cebadas están constituidas por 12 diafragmas posicionados a cada 5.42 m compuestos por perfiles en L de 75 x 75 x 8 de acero A-36 con un esfuerzo a la fluencia de 2520 kg/cm² asimismo está compuesto por arriostramientos horizontales de similares características asimismo estas se encuentran unidas a las vigas por medio pletinas de acero A-588</p> <p>FALLAS:</p> <ol style="list-style-type: none"> 1. Presencia de oxidación y corrosión en ciertas zonas especialmente en los soportes de las mismas debido a la presencia de humedad en la viga cabezal tanto del estribo como en la pila. 2. Decoloración descascaramientos en el recubrimiento de pintura anticorrosiva debido a la causas antes citadas y a los cambios constantes de temperatura de la zona. 	1

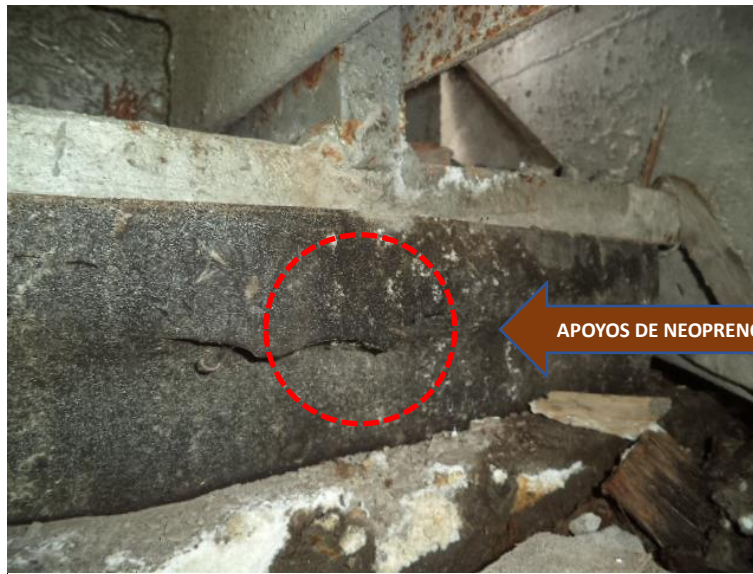
PARTE DEL PUENTE	ELEMENTOS	DESCRIPCION:	CALIFICACION					
			N	1	2	3	4	5
SUBESTRUCTURA	APOYOS DE NEOPRENO	<p>Los apoyos del Puente sobre el rio Cebadas son de neopreno (elastomericas) asentados sobre 16 almohadillas de hormigón de 0.50 m de ancho por 0.60 m de largo y espesor de 0.06 m respectivamente, en el primer tramo se encuentran dispuestos 8 neoprenos de 0.40 m de ancho por 0.50 m de largo con un espesor de 0.06 m de igual manera en el segundo tramo tenemos 8 neoprenos de 0.40 m de ancho por 0.50 m de largo con espesor de 0.10 m cada uno de estos apoyos posicionadas por debajo de cada una de las vigas proporcionalmente.</p> <p>FALLAS:</p> <ol style="list-style-type: none"> Degradaciones en el elastómero y las armaduras además de despegues en la unión goma metal, deformaciones, grietas y astillado del elastómero. Presencia de restos del encofrado que sirvió para hormigonar las almohadillas así como también de sedimentos y basuras alrededor de los mismos. Perdidas de sección en las almohadillas de apoyo además de eflorescencias y otros daños asociados a la humedad sobre esta superficie. 	1

2					
			3					
			4		x			
			5

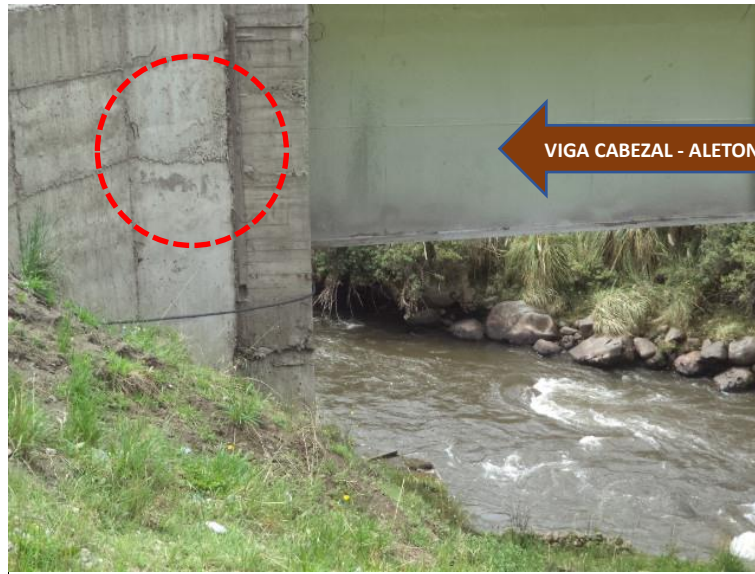
ELEMENTOS PRINCIPALES			CALIFICACION								
PARTE DEL PUENTE	ELEMENTOS	DESCRIPCION:	N	1	2	3	4	5	6	7	
SUBESTRUCTURA	VIGA CABEZAL Y ALETONES ESTRIBO DERECHO	La viga cabezal y aletones del estribo del margen derecho del Puente sobre el rio Cebadas son de hormigón armado con una resistencia a la compresión de 280 kg/cm ² , asimismo cuenta con una viga cabezal de 11.50 m de ancho por 3.04 m de altura y un espesor de 0.45 m de igual manera se halla compuesta por dos aletones de 6.00 m dispuestas a 45° de los extremos de la viga cabezal con un espesor de 0.30 m respectivamente. FALLAS: <ol style="list-style-type: none"> Presencia acero de refuerzo expuestos en pequeñas fragmentos además de principios de descascamientos sobre esta superficie. Nidos de piedra en algunos sitios de la viga cabezal y aletones por malos procesos de vibrado durante el vertido del hormigón en obra. Manifestación de eflorescencias y otros daños asociados con la humedad en la superficie del cabezal. 	1

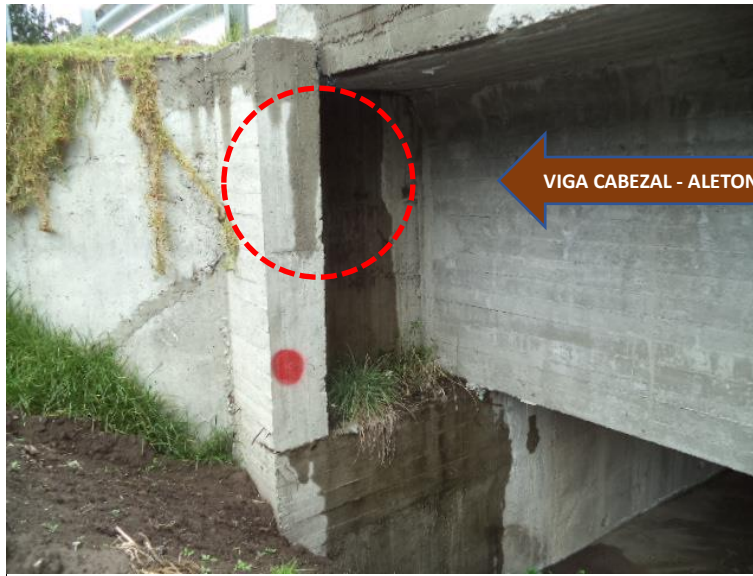
ELEMENTOS PRINCIPALES			CALIFICACION								
PARTE DEL PUENTE	ELEMENTOS	DESCRIPCION:	N	1	2	3	4	5	6	7	
SUBESTRUCTURA	VIGA CABEZAL Y ALETONES ESTRIBO IZQUIERDO	La viga cabezal y aletones del estribo del margen izquierdo del Puente sobre el rio Cebadas son de hormigón armado con una resistencia a la compresión de 280 kg/cm ² , asimismo cuenta con una viga cabezal de 11.50 m de ancho por 2.34 m de altura y un espesor de 0.40 m de igual manera se halla compuesta por dos aletones de 6.00 m dispuestas a 45° de los extremos de la viga cabezal con un espesor de 0.30 m respectivamente.	1								
		FALLAS:	2					x

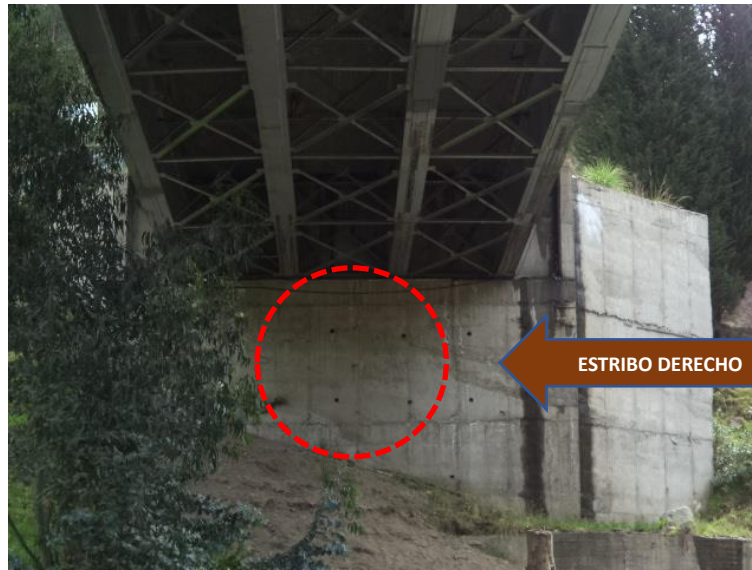
ELEMENTOS PRINCIPALES			CALIFICACION									
PARTE DEL PUENTE	ELEMENTOS	DESCRIPCION:	N	1	2	3	4	5	6	7	8	
<u>SUBESTRUCTURA</u>	CUERPO PRINCIPAL ESTRIBO DERECHO	<p>El cuerpo del estribo derecho del puente sobre el rio Cebadas es de hormigón armado con una resistencia a la compresión de 280 kg/cm² tipo cantiléver asimismo este se encuentra ubicado sobre una zapata de 1.30 m de altura además este cuenta con 6.61 m de altura por 11.50 m de ancho y un espesor de 1.10 m, de igual manera cuenta con dos través sísmicos en la parte superior de 2.98 m de altura por 0.30 m de ancho además sobre este se encuentran posicionados 20 drenajes pvc de Ø 110 mm.</p> <p>FALLAS:</p> <ol style="list-style-type: none"> Presencia de descascaramientos, nidos de piedra, fisuras y desprendimientos de hormigón en algunos lugares de esta superficie estos se deben esencialmente a malas técnicas constructivas durante su ejecución. Acumulación de sedimentos, vegetación y basuras sobre el asiento del estribo así como también manifestaciones de eflorescencias y otros daños asociados con la humedad en la superficie del estribo. 	1				x

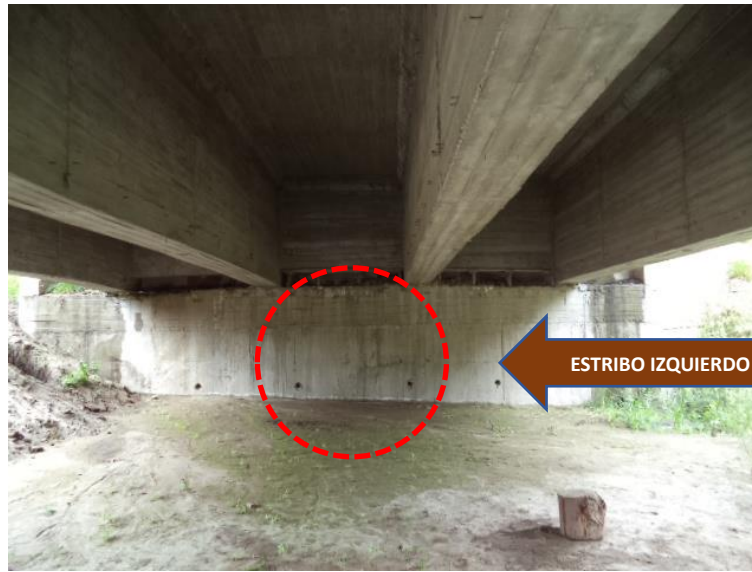
ELEMENTOS PRINCIPALES			CALIFICACION										
PARTE DEL PUENTE	ELEMENTOS	DESCRIPCION:	N	1	2	3	4	5	6	7	8		
SUBESTRUCTURA	CUERPO PRINCIPAL ESTRIBO IZQUIERDO	<p>El cuerpo del estribo izquierdo del puente sobre el rio Cebadas es de hormigón armado con una resistencia a la compresión de 280 kg/cm² tipo cantiléver asimismo este se encuentra ubicado sobre una zapata de 1.00 m de altura además este cuenta con 6.61 m de altura por 11.50 m de ancho y un espesor de 1.00 m, de igual manera cuenta con dos través sísmicos en la parte superior de 2.28 m de altura por 0.30 m de ancho además sobre este se encuentran posicionados 20 drenajes pvc de Ø 110 mm.</p> <p>FALLAS:</p> <ol style="list-style-type: none"> Presencia de descascaramientos, nidos de piedra, fisuras y desprendimientos de hormigón en algunos lugares de esta superficie estos se deben esencialmente a malas técnicas constructivas durante su ejecución. Acumulación de sedimentos, vegetación y basuras sobre el asiento del estribo así como también manifestaciones de eflorescencias y otros daños asociados con la humedad en la superficie del estribo. 	1				x

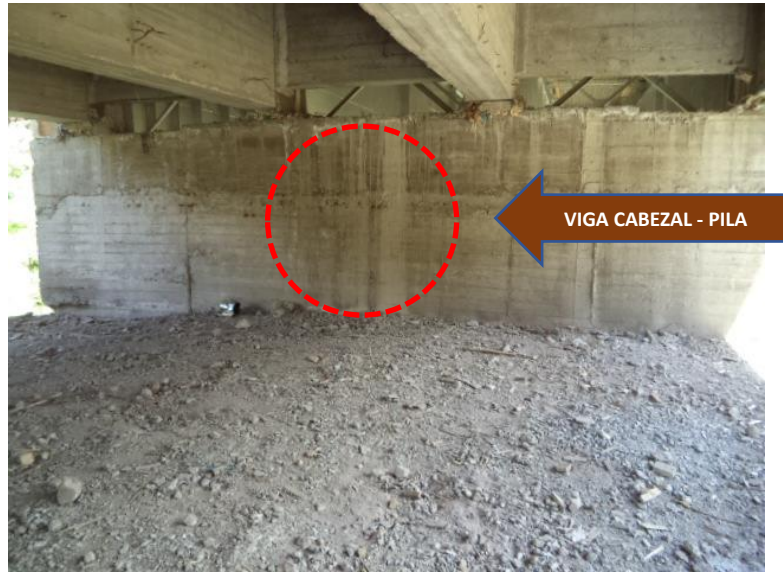
ELEMENTOS PRINCIPALES			CALIFICACION							
PARTE DEL PUENTE	ELEMENTOS	DESCRIPCION:	N	1	2	3	4	5	6	
SUBESTRUCTURA	VIGA CABEZAL O MARTILLO PILA	<p>El cabezal o martillo de la pila del Puente sobre el rio Cebadas es de hormigón armado con una resistencia a la compresión de 280 kg/cm² consta con un ancho de 9.55 m constituida por dos niveles el primero con 3.00 m de altura (tramo en acero) y el segundo con 3.70 m (tramo en hormigón) y un espesor de 1.30 m además este toma una inclinación con el cuerpo de 152° de igual manera consta con dos traves sismicos en cada nivel de 0.40 m de ancho por 0.40 m.</p> <p>FALLAS:</p> <ol style="list-style-type: none"> Presencia de descascaramientos, nidos de piedra, fisuras, desprendimientos y acero de refuerzo expuesto a la intemperie en algunas zonas de esta superficie estos daños se deben principalmente a deficientes técnicas constructivas durante la ejecución de la obra. Acumulación de sedimentos, vegetación, restos de material de encofrado y basuras sobre los asientos del martillo así como también manifestaciones de eflorescencias y otros daños asociados con la humedad en la superficie la pila. 	1

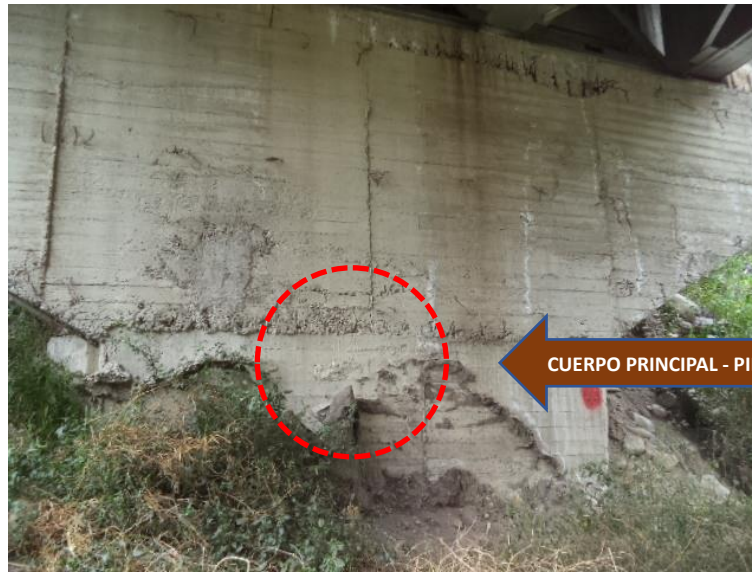
ELEMENTOS PRINCIPALES			CALIFICACION								
PARTE DEL PUENTE	ELEMENTOS	DESCRIPCION:	N	1	2	3	4	5	6	7	8
<u>SUBESTRUCTURA</u>	CUERPO PRINCIPAL PILA	El cuerpo principal o pedestal de la pila del puente sobre el rio Cebadas es de hormigón armado con una resistencia a la compresión de 280 kg/cm ² tipo columna sencilla, asimismo esta se encuentra ubicado sobre una zapata de 5.60 m de ancho por 9.00 m de largo y 1.35 m de altura además este cuenta con 8.61 m de altura por 5.15 m de ancho y un espesor de 1.30 m respectivamente.	1				x				
			2	x				x			
		3									x
		4									
		5							x		
		FALLAS:

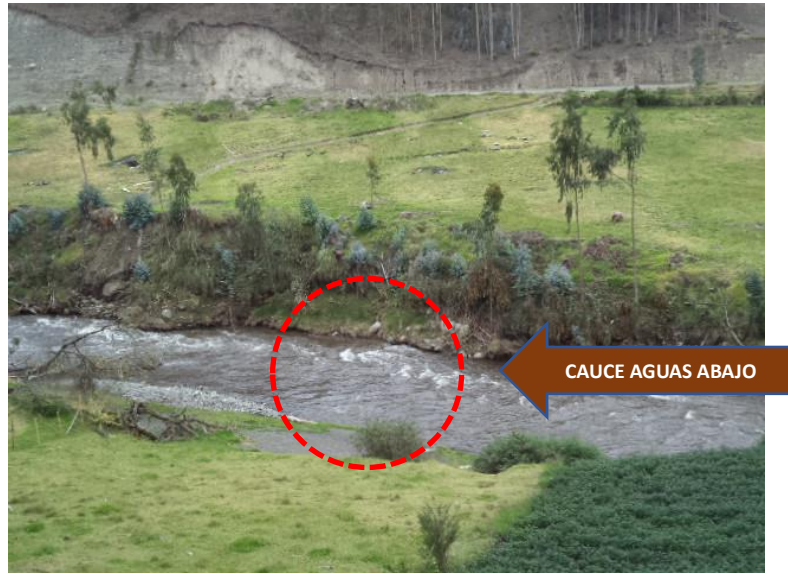
ELEMENTOS PRINCIPALES			CALIFICACION						
PARTE DEL PUENTE	ELEMENTOS	DESCRIPCION:	N	1	2	3	4	5	6
SUBESTRUCTURA	CAUCE	El cauce del rio Cebadas tiene una longitud de 37.57 km hasta el sitio donde se emplazó el puente mismo que atraviesa una zona topográfica de características irregulares con caudal aforado de 60.80 m ³ /s y una velocidad de 1.17 m/s asimismo cuenta con un tirante normal de aguas de 2.25 m y un galibo en condiciones normales de 11.69 m.	1						
			2						
		FALLAS:	3				x
