UNIVERSIDAD NACIONAL DE CHIMBORAZO
FACULTAD DE INGENIERÍA
ESCUELA DE INGENIERÍA CIVIL

TRABAJO DE GRADUACIÓN

ESTIMACIÓN PORCENTUAL DE INCIDENCIA DE PROBLEMAS
ESTRUCTURALES ORIGINADOS POR ERRORES EN EL DISEÑO Y
CONSTRUCCIÓN DE INSTALACIONES HIDROSANITARIAS EN GUANO.

Riobamba – Ecuador 2021

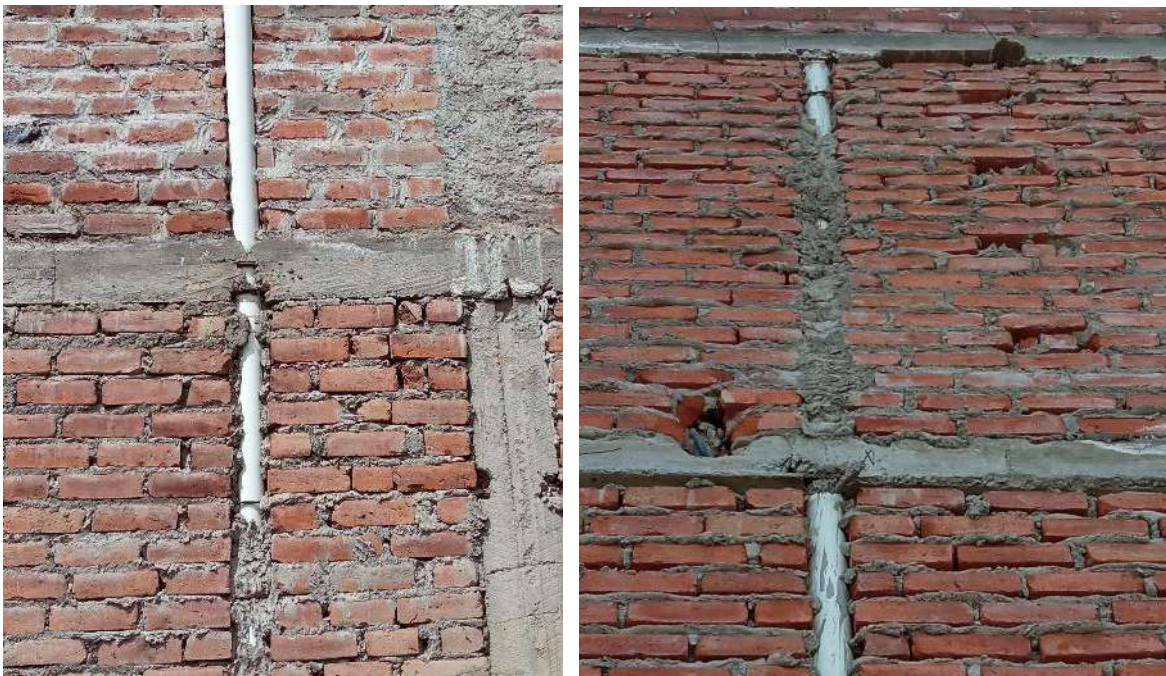
Figura 6.- Tubería atravesando una viga
Elaborado por: Rivera (2021)

Entre los problemas estructurales identificados mediante las inspecciones visuales en la urbe del cantón Guano se pudieron observar como las tuberías atravesaban perpendicularmente el eje horizontal de la viga como podemos ver en la Figura 6. También otro de los casos comunes fueron las tuberías embebidas dentro del armado de las columnas superando así en todos los casos el 4% del área de la sección del elemento como se aprecia en la Figura 7.

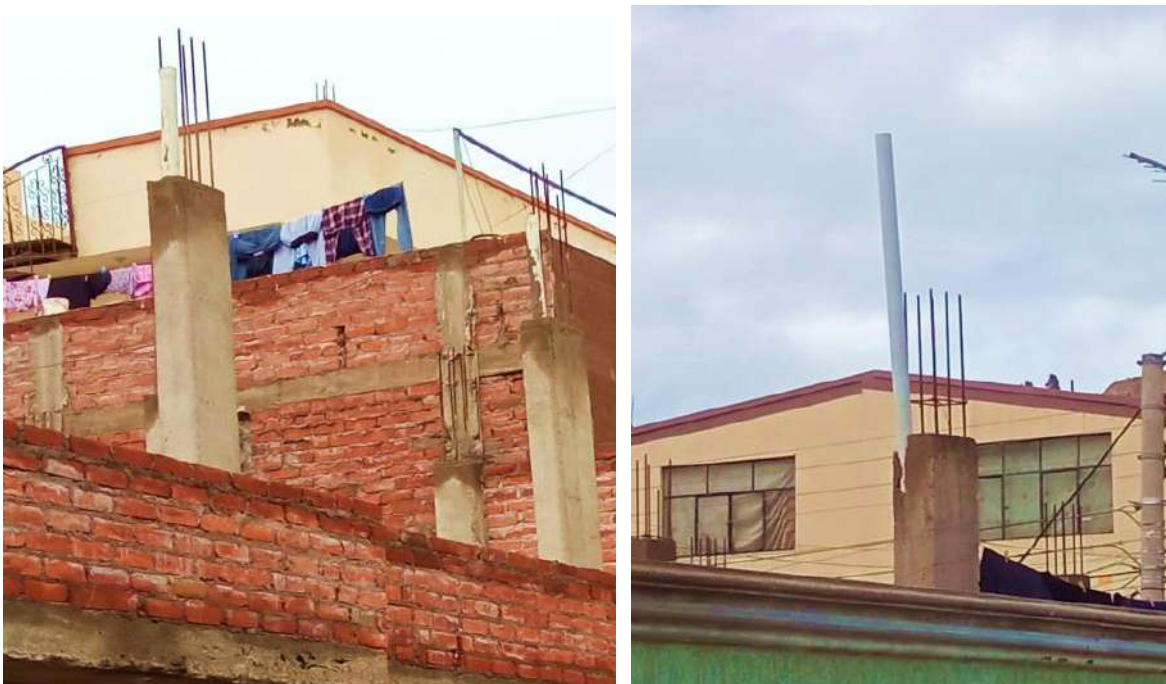
Figura 7.- Tubería embebida en una columna
Elaborado por: Rivera (2021)

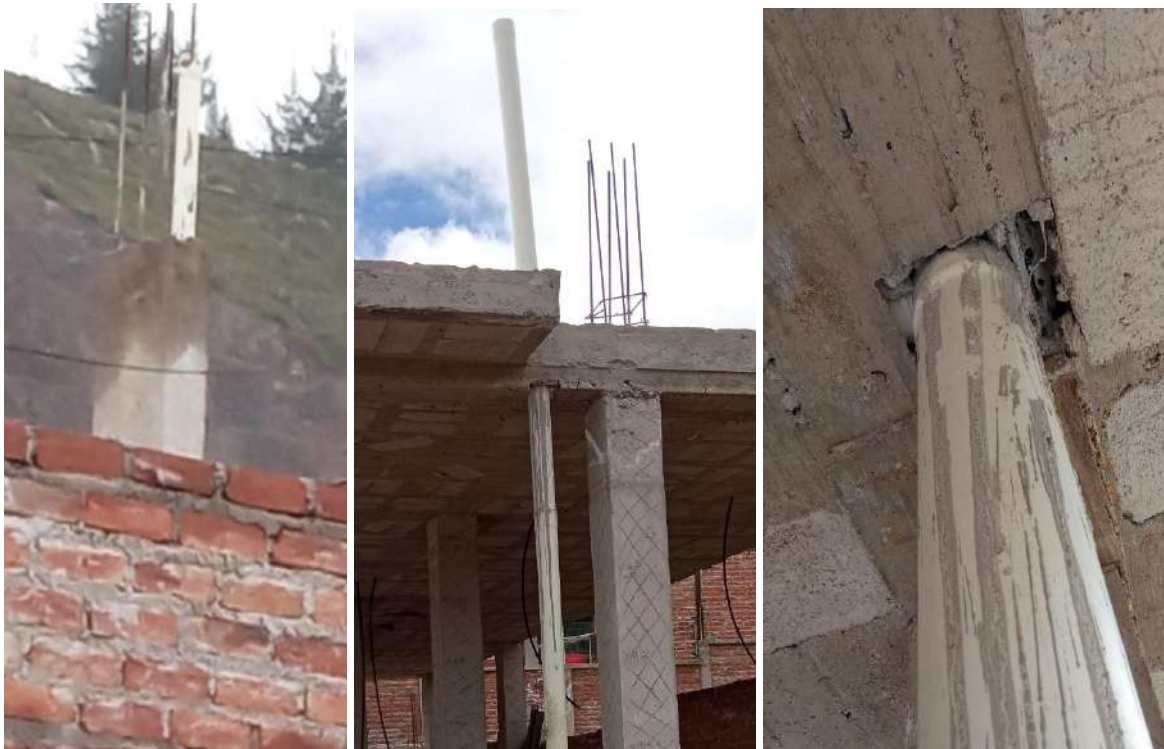
Mediante inspecciones visuales realizadas en la zona urbana del cantón Guano se pudieron identificar diversas edificaciones que presentan errores en el diseño y/o construcción de instalaciones hidrosanitarias, se identificaron problemas como el embebimiento inadecuado de tuberías en columnas, así como cruces inapropiados en uniones viga-columna como se puede evidenciar en la Figura 10 y Figura 11, siendo el embebimiento de tuberías en columnas el error de construcción menos común identificado mediante las inspecciones visuales, pero al realizar un embebimiento indebido en columnas se provoca una disminución del área efectiva y la resistencia calculada del elemento estructural.

Figura 10.- Embebimiento de tuberías en columnas y cruce de tuberías en vigas
Elaborado por: Rivera (2021)

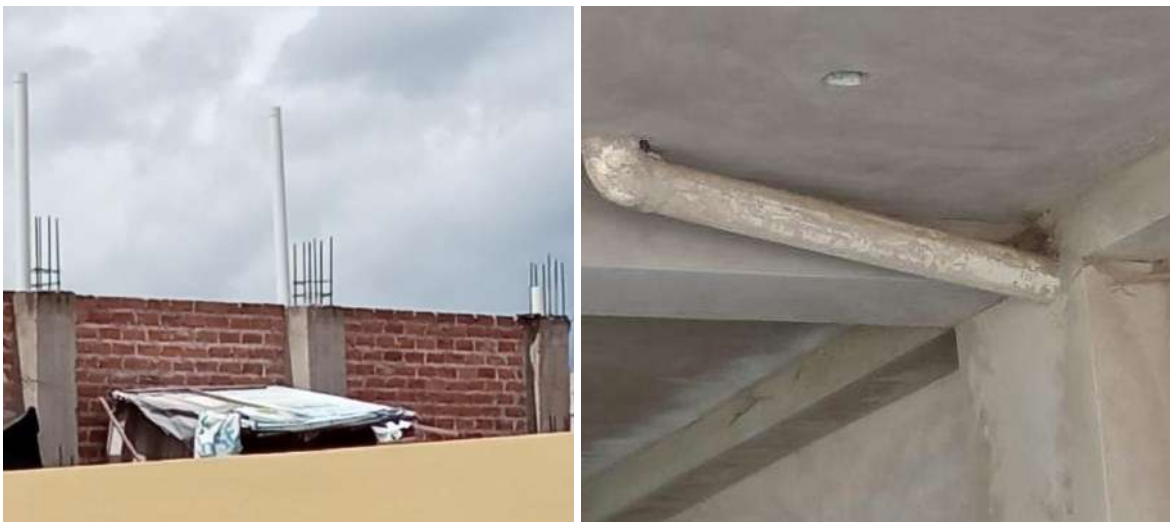
Figura 11.- Embebimiento de tuberías en columnas y cruce de tubería viga-columna
Elaborado por: Rivera (2021)

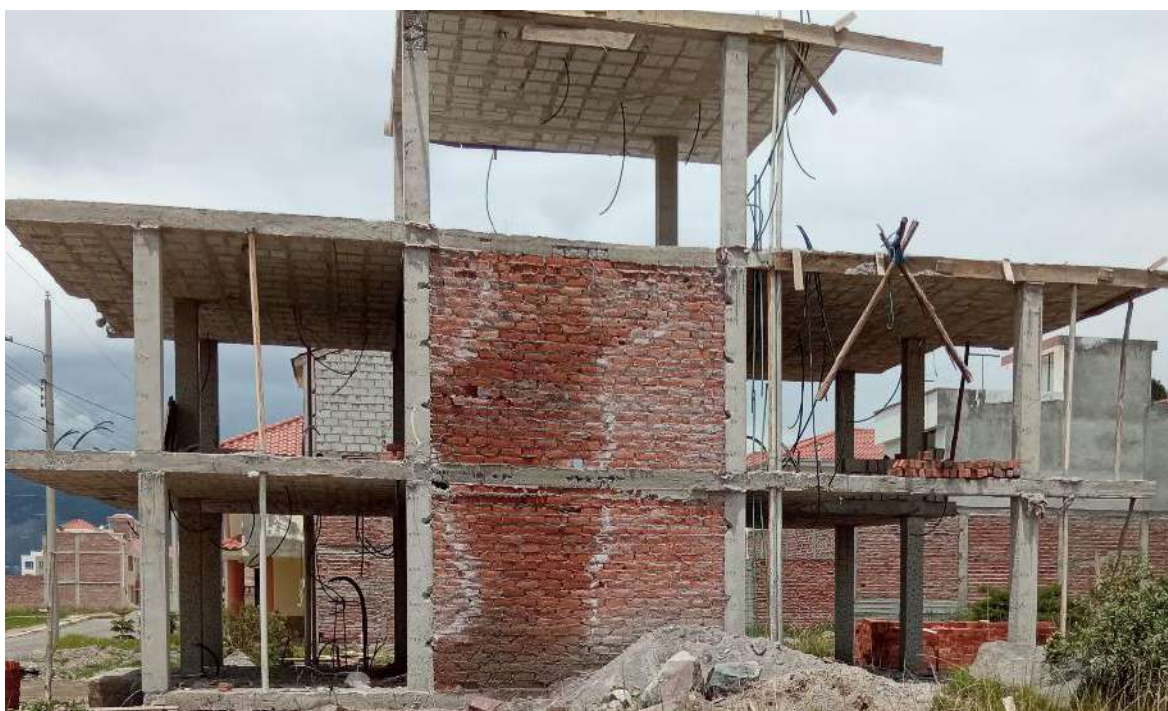
Entre los casos más comunes del embebimiento de tuberías se pudieron observar el corte de las vigas por bajantes de agua como se puede evidenciar en las Figuras 12 a la 19. Esta práctica se realiza incluso desde el momento de la construcción, dejando luego las tuberías de PVC expuestas a la radiación solar, considerando que no es recomendable usarlo al exterior por el deterioro que esta energía emitida por sol provoca en el material.

Figura 12.- Construcción con tres bajantes atravesando viga
Elaborado por: Rivera (2021)

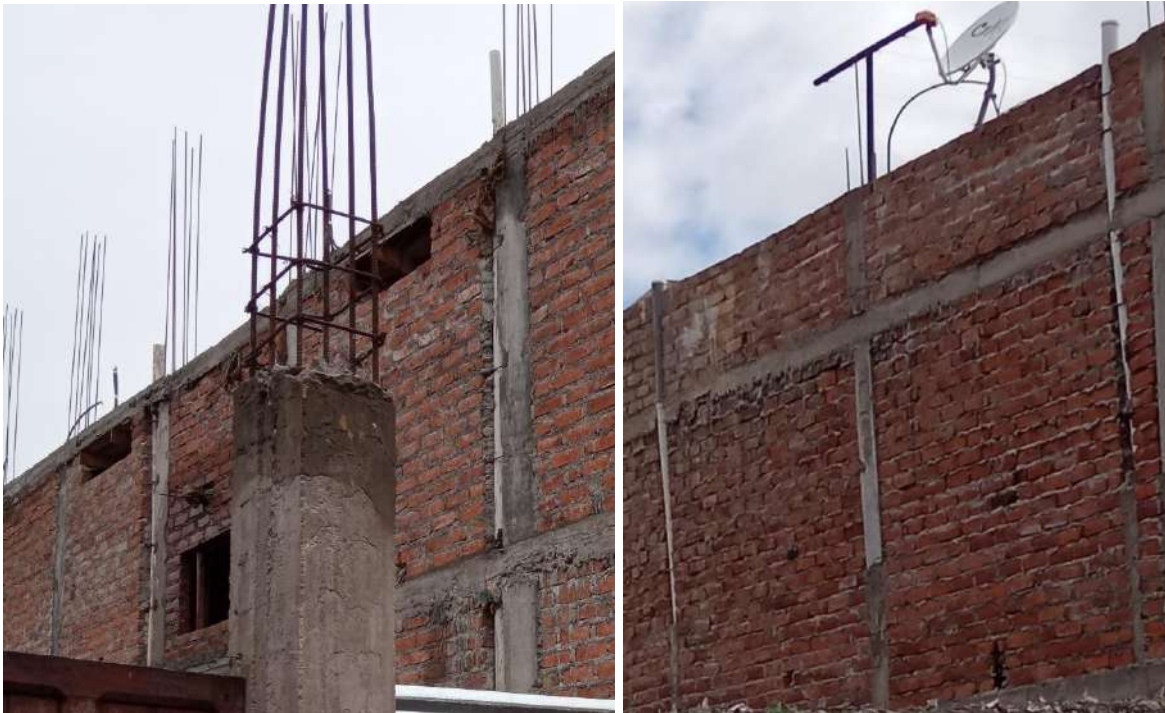
Figura 13.- Tuberías bajantes atravesando las vigas en la parroquia La Matriz
Elaborado por: Rivera (2021)

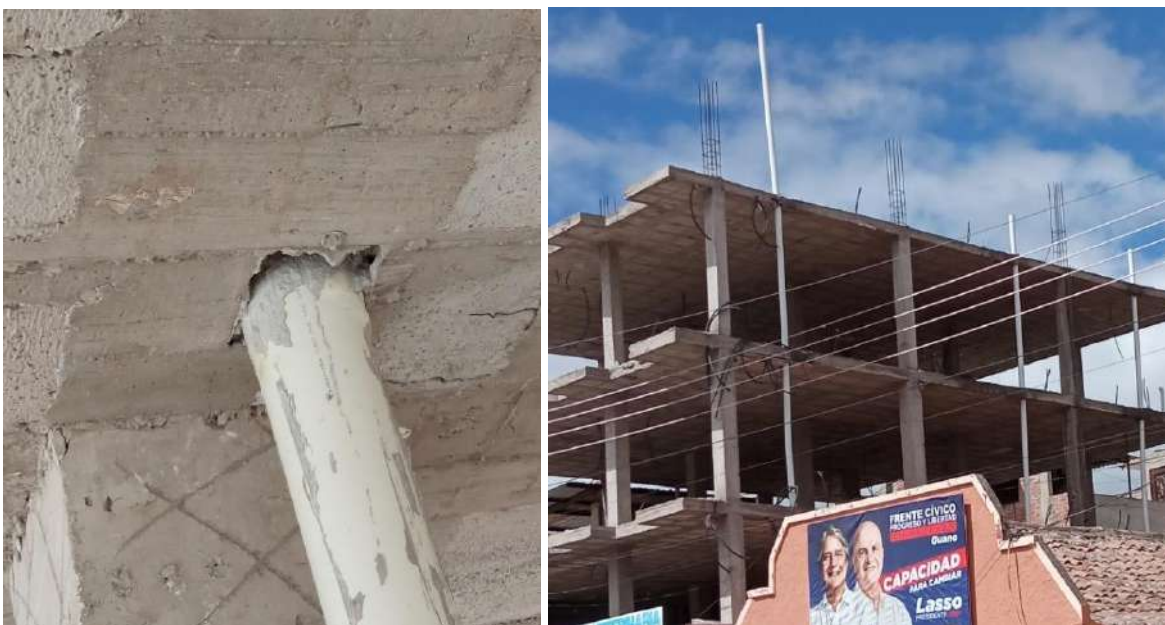
Figura 14.- Tuberías bajantes atravesando vigas banda, en edificaciones en construcción
Elaborado por: Rivera (2021)

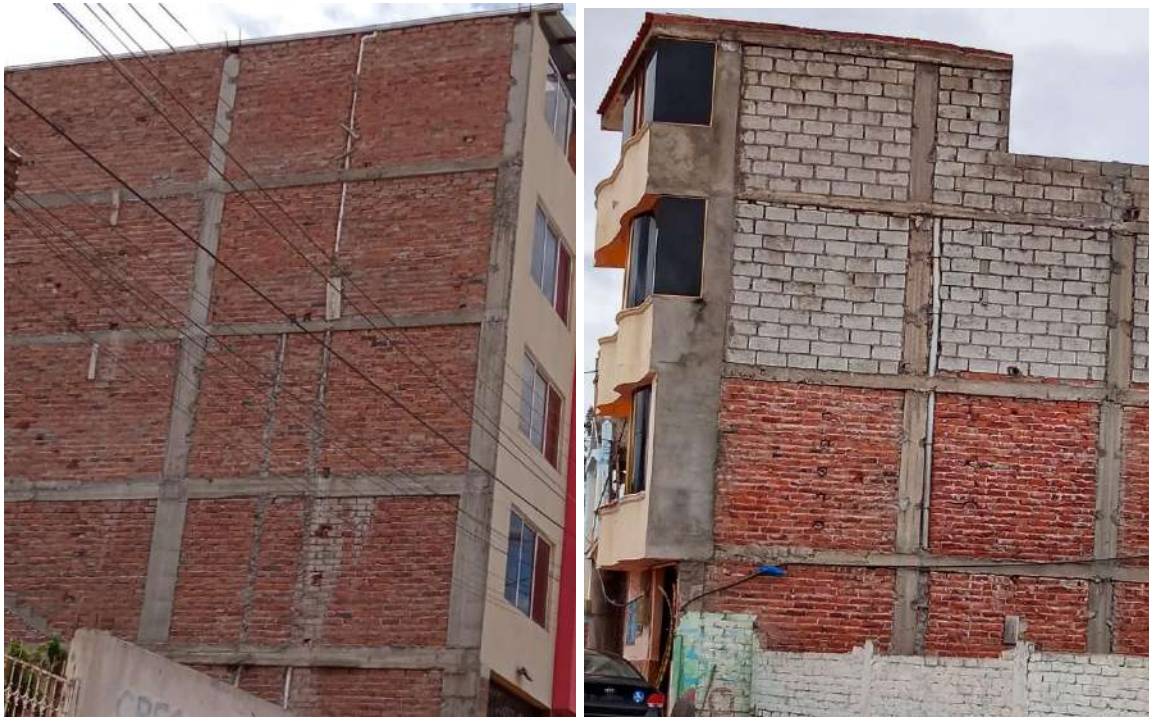
Los casos de bajantes de agua cortando a las vigas no solamente se dan en edificaciones de dos o tres plantas como vemos en las Figuras 16 y 19, sino que, como podemos ver en la Figura 15 esto se da también en construcciones de 4 y 5 pisos. Los efectos de estos cortes en

las estructuras estudiadas aún no han sido identificados; pero según el estudio realizado por Cabrera en 2011, nos dice que la presencia del ducto o tubería embebido en la viga de concreto reforzado, ocasiona una notoria pérdida de su rigidez, lo cual no solo induce a tener mayores deflexiones sino también a que la viga tenga un mayor periodo natural de vibración, tomando en cuenta también que no es aconsejable embeber elementos hidrosanitarios en elementos estructurales ya que dificulta el mantenimiento de las instalaciones.

Figura 15.- Edificaciones de 5 y 4 pisos con vigas atravesadas por bajantes situadas en la parroquia “La Matriz”
Elaborado por: Rivera (2021)

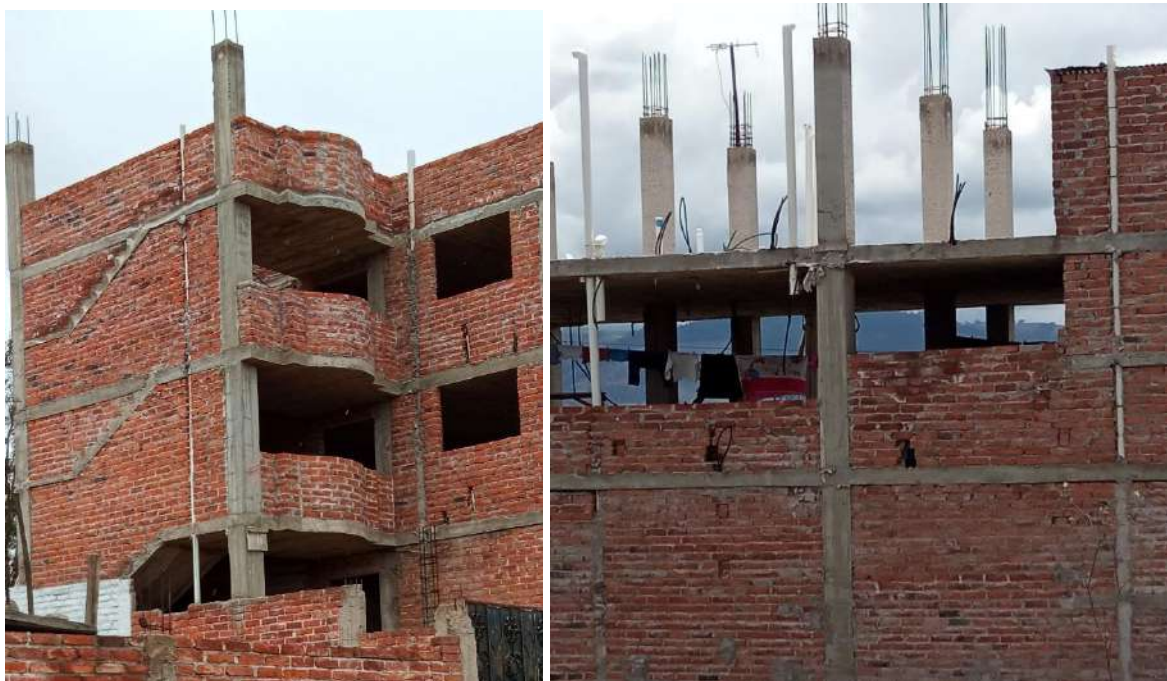
Figura 16.- Bajantes de agua atravesando vigas en estructuras en construcción en "El Rosario"
Elaborado por: Rivera (2021)

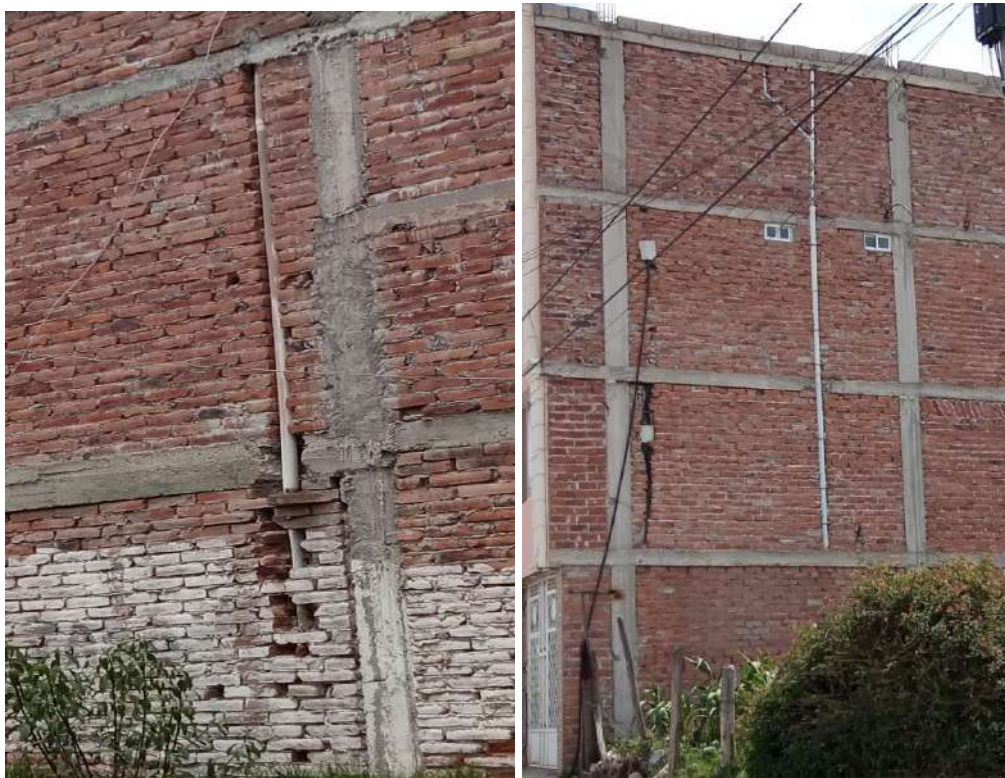
En varios casos como en la Figura 17 la tubería desplaza el lugar del concreto y el elemento hidrosanitario no solamente se encuentra expuesto a la intemperie con un recubrimiento del elemento hidrosanitario nulo, sino que también disminuye el área efectiva del elemento estructural. Este desplazamiento también puede afectar a los elementos estructurales, pues en gran parte de los casos el acero de refuerzo queda expuesto a la intemperie, provocando su corrosión.

Figura 17.- Tuberías embebidas en vigas
Elaborado por: Rivera (2021)

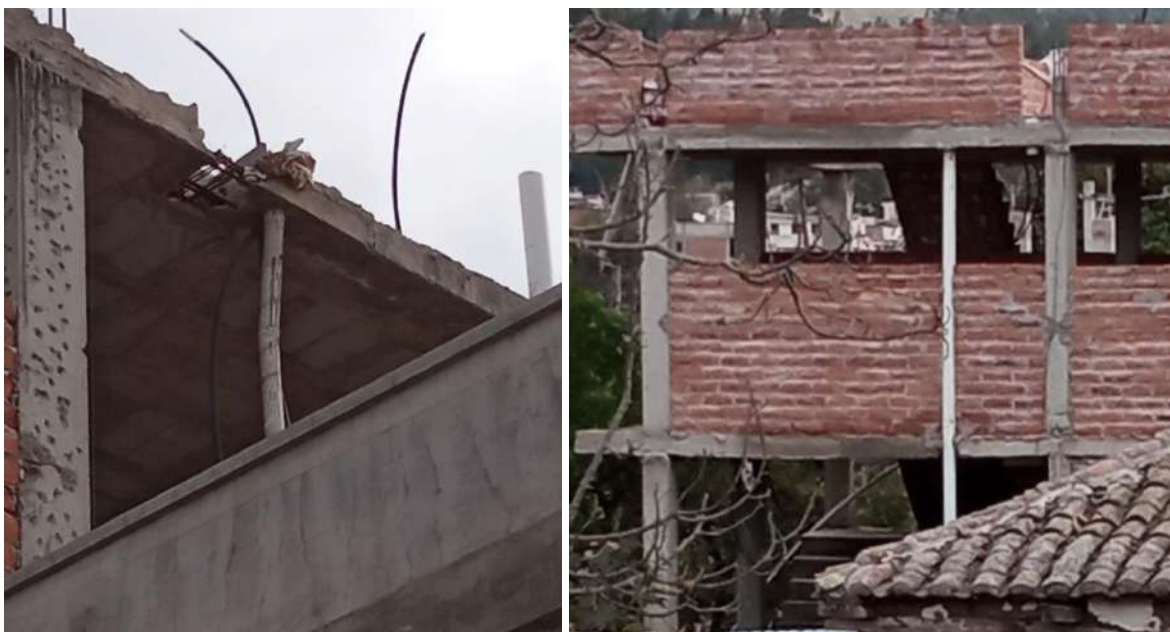
Figura 18.- Vigas atravesadas por tuberías
Elaborado por: Rivera (2021)

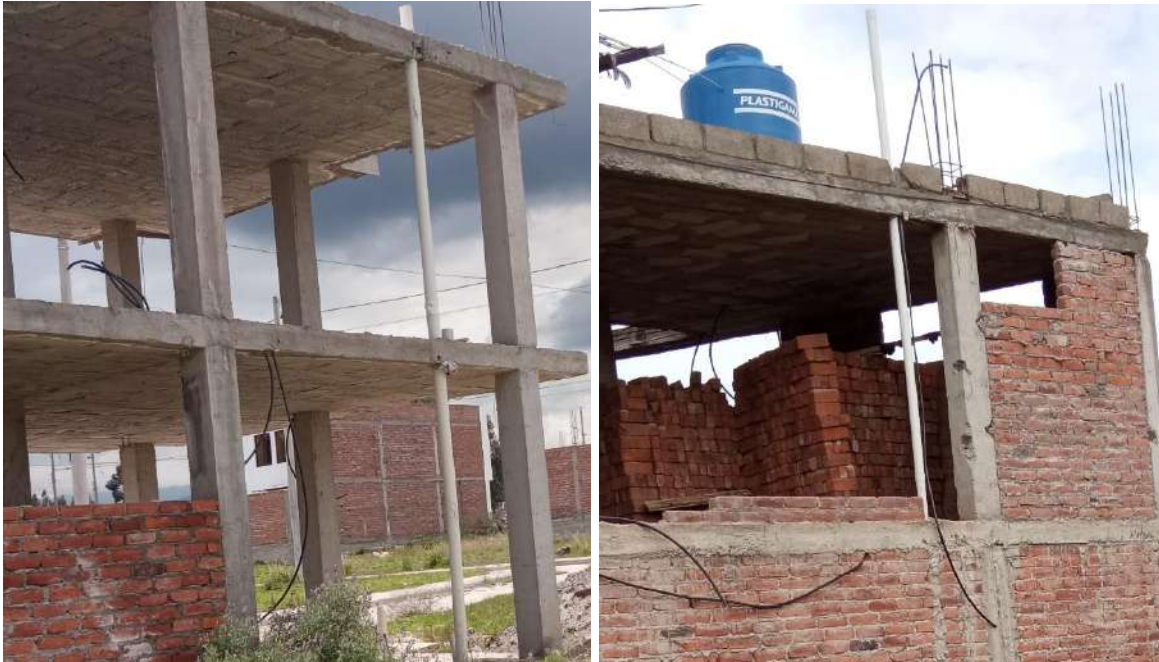
*Figura 19.- Tuberías atravesando vigas en edificaciones en construcción
Elaborado por: Rivera (2021)*

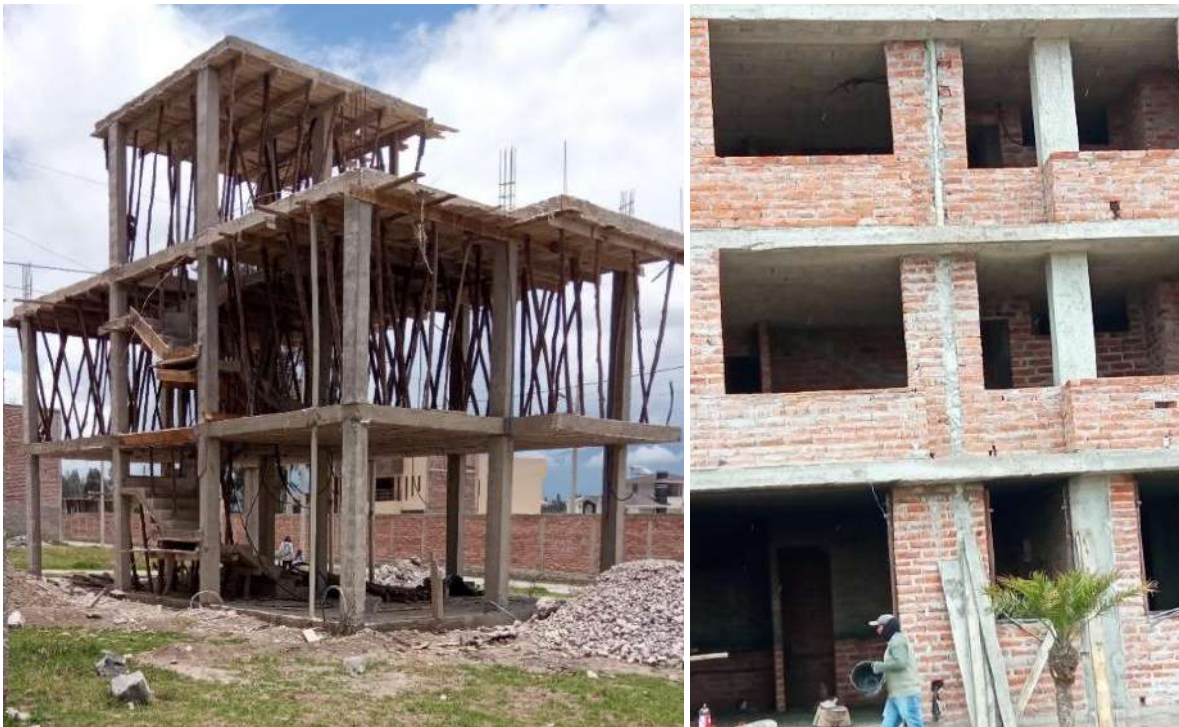
Cabe recalcar que la parroquia urbana “El Rosario” del cantón Guano, es catalogada como una zona de expansión urbana y mientras se realizaba la inspección visual se pudo evidenciar que en ciertos sectores como por ejemplo en el Barrio San Gabriel del Aeropuerto existían muchas edificaciones en construcción en donde la problemática persistía como se puede ver en la Figura 21.

Figura 21.- Edificaciones en construcción con la problemática en "El Rosario"
Elaborado por: Rivera (2021)

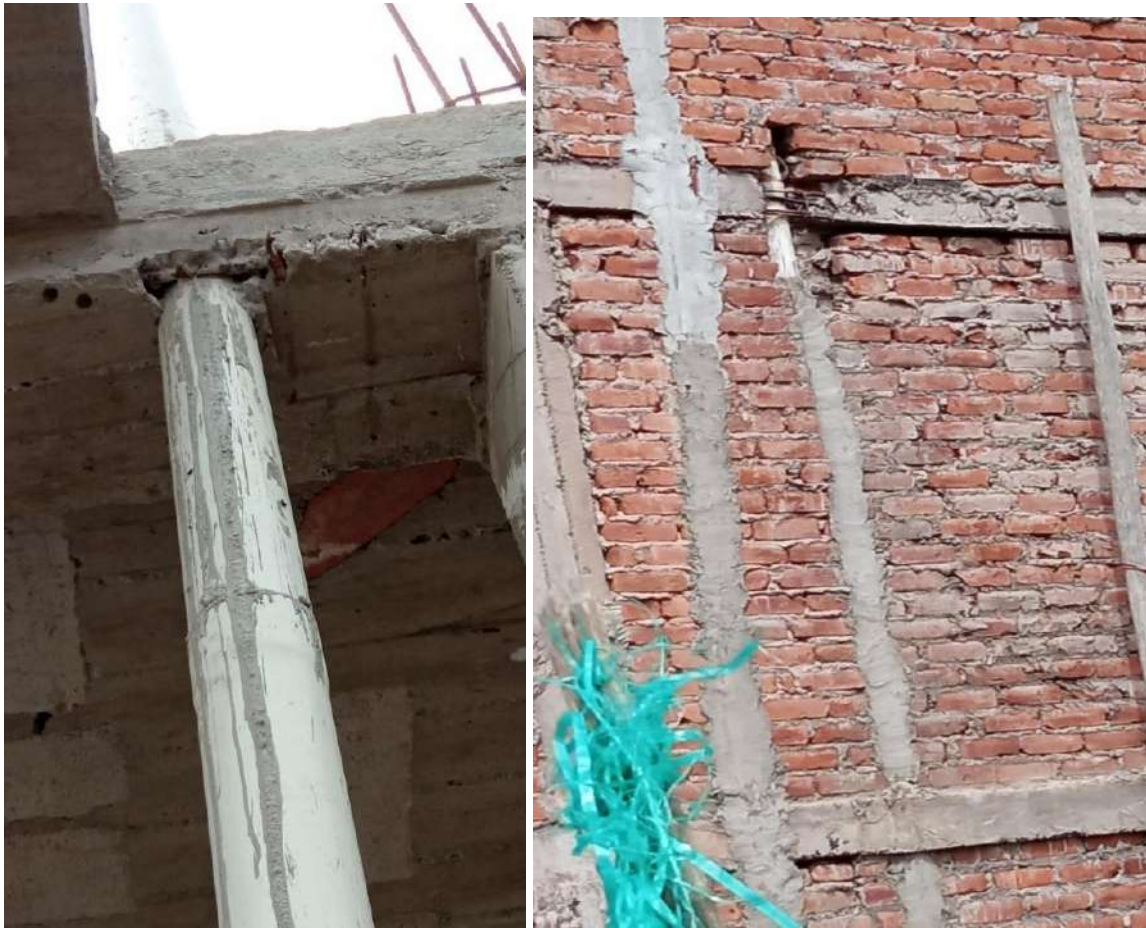
Figura 24.- Edificaciones con la problemática en la parroquia "El Rosario"
Elaborado por: Rivera (2021)
