**UNIVERSIDAD NACIONAL DE CHIMBORAZO**

TRABAJO DE TITULACIÓN

**“ESTIMACIÓN PORCENTUAL DE INCIDENCIA DE PROBLEMAS  
ESTRUCTURALES ORIGINADOS POR ERRORES EN EL DISEÑO Y  
CONSTRUCCIÓN DE INSTALACIONES HIDROSANITARIAS EN RIOBAMBA.”**

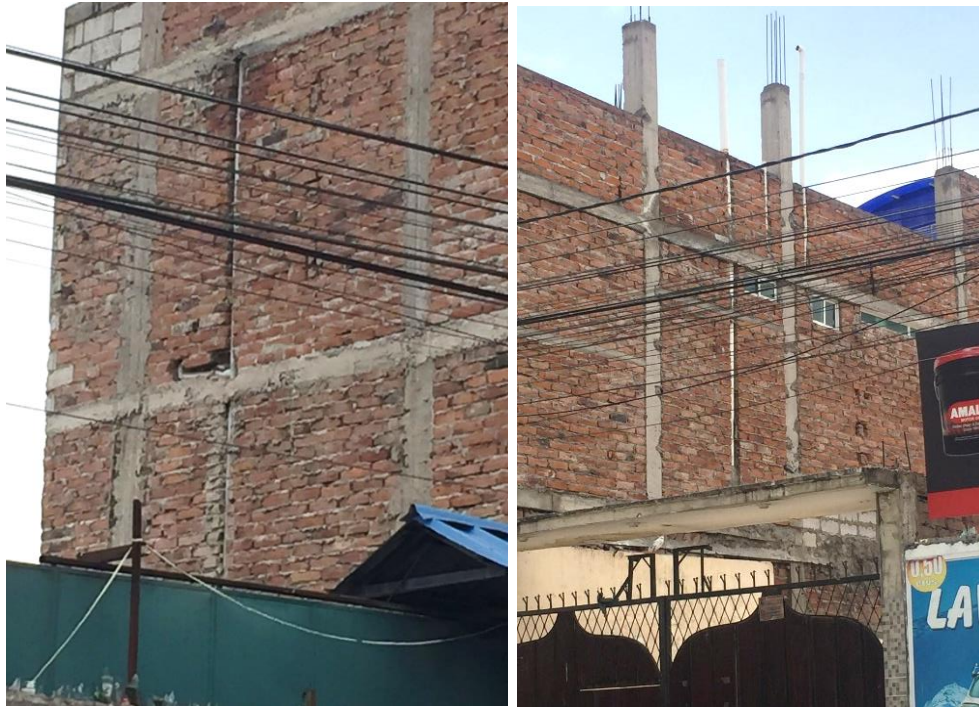
Al realizar la inspección visual en los barrios de nuestra área de estudio, se pudo observar que en varias edificaciones se presentaba este problema, entre los errores más comunes se muestra el corte de vigas por tuberías de bajantes de agua que están atravesando estos elementos como se puede apreciar en las Ilustraciones mostradas a continuación.

*Ilustración 9. Cruce de tuberías en vigas*

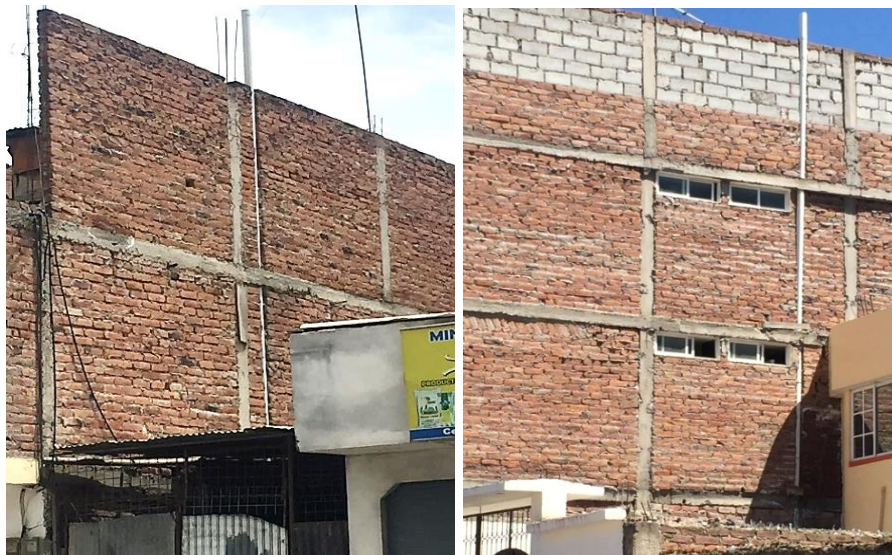
*Ilustración 10. Cruce de tuberías en Vigas*

En las ilustraciones se puede apreciar que no se está considerando las recomendaciones de la normativa en cuanto al recubrimiento mínimo de las instalaciones en donde se encuentran expuestas y embebidas directamente en el concreto y mampostería. Estos errores se pueden observar también en edificaciones de considerable altura de 4 pisos en adelante como se muestra en la Ilustración 11.

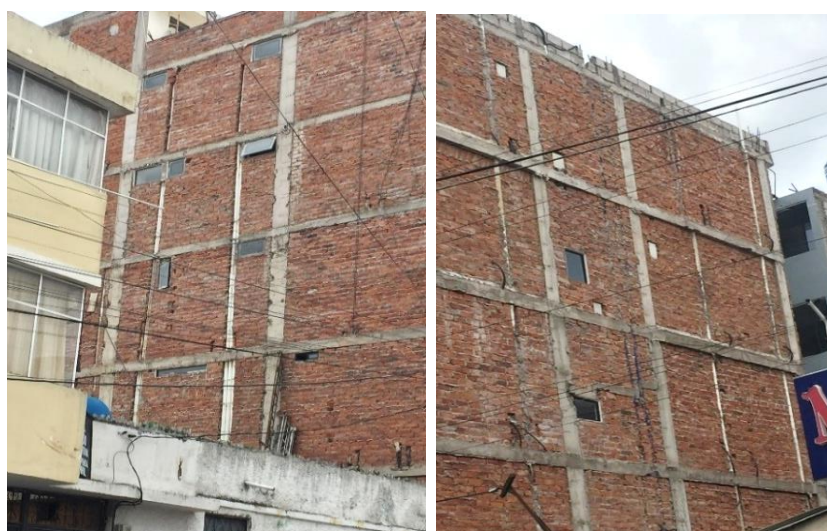
*Ilustración 11. Tuberías atravesando Vigas (Edificaciones de 4 o más pisos)*

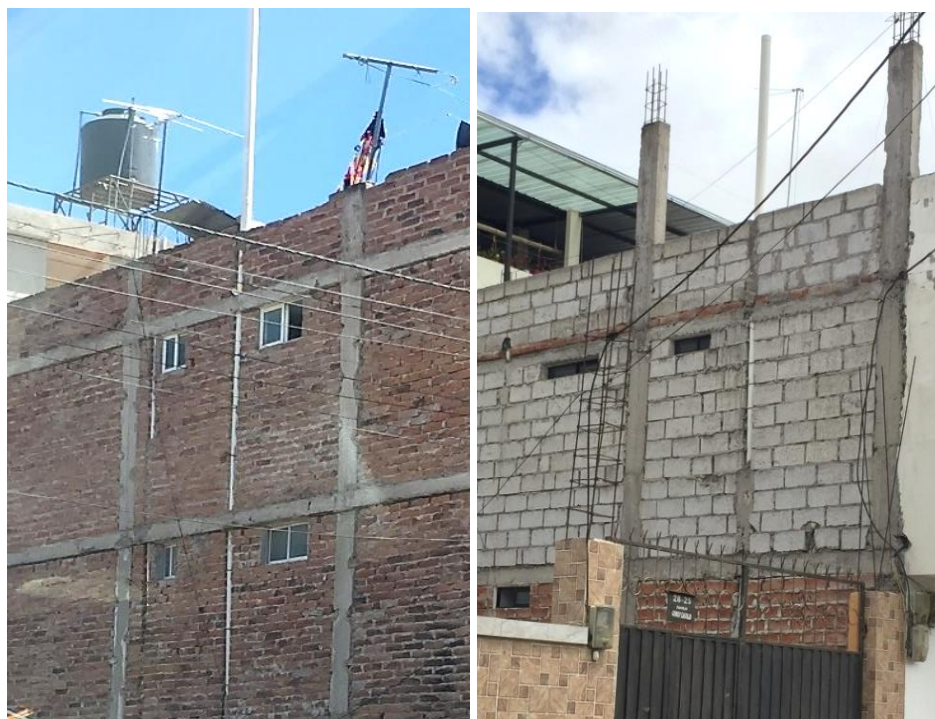
Los casos de bajantes atravesando las vigas son muy recurrentes y se encuentran ubicados en cualquier punto de la viga, como se puede apreciar en la Ilustración 12 en donde se observa que las vigas están siendo atravesadas en su parte central, considerándose este el punto donde se concentran las mayores tensiones y la mayor deformación, pudiendo ser un mayor riesgo al cortar la sección.

*Ilustración 12. Cruce de tuberías por centro de Viga*

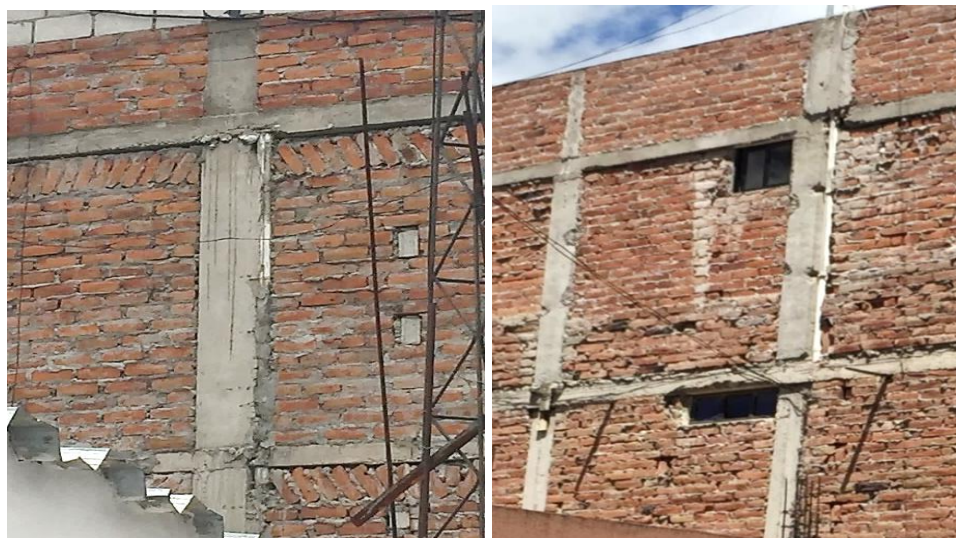
Se presentan también tuberías en la unión Viga- Columna como se puede ver en la Ilustración 13, es importante recalcar este caso debido a que la unión entre los elementos estructurales es muy importante ya que en este punto también se presenta grandes concentraciones de esfuerzos.

**Ilustración 13.** Tuberías en unión Viga-Columna

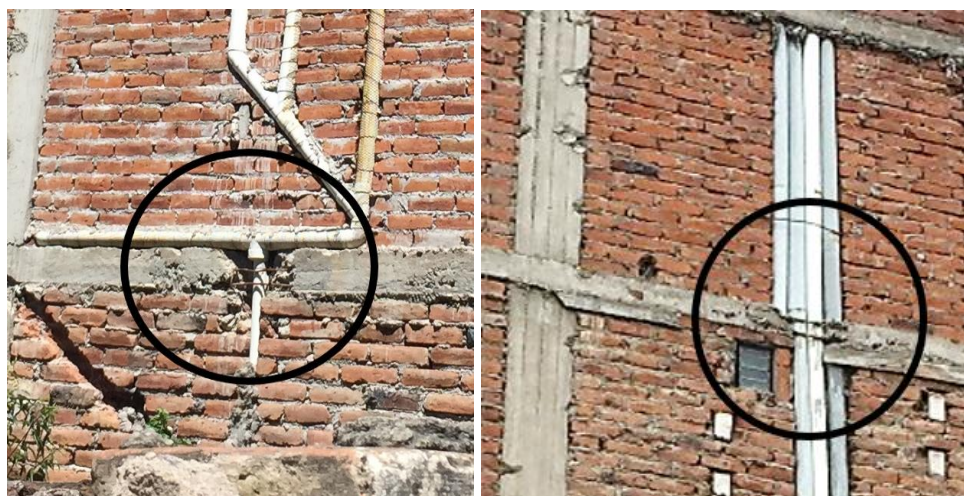
Se puede observar que en varios de los casos parte del concreto se ha desprendido de los elementos estructurales, como se muestra en la Ilustración 14, dejando a la intemperie no solamente la tubería hidrosanitaria incumpliendo con el recubrimiento requerido de 40 mm, sino el acero de refuerzo de los elementos estructurales, afectando de esta manera significativamente la resistencia del elemento y exponiéndose a la presencia de patologías como la corrosión.

**Ilustración 14.** Desprendimiento de Concreto, tubería y acero expuesto

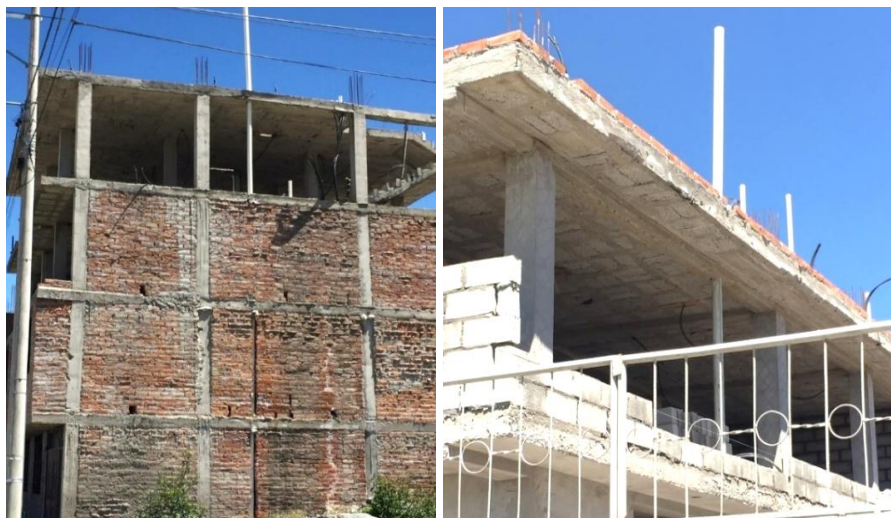
Estos errores en las instalaciones se pueden observar incluso en edificaciones que actualmente están en proceso de construcción como se muestra en la Ilustración 15, dejando en evidencia la falta de control en cuanto se refiere a las instalaciones hidrosanitarias con respecto a la normativa.

**Ilustración 15.** Corte de elementos por tuberías en edificios en construcción

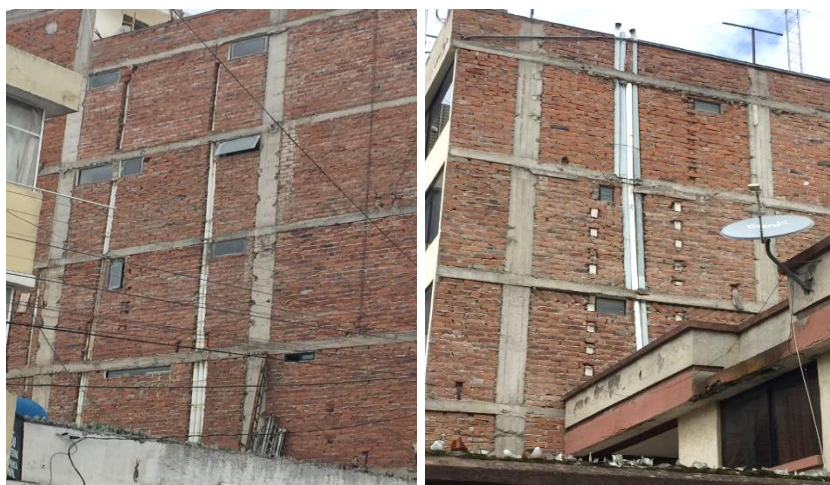
En la Ilustración 16 se observa el incumplimiento de la separación mínima de 3 veces el diámetro de la tubería como indica el (ACI 318, 2005), afectando significativa en la resistencia de los elementos y aún más considerando su presencia en edificaciones de 4 pisos o más.

**Ilustración 16.** Vigas atravesadas por dos o más tuberías en un solo punto

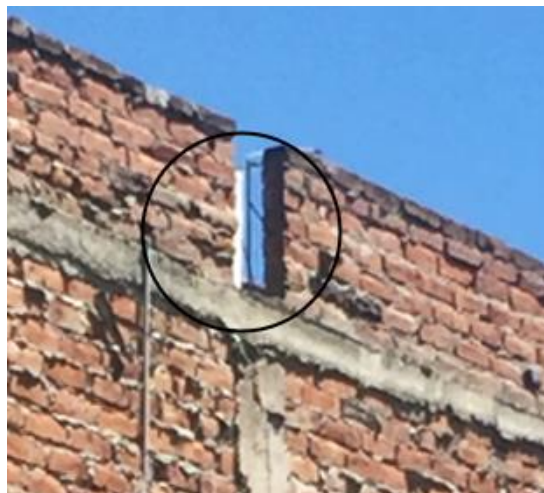
En la Ilustración 17 se puede observar un bajante de aguas lluvias embebida en la columna.

*Ilustración 17. Tubería embebida en columna*
