UNIVERSIDAD NACIONAL DE CHIMBORAZO
FACULTAD DE INGENIERÍA
CARRERA DE INGENIERÍA CIVIL

“Incidencia de fugas en la red de abastecimiento de agua potable del
cantón Riobamba”

Trabajo de Titulación para optar al título de Ingeniero Civil

Riobamba, Ecuador. 2022

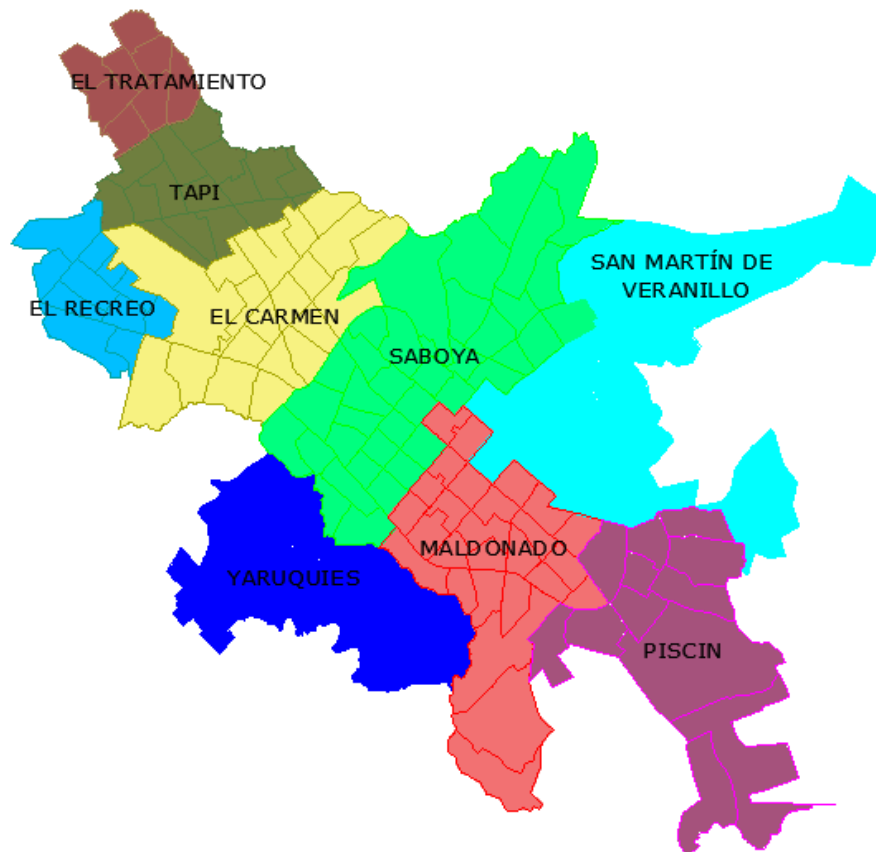
Figura 2. Ubicación de las redes de distribución del cantón Riobamba
Fuente. (EP-EMAPAR, 2021)

de Tapi, El Carmen, El Recreo, Saboya, San Martín de Veranillo, Maldonado, Piscín y Yaruquies como se detalla en la Figura 2. Cada red cuenta con uno o más depósitos de regulación independiente, garantizando el abastecimiento a cada sector del cantón.

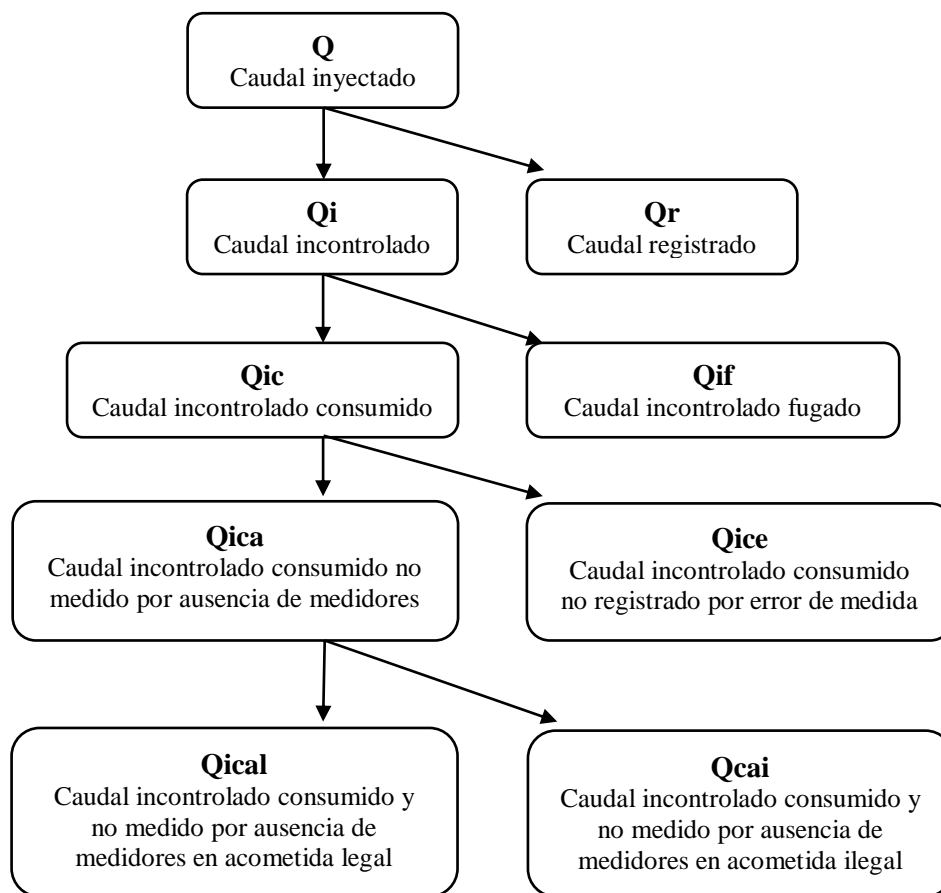
Figura 3. Balance hídrico técnico

A continuación, en la Figura 3 se detallan los componentes que intervienen en el balance hídrico técnico:

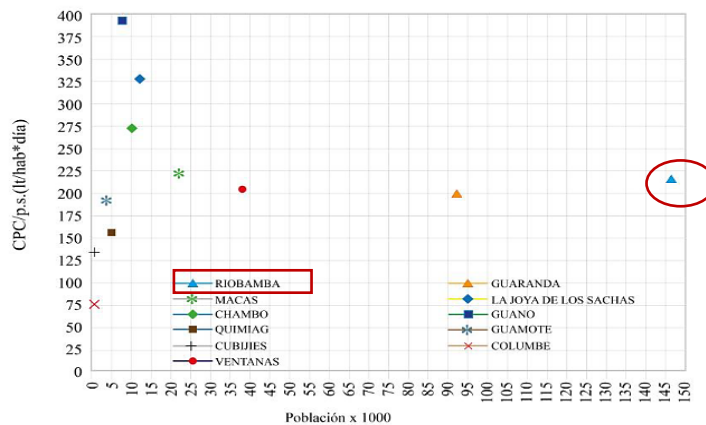
Figura 21. Consumo promedio semestral ponderado CPC/ps

Considerando el número de usuarios de cada red y tomando como dato un número de habitantes por conexión de 4.49 Izurieta et al. (2022), se puede notar que la dotación a cada red es una de las causas que incide en la cantidad de agua incontrolada sobre todo en las redes Recreo, Saboya y Piscín en donde la dotación supera los 300 l/hab/día, cuando según un estudio realizado por la EP-EMAPAR para que el sistema funcione eficientemente y atienda a la población de diseño la dotación debe ser de 208 lt/hab/día, comparándolo también con un estudio realizado por Arellano et al. (2018) en el cual se establece que para el cantón Riobamba el consumo promedio semestral ponderado (CPC/ps) es de 214.11 lt/hab/día, como se muestra en la Figura 21:

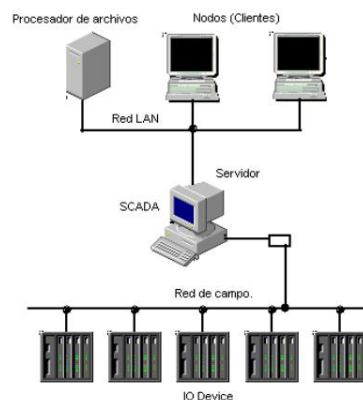
Figura 24. Esquema de un sistema SCADA
Fuente. (Aleaga, 2010)

- **Implementación de nueva tecnología en el sistema de monitoreo de redes:** en el cantón Riobamba a pesar de que existe un departamento de control de pérdidas se debería plantear la idea de implementar nuevas metodologías que controlen de forma más eficiente las fugas y una idea es el sistema tecnológico SCADA. Según Aleaga (2010) un sistema SCADA (supervisory, control and data acquisition) es un conjunto de componentes de hardware y software que permiten la supervisión y control de sistemas de agua potable de forma local y remota.

Entre las principales funciones y ventajas del sistema están:

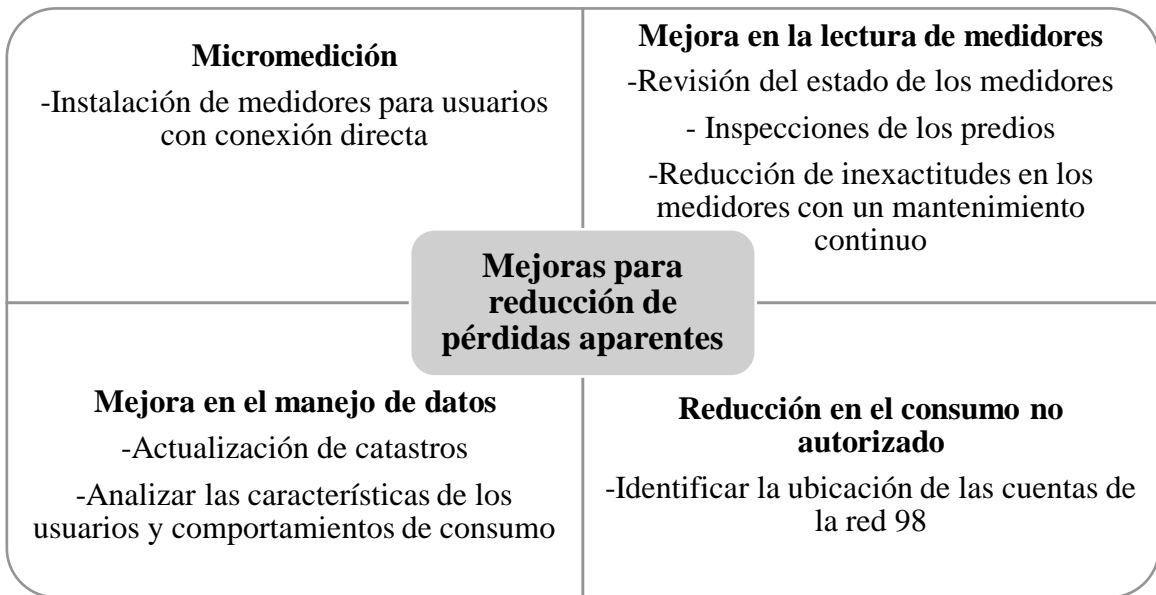
Figura 26. Propuestas de mejora para la reducción de pérdidas aparentes (comerciales)

A continuación, en la Figura 26 se resumen las acciones recomendadas para una reducción de fugas:
