UNIVERSIDAD NACIONAL DE CHIMBORAZO
FACULTAD DE INGENIERÍA
CARRERA DE INGENIERÍA CIVIL

TÍTULO: EXPOSICIÓN POR SULFATOS EN EL SUELO A LOS
ELEMENTOS SUPERFICIALES DE HORMIGÓN DE VIVIENDAS
DEL CANTÓN GUANO, PROVINCIA DE CHIMBORAZO

Trabajo de Titulación para optar al título de Ingeniero Civil

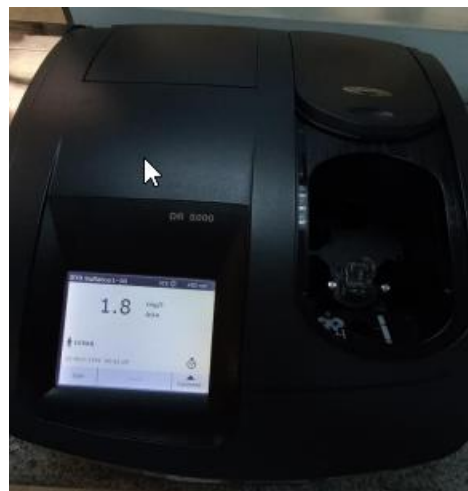
Ilustración 4. Determinación de sulfatos por turbidimetría

- Lo adquirido se colocará en dos celdas de vidrio de 10 ml para poder así medir la concentración de sulfatos en el espectrómetro.
- El equipo será encendido para así poder usar 450 nm un paso de luz de a 4 a 5 cm.
- En el caso de una de las dos celdas se dispondrá el reactivo en base de cloruro de bario $BaCl_2$, se agita la solución y se empezará a cronometrar 5+- 0.5 minutos.
- Se utilizará primero en una de las celdas sin el reactivo en el espectrómetro para poder comenzar a usar el aparato.
- Posteriormente se coloca en la celda la solución de cloruro de bario en el espectrómetro la cual mide la turbidez que generara las partículas de sulfato de bario $BaSO_4$ y se lo registra en la pantalla digital.

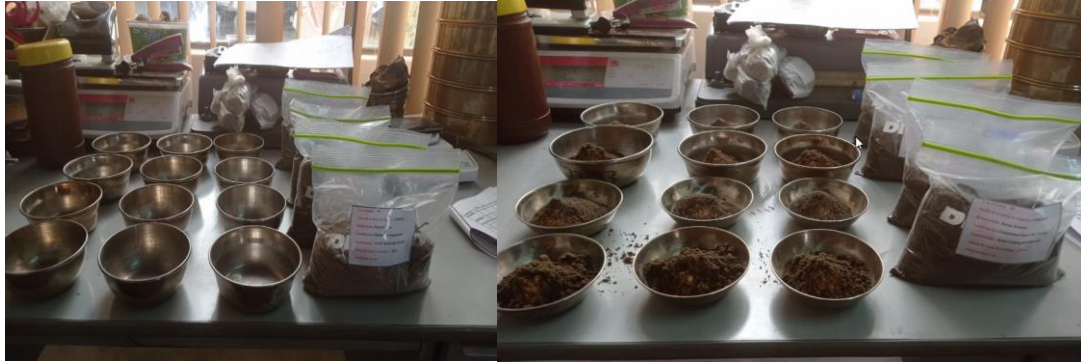
Ilustración 7.Preparación de muestras previo el ensayo de limite liquido

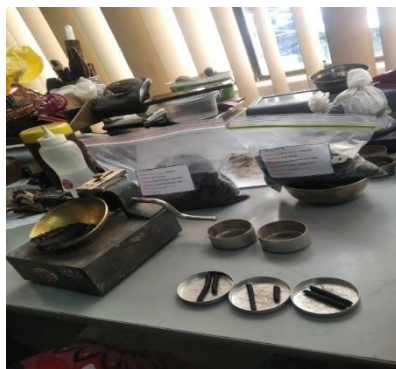
Ilustración 8. Muestras de suelo ensayado el límite líquido, limite plástico y índice plástico

Del total de las muestras; 20 son Limo arenoso, 45 Arena limosas con grabas, 5 Grabas arenosas con limo y 1 Limo elástico arenoso, en las cuales se realizó la clasificación SUCS la cual comprende Granulometría (ASTM S422), humedad natural (ASTM D2216), limite líquido (ASTM D4318), Limite plástico (IP), Índice plástico, Índice de grupo.

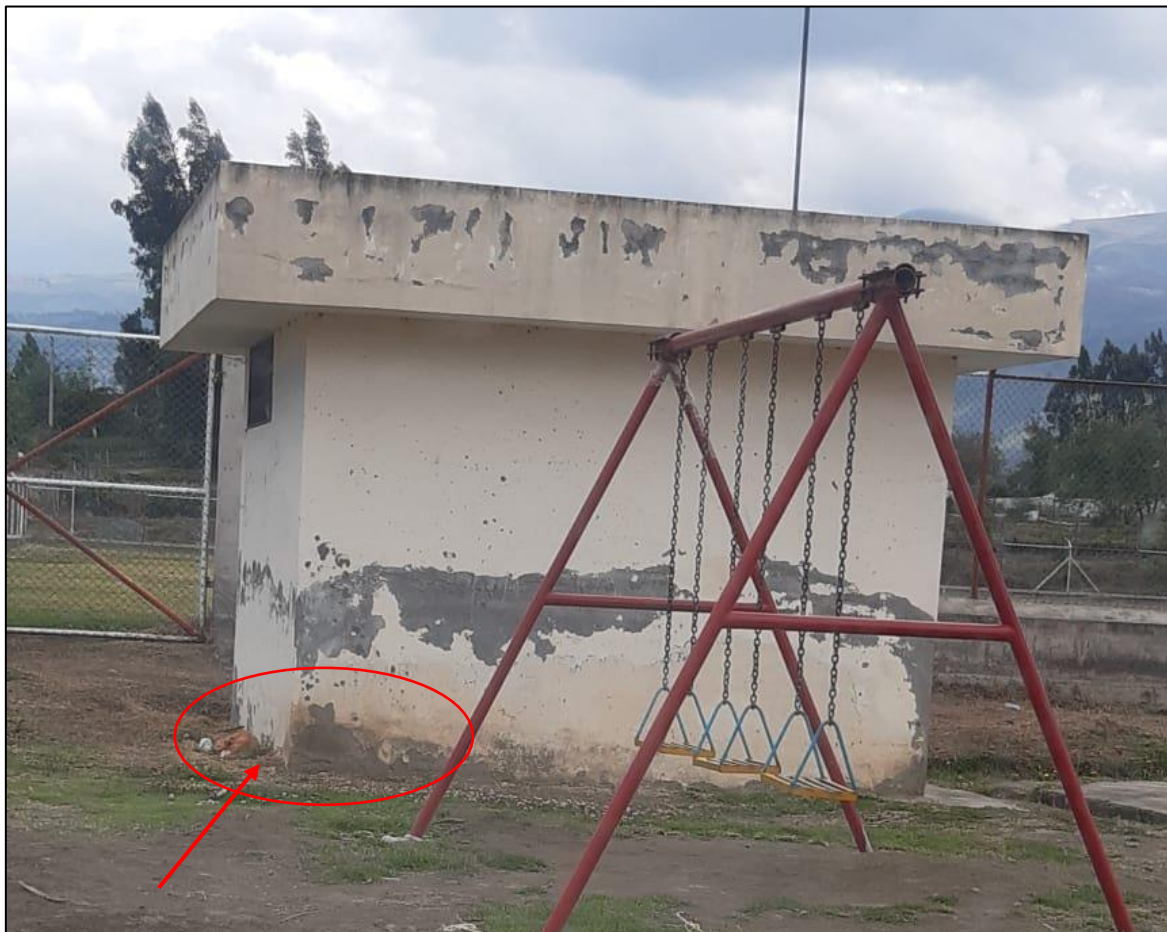
Anexo 3 Desprendimiento del recubrimiento del hormigón punto 45

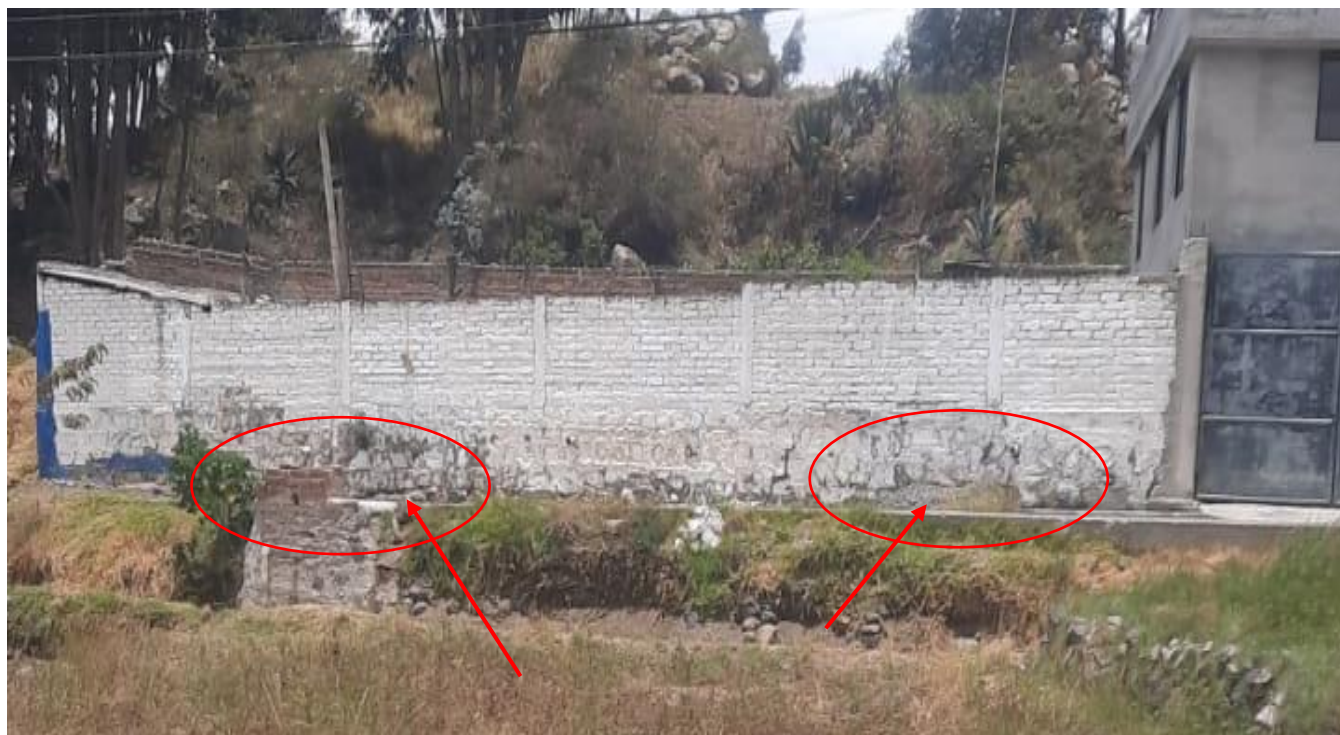
Anexo 4 Desprendimiento del hormigón, Humedad y eflorescencia del punto 61

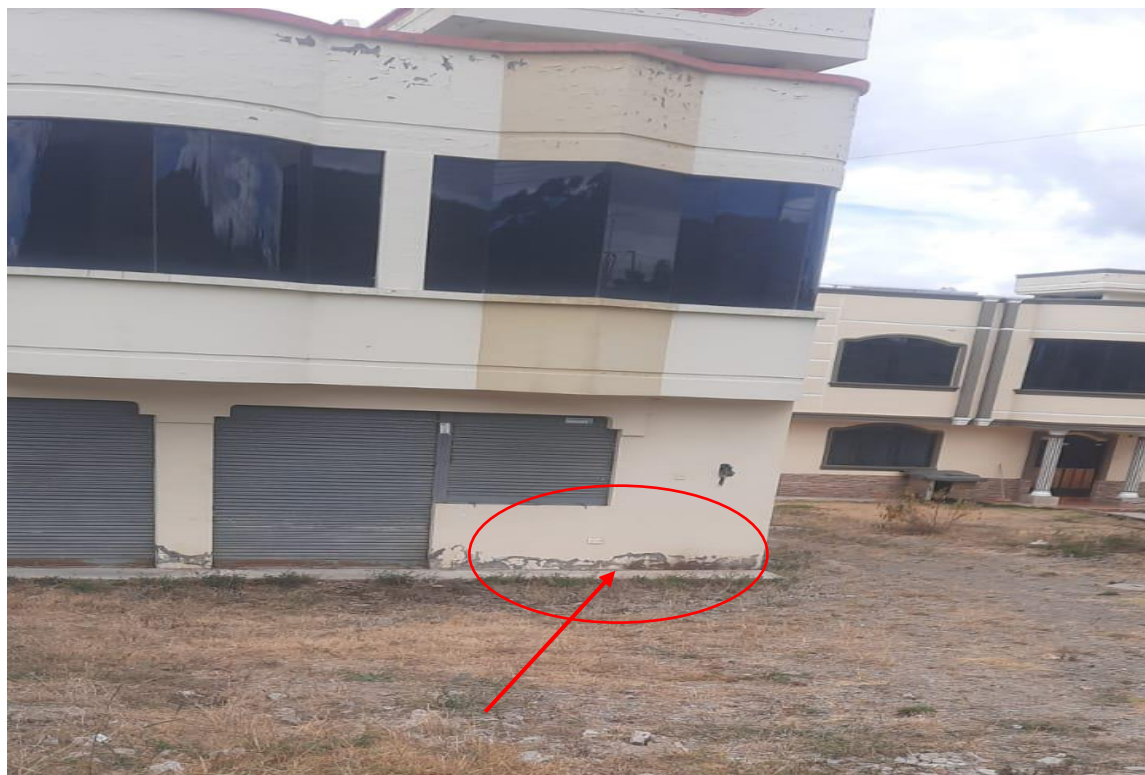
Anexo 5 Desprendimiento del recubrimiento del punto 40

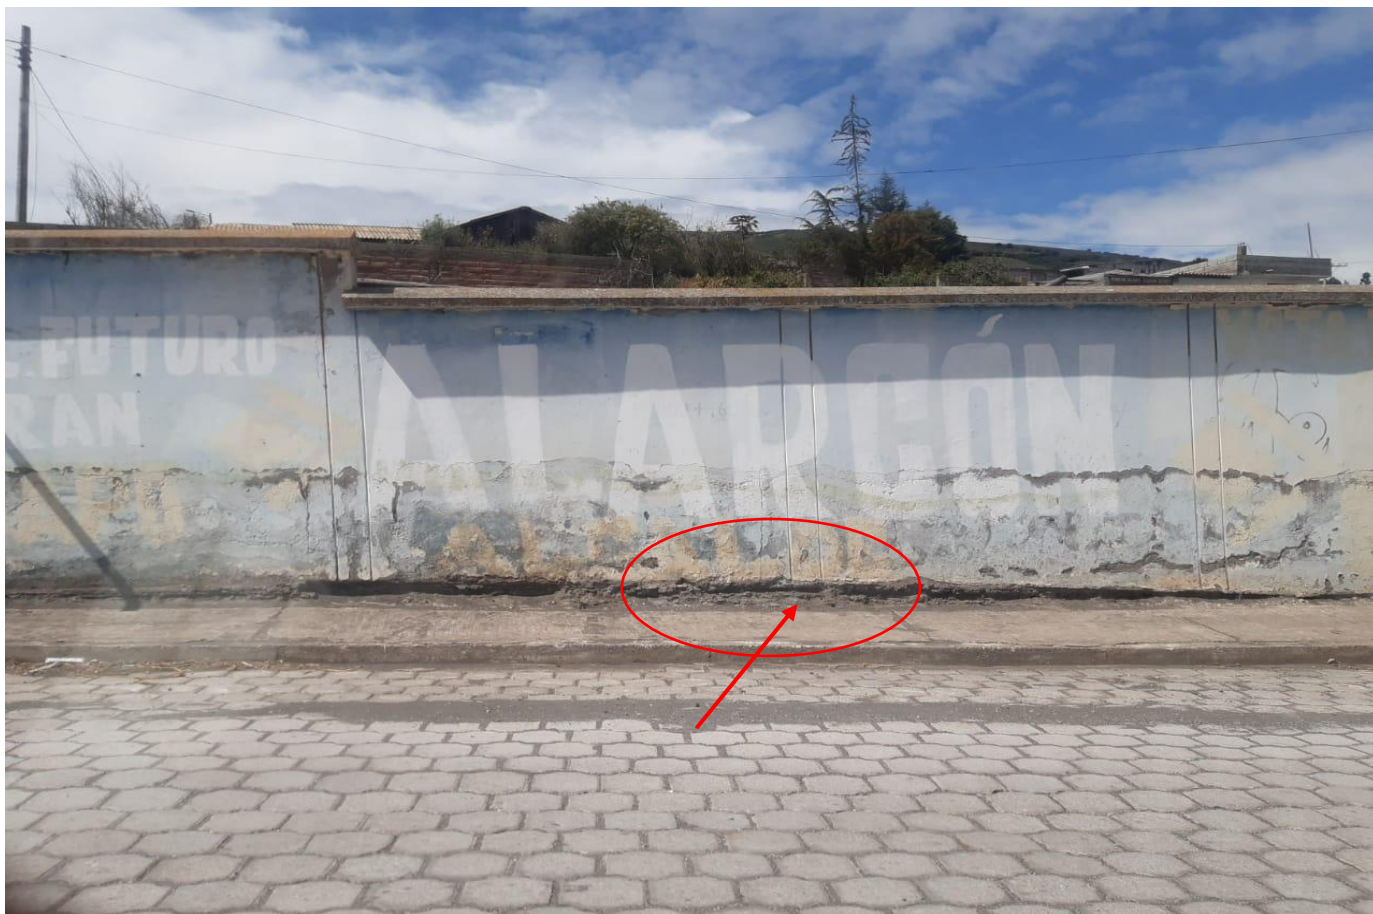
Anexo 6 Desprendimiento del recubrimiento y exposición del acero del punto 63

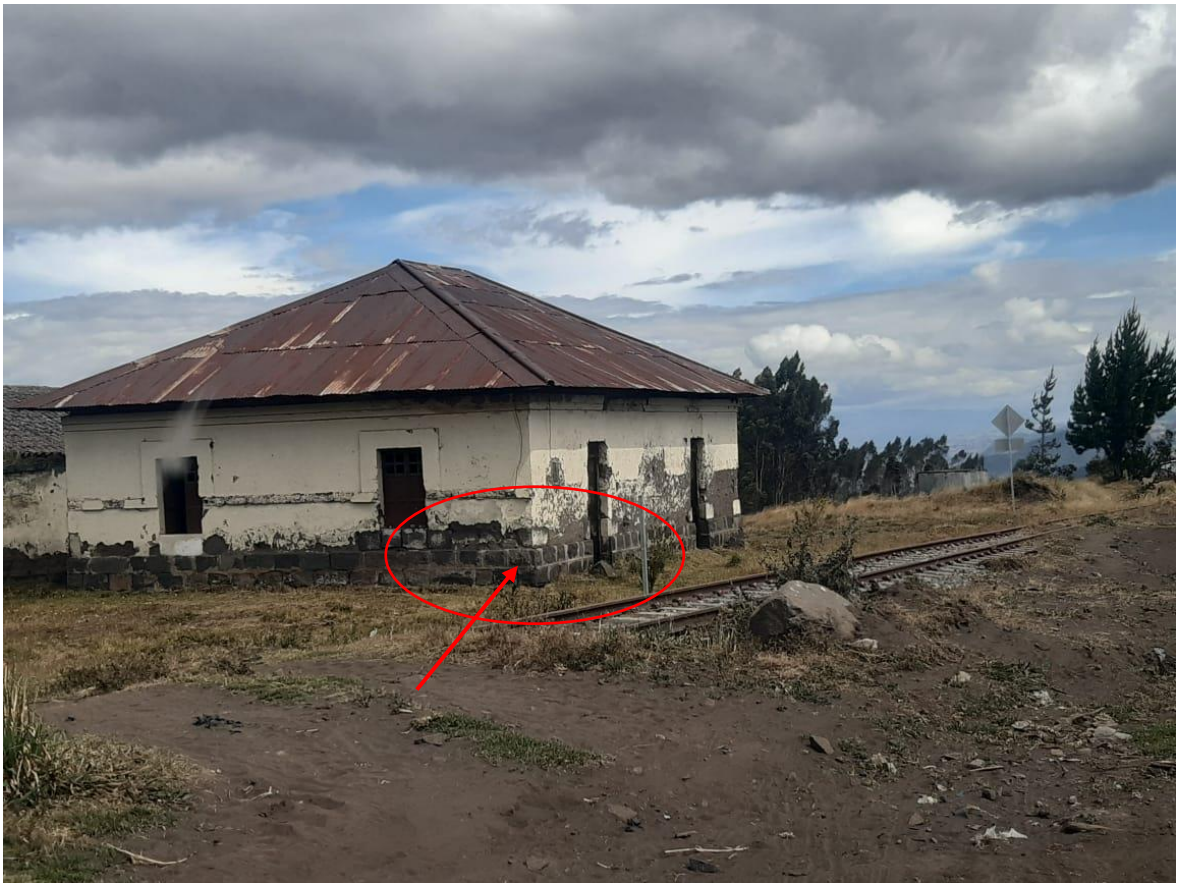
Anexo 7 Desprendimiento del recubrimiento del hormigón y fisuras del punto 39

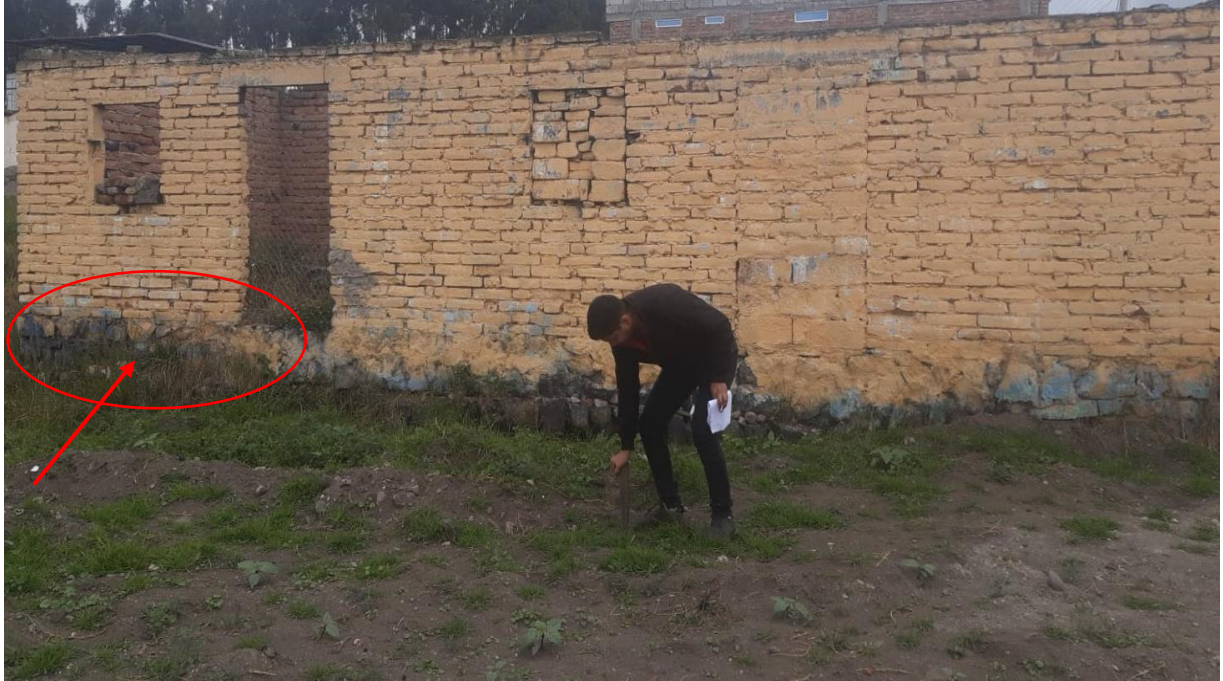
Anexo 12. Punto con mayor concentracion de sulfatos (43).

Se recomienda realizar un estudio acerca de posibles fugas o infiltraciones de aguas residuales en el terreno debido a la planta de tratamiento de aguas residuales ubicada en la avenida de los Elenes, ya que fue el punto con el valor más alto de concentración de sulfatos del estudio realizado.
