UNIVERSIDAD NACIONAL DE CHIMBORAZO

**EVALUACIÓN DE LA CALIDAD DE AGUA EN LA MICROCUENCA DEL
RÍO SICALPA CANTÓN COLTA, MEDIANTE MACROINVERTEBRADOS
ACUÁTICOS COMO BIOINDICADORES**

Trabajo de Titulación para optar al título de Ingeniero Ambiental

Riobamba, Ecuador. 2023

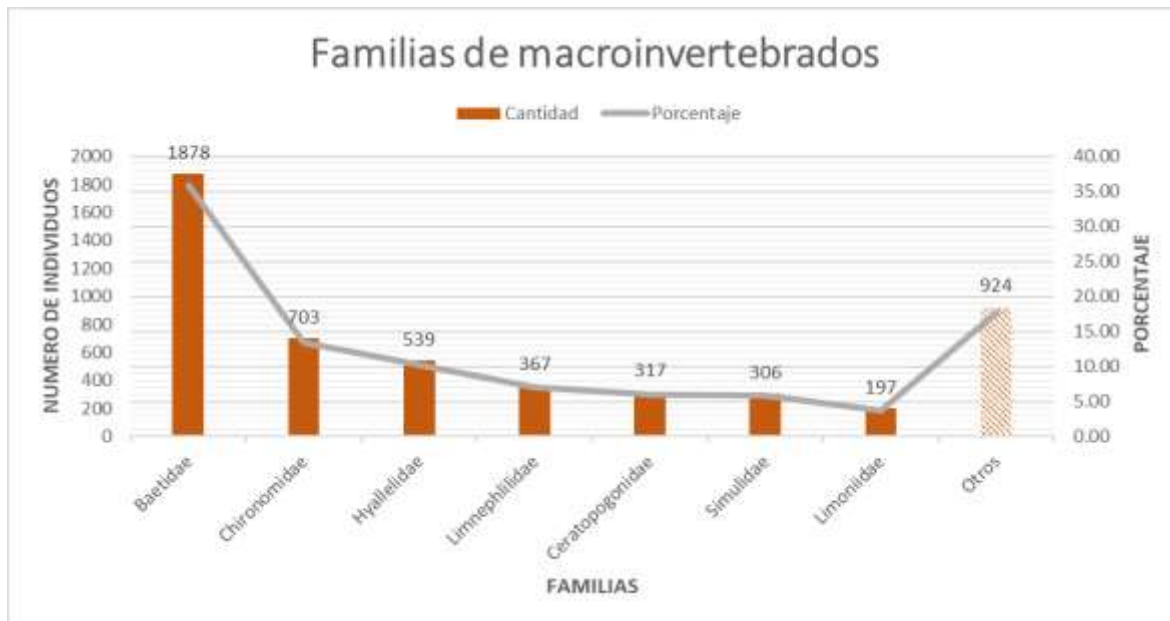
Figura 15. Familias de macroinvertebrados representativas en la microcuenca del río Sicalpa.

Durante las sesiones de muestreo que se ejecutaron en los meses de junio, julio, agosto y septiembre se identificaron 5231 macroinvertebrados distribuidos en 12 órdenes y 32 familias, de los cuales las ordenes más representativas fueron, la Amphipoda, Ephemeroptera, Trichoptera y Diptera, en cuanto a las familias estuvieron Baetidae con 35.90%, Chironomidae con 13.44%, Hyallellidae con 10.30%, Limnephilidae con 7.02%, Ceratopogonidae con 6.06%, Simuliidae con 5.85% y Limoniidae con 3.77%, el resto de familias conformaron juntas el 17.66% de organismo encontrados, tal como se muestra en la figura 15.

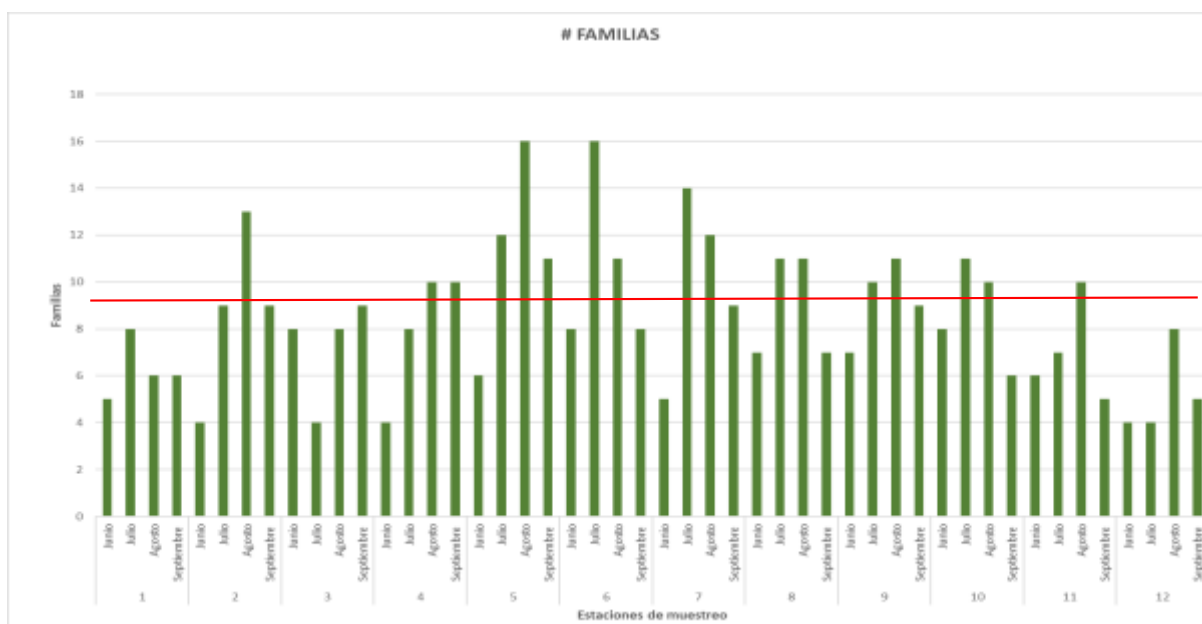
Figura 16. Número de familias por estaciones de muestreo en la microcuenca del río Sicalpa.

En la figura 16 se muestra los puntos de muestreo y el número de familias registrado, donde la mayor concentración de familias se observa en las estaciones 5, 6, 7 y 8.

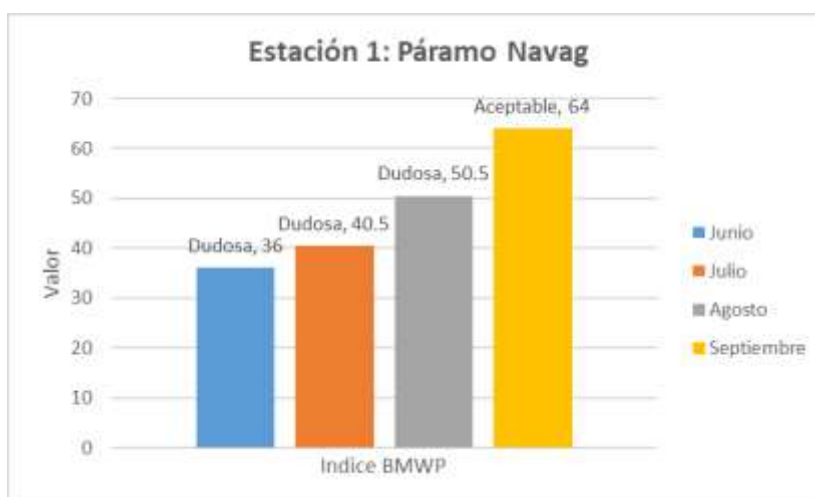
Figura 17. Índice de calidad de agua BMWP estación de muestreo 1.

La figura 17 muestra los resultados obtenidos de la evaluación de calidad de agua utilizando el índice BMWP, para la estación de muestreo P1 páramo de Navag, en donde se puede apreciar que la calidad del agua en esa zona va de “dudosa” a “*aceptable*” con puntuaciones extremas de 36 a 64 respectivamente. Resultado influenciado por varios factores, naturales y antrópicos, de manera que la resultante es indicativa que en tal punto de muestreo existen las características necesarias para albergar las familias de macroinvertebrados medianamente sensibles a la contaminación. Destacando que el accionar negativo del ser humano conlleva a la alteración de los procesos ecológicos y consecuentemente altera la distribución de estos organismos Vilca (2022).

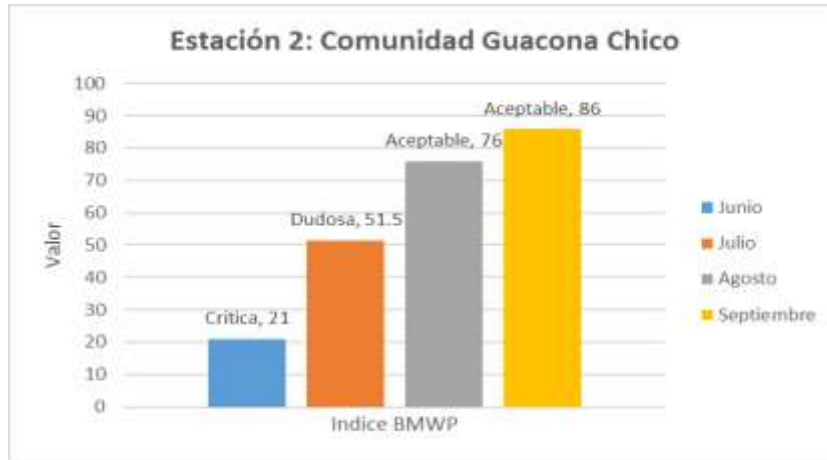
Figura 18. Índice de calidad de agua BMWP estación de muestreo 2.

precipitaciones, aquellos macroinvertebrados indicativos de buena calidad empezaran a restaurarse.

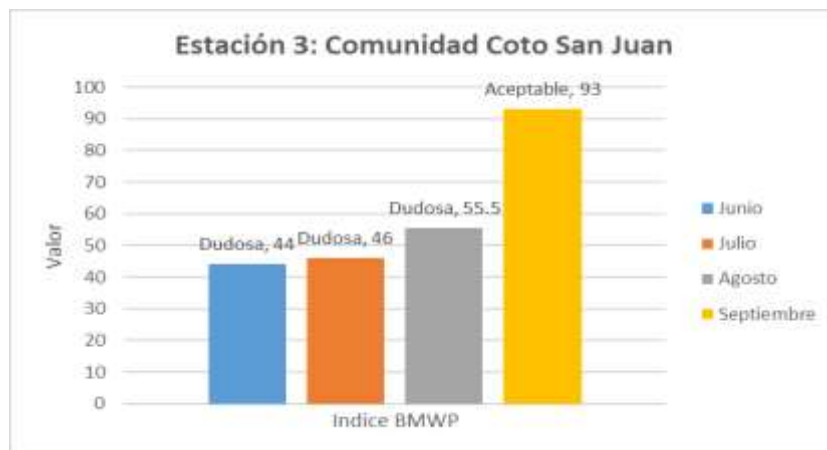
Figura 19. Índice de calidad de agua BMWP estación de muestreo 3.

En la figura 19 se muestra los resultados obtenidos de la evaluación de calidad de agua utilizando el índice BMWP, para la estación de muestreo P3 Comunidad Coto San Juan, en donde se puede apreciar que la calidad del agua en esa zona va de “dudosa” a “aceptable” con puntuaciones extremas de 44 a 93 respectivamente. El hábitat y la calidad del agua se ven deteriorados debido al sistema ganadero (Giraldo et al., 2014). En este punto específico se evidencio la presencia de ganado ovino agregándole también una mínima actividad agrícola productiva.

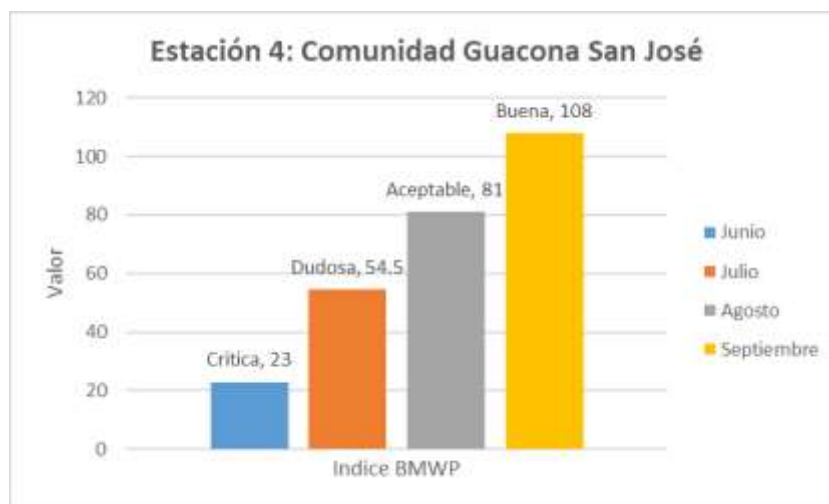
Figura 20. Índice de calidad de agua BMWP estación de muestreo 4.

En la figura 20 se muestra los resultados obtenidos de la evaluación de calidad de agua utilizando el índice BMWP, para la estación de muestreo P4 Comunidad Guacona San José, en donde se puede apreciar que la calidad del agua en esa zona va de “crítica” a “buena” con puntuaciones extremas de 23 a 108 respectivamente. Esta zona se caracteriza por poseer una franja ribereña y una mínima actividad agropecuaria. De acuerdo con (Giraldo et al., 2014), aquellos tramos de río que posee riberas con vegetación nativa, presenta cierta protección a pesar del tipo de intervención que está presente, puesto que los macroinvertebrados acuáticos no presentan afección alguna.

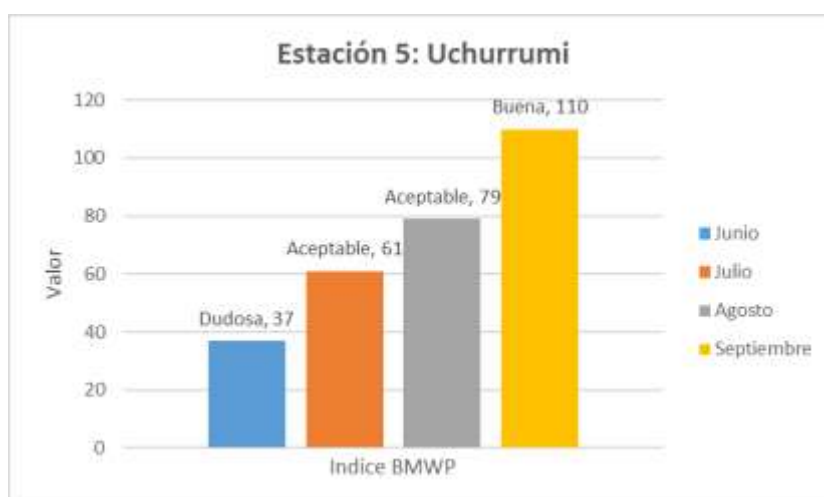
Figura 21. Índice de calidad de agua BMWP estación de muestreo 5.

En la figura 21 se muestra los resultados obtenidos de la evaluación de calidad de agua utilizando el índice BMWP, para la estación de muestreo P5 Uchurrumi, en donde se puede apreciar que la calidad del agua en esa zona va de “dudosa” a “buena” con puntuaciones extremas de 37 a 110 respectivamente. En este punto se evidenció la presencia de animales de tipo bovino y equino, recalando la existencia de alambrado para el control de estos. De acuerdo con (Horak, 2015), el uso de estas herramientas ayuda a la mitigación de la contaminación de tipo fecal, evitando que estas lleguen directamente a los cursos de agua y de igual manera ayuda a mejorar el estado de las riberas y consecuentemente del estado ecológico del río.

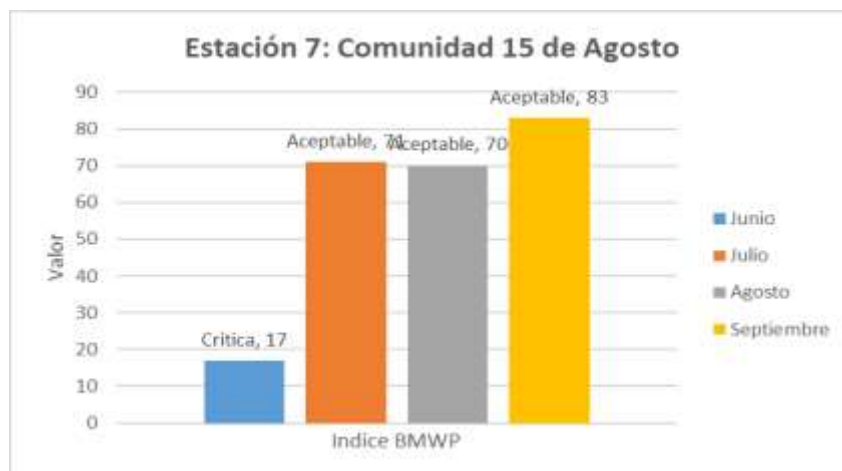
Figura 23. Índice de calidad de agua BMWP estación de muestreo 7.

En la figura 23 se muestra los resultados obtenidos de la evaluación de calidad de agua utilizando el índice BMWP, para la estación de muestreo P7 Comunidad 15 de agosto, en donde se puede apreciar que la calidad del agua en esa zona va de “crítica” a “aceptable” con puntuaciones extremas de 17 a 83 respectivamente. En este punto se evidencio el pastoreo como actividad principal, una cantidad moderada de ovinos. La resultante obtenida podría justificarse debido a que inicialmente la presencia de ganado vacuno era mayor a la ovina y tenían acceso directo al río por lo que existía una intervención y contaminación directa al mismo, situación que mejoró gradualmente.

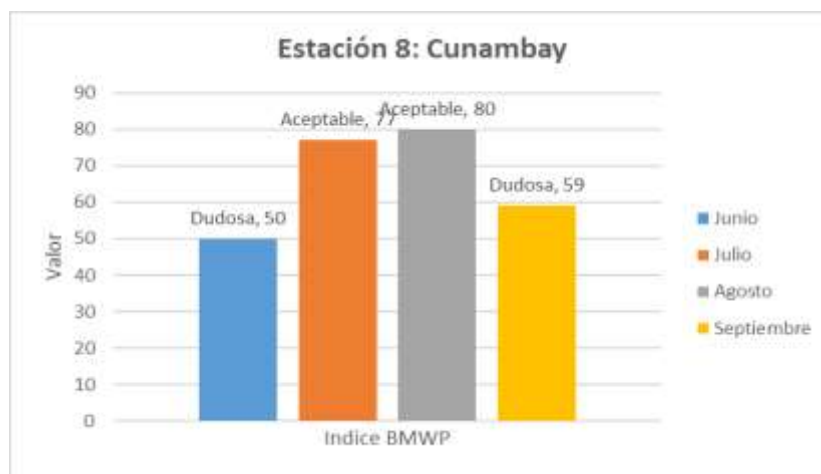
Figura 24. Índice de calidad de agua BMWP estación de muestreo 8.

En la figura 24 se muestra los resultados obtenidos de la evaluación de calidad de agua utilizando el índice BMWP, para la estación de muestreo P8 Cunambay, en donde se puede apreciar que la calidad del agua en esa zona va de “*dudosa*” a “*aceptable*” con puntuaciones extremas de 50 a 80 respectivamente. Punto de muestreo donde se evidencia introducción de ganado ovino, quema de paja de páramo para expandir áreas de pastizales, acción que repercute en la calidad del recurso hídrico y en la biodiversidad acuática.

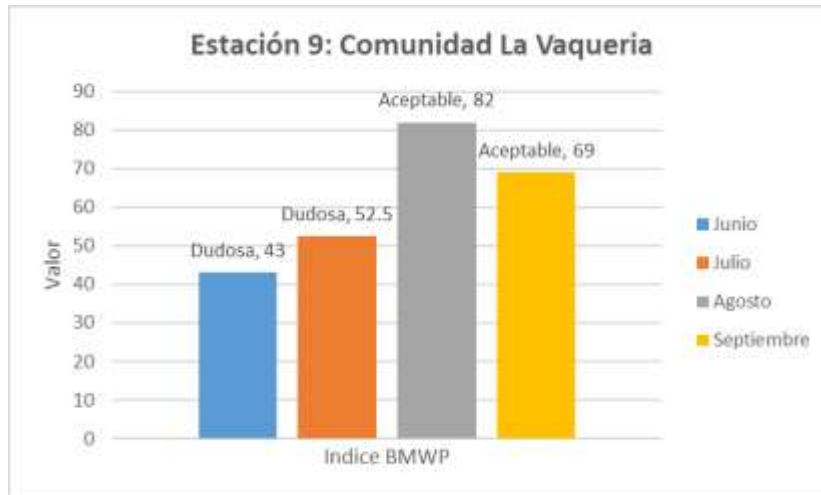
Figura 25. Índice de calidad de agua BMWP estación de muestreo 9.

En la figura 25 se muestra los resultados obtenidos de la evaluación de calidad de agua utilizando el índice BMWP, para la estación de muestreo P9 Comunidad La Vaquería, en donde se puede apreciar que la calidad del agua en esa zona va de “*dudosa*” a “*aceptable*” con puntuaciones extremas de 43 a 82 respectivamente. Punto de muestreo donde ya existe ciertos asentamientos humanos, áreas de uso agrícola y presencia de ganado ovino y bovino, sin embargo la ribera del río presenta vegetación nativa misma que ayuda a mitigar los efectos contaminantes que se puedan generar (Giraldo et al., 2014).

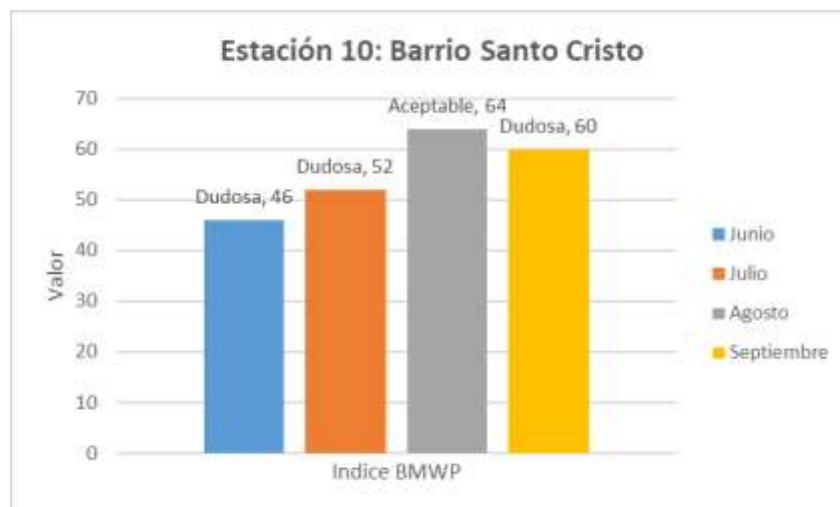
Figura 26. Índice de calidad de agua BMWP estación de muestreo 10.

En la figura 26 se muestra los resultados obtenidos de la evaluación de calidad de agua utilizando el índice BMWP, para la estación de muestreo P10 Barrio Santo Cristo, en donde se puede apreciar que la calidad del agua en esa zona va de “dudosa” a “aceptable” con puntuaciones extremas de 46 a 64 respectivamente. En este punto se evidencia gran actividad agrícola y pastoreo, cabe describir que en este punto existe una contaminación directa del río al tener constantemente ganado vacuno en sus riberas.

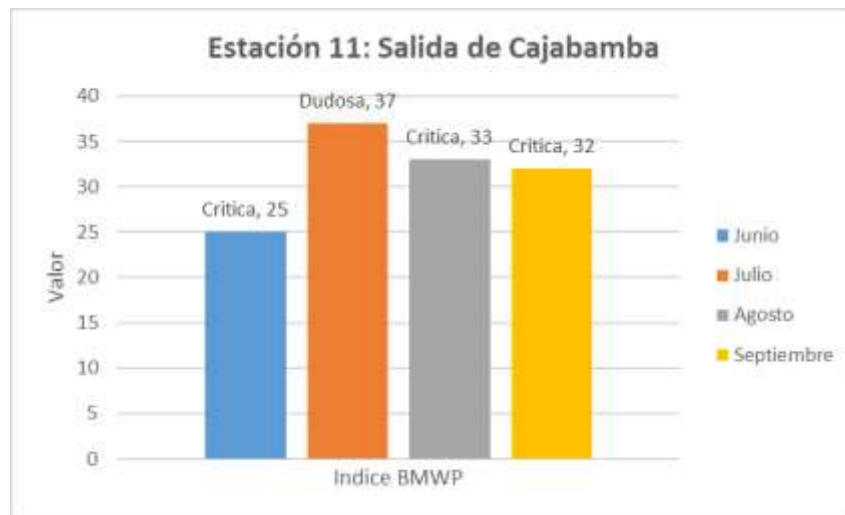
Figura 27. Índice de calidad de agua BMWP estación de muestreo 11.

En la figura 27 se muestra los resultados obtenidos de la evaluación de calidad de agua utilizando el índice BMWP, para la estación de muestreo P11 Salida de Cajabamba, en donde se puede apreciar que la calidad del agua en esa zona va de “crítica” a “dudosa” con puntuaciones extremas de 25 a 37 respectivamente. Este punto en particular presenta dichos resultados debido a que se ubica al otro extremo atravesando la zona urbana correspondiente a Cajabamba, específicamente ya se visualiza la presencia de basura y de restos alimenticios dispersos en el cauce del río, factores que influyen en la presencia o ausencia de ciertos macroinvertebrados.

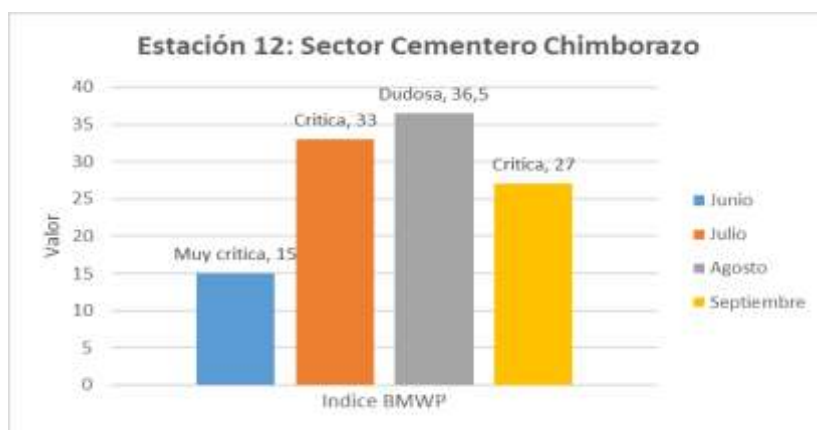
Figura 28.. Índice de calidad de agua BMWP estación de muestreo 12.

En la figura 28 se muestra los resultados obtenidos de la evaluación de calidad de agua utilizando el índice BMWP, para la estación de muestreo P12 sector Cemento Chimborazo, en donde se puede apreciar que la calidad del agua en esa zona va de “muy crítica” a “dudosa” con puntuaciones extremas de 15 a 36.5 respectivamente. Por la ubicación de este punto se le atribuye la resultante obtenida, dado que este punto recibe aguas servidas de localidades ubicadas a mayor altura.

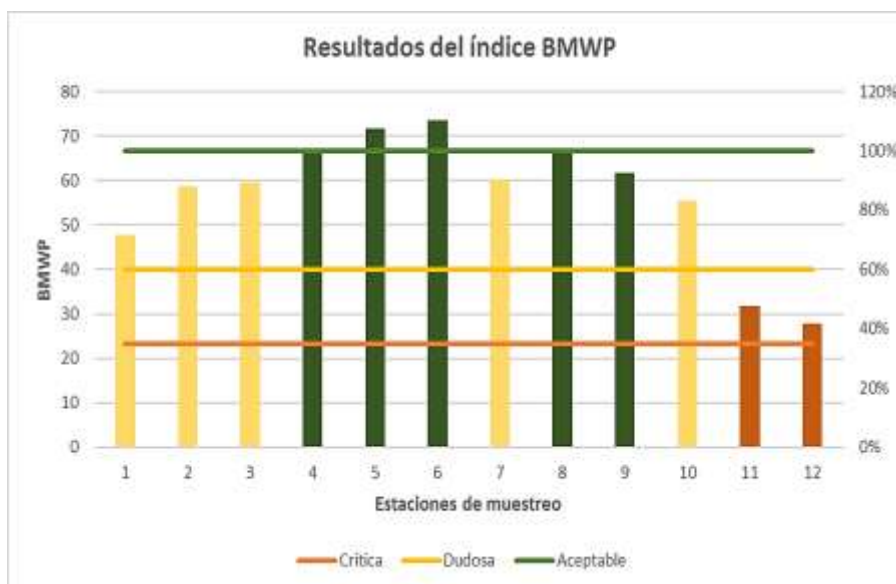
Figura 29. Resumen de resultados del índice BMWP.

La figura 29 muestra las características de calidad de agua que encontramos en la microcuenca del río Sicalpa, las cuales identifican al agua según la calidad mediante el índice BMWP, estas se visualizan en el tono de las barras, las cuales se presentan acorde a la coloración establecida en la tabla 5.

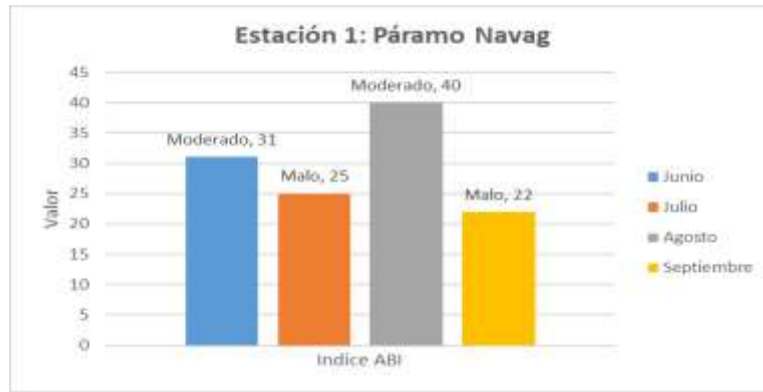
Figura 30. Índice de calidad de agua ABI estación de muestreo 1.

La figura 31 muestra los resultados obtenidos de la evaluación de calidad de agua utilizando el índice ABI, para la estación de muestreo 1 páramo de Navag, en donde se puede apreciar que la calidad del agua en esa zona va de “malo” a “moderado” con puntuaciones extremas de 22 a 40 respectivamente, durante el muestreo realizado en los meses de junio, julio, agosto y septiembre.

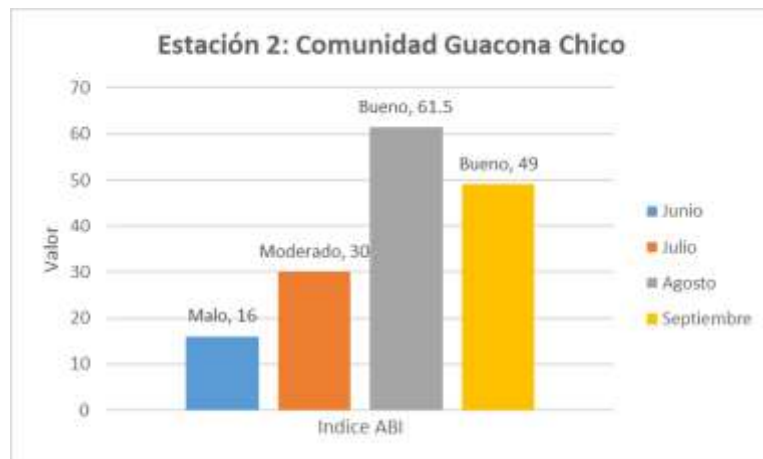
Figura 31. Índice de calidad de agua ABI estación de muestreo 2.

En la figura 32 se muestra los resultados obtenidos de la evaluación de calidad de agua utilizando el índice ABI, para la estación de muestreo 2 Comunidad Guacona Chico, en donde se puede apreciar que la calidad del agua en esa zona va de “malo” a “bueno” con puntuaciones extremas de 16 a 61.5 respectivamente.

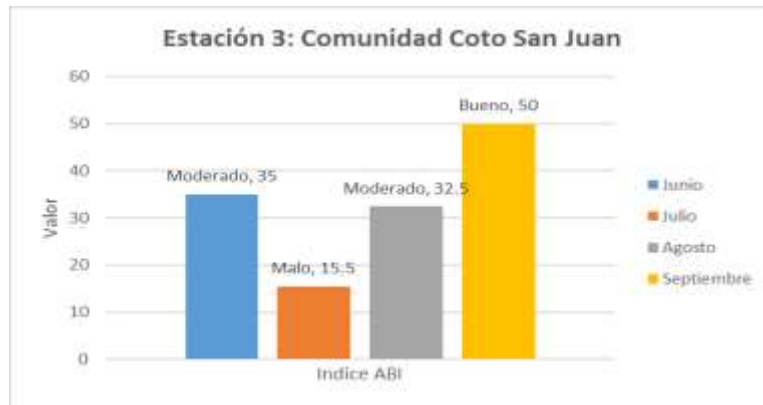
Figura 32. Índice de calidad de agua ABI estación de muestreo 3.

En la figura 33 se muestra los resultados obtenidos de la evaluación de calidad de agua utilizando el índice ABI, para la estación de muestreo 3 Comunidad Coto San Juan, en donde se puede apreciar que la calidad del agua en esa zona va de “malo” a “bueno” con puntuaciones extremas de 15.5 a 50 respectivamente.

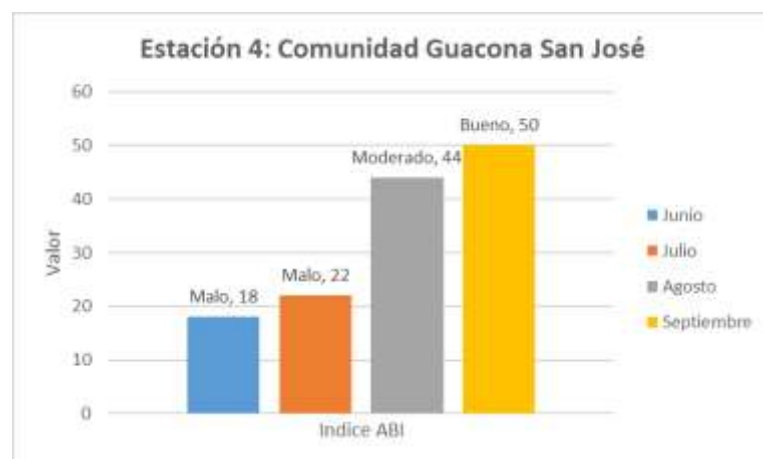
Figura 33. Índice de calidad de agua ABI estación de muestreo 4.

En la figura 34 se muestra los resultados obtenidos de la evaluación de calidad de agua utilizando el índice ABI, para la estación de muestreo 4 Comunidad Guacona San José, en donde se puede apreciar que la calidad del agua en esa zona va de “malo” a “bueno” con puntuaciones extremas de 18 a 50 respectivamente.
