UNIVERSIDAD NACIONAL DEL CHIMBORAZO

**INCIDENCIA DE FUGAS EN REDES DE ABASTECIMIENTO DE AGUA
POTABLE EN EL CANTÓN SANTIAGO DE PÍLLARO**

Trabajo de Titulación para optar al título de Ingeniero Civil

Riobamba, Ecuador. 2024

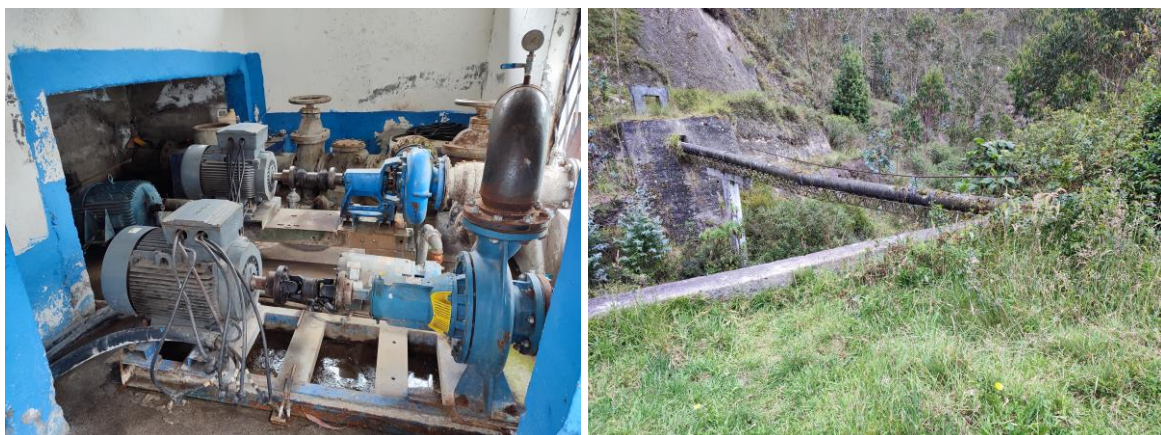
Figura 3: Estación de bombeo de Huayrapata

Estación de Bombeo de Huayrapata. Fue construida alrededor del año 1980 y se encarga de la extracción de agua de vertientes, la cual es posteriormente bombeada hacia un tanque de almacenamiento. Desde allí, el agua es conducida a través de una tubería de asbesto-cemento hacia la planta de tratamiento de Santa Rita (Figura 3). Se alterna diariamente el uso de las bombas centrífugas:

- Una bomba grande que bombea un caudal de 23 a 24 l/s
- Dos bombas, una con capacidad de bombeo entre 19 a 20 l/s y otra de 4 l/s. La segunda bomba se encuentra dañada, por lo que ese caudal es vertido en la quebrada (Cortés, 2023).

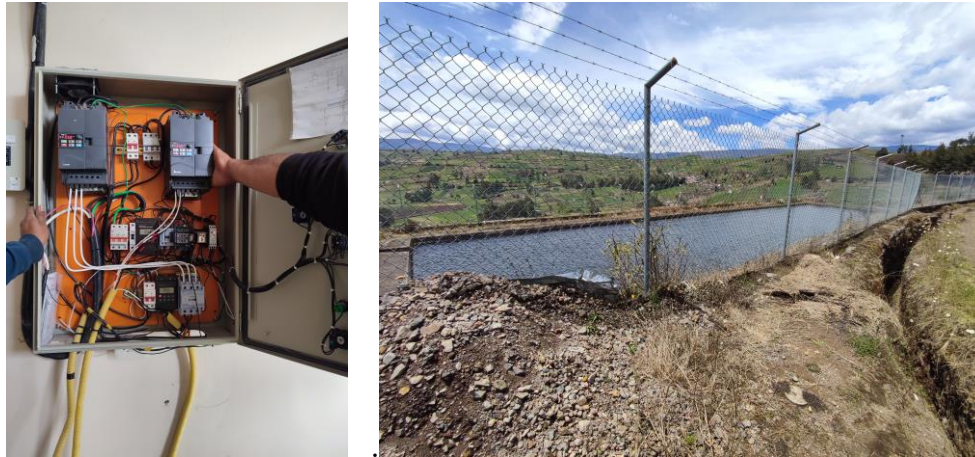
Figura 4: Estación de bombeo de Yatchil

Estación de Bombeo de Yatchil. Fue construida en 2015 y utiliza bombas sumergibles para conducir el agua proveniente de la estación de bombeo de Huayrapata hasta un tanque de reserva. Desde allí, el agua se distribuye a la zona de Yatchil Central, Yatchil Yanahurco y Campo Alegre (Figura 4) (Haro, 2023).

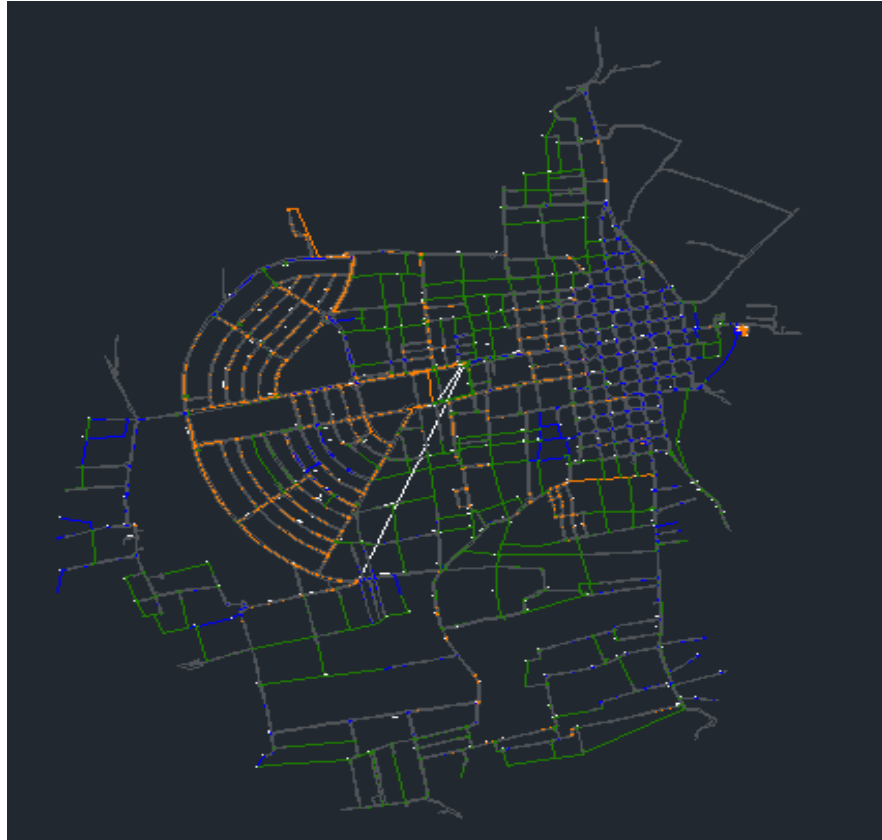
Figura 8: Estado de las tuberías de la red de agua potable
Fuente: (GADM Santiago de Pillaro, 2023). **Elaborado por:** (Moreno Caicedo, 2014)

Según el plan maestro de agua potable, el 70% de las tuberías ya cumplieron su vida útil. Estas tuberías son de asbesto cemento (AC) instaladas hace más de 40 años y según la norma CO 10.7 – 601 " Normas para estudio y diseño de sistemas de agua potable y disposición de aguas residuales para poblaciones mayores a 1000 habitantes" del Código Ecuatoriano de la Construcción de Parte IX Obras Sanitarias, este material tiene una vida útil de 20 a 25 años, lo que provoca la liberación de partículas que contaminan el agua (Jiménez Flamaín, 2014).

Hasta el año 2020 se cambiaron 3069,91 metros de tuberías de agua potable de asbesto cemento por tuberías de PVC de presión espiga-campana (E/C) y PVC de presión unión elastomérica (U/E) lo que representa el 9,83% del total de tuberías. En la figura 8 se presenta la red de agua potable diferenciando las tuberías a mantener (color naranja), las tuberías a cambiar (color azul), tuberías a eliminar (color blanco) y las tuberías nuevas que se planearon colocar (color verde) (GADM Santiago de Píllaro, 2020).

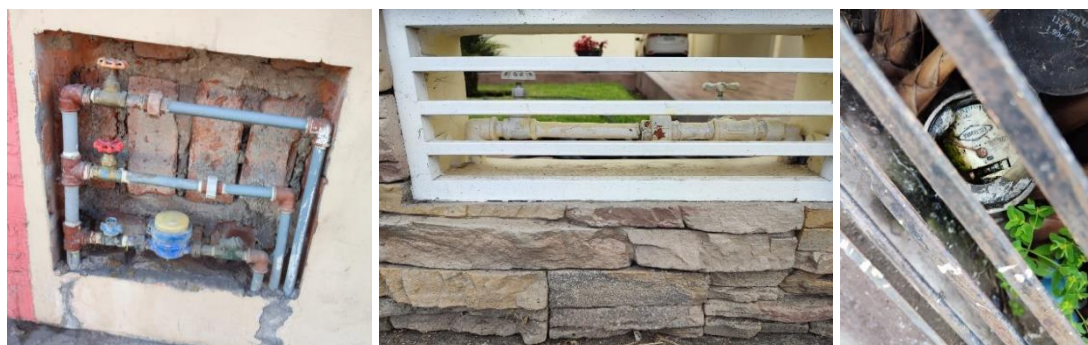
Figura 12: Acometidas sin medidor o medidor dañado

- El medidor se satura y regresa a lecturas iniciales.
- Cambio de medidor.
- Errores en el registro de la lectura del medidor. Este tipo de error se presentan en todos los meses, pero se destaca el mes de octubre del 2020, ya que las lecturas registradas en septiembre están incompletas.

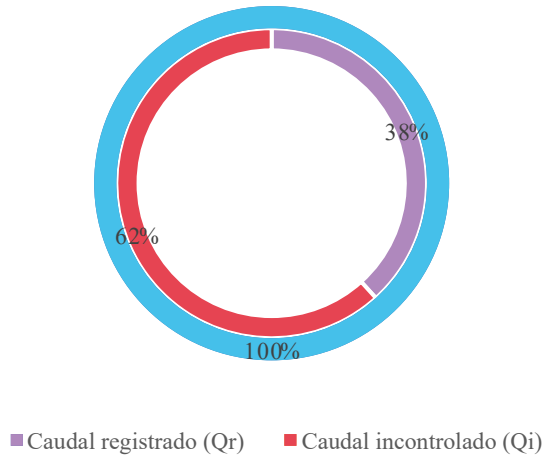
Figura 20: Balance hídrico general mensual

Resultados del balance hídrico		
Descripción	Caudal (m3/mes)	Porcentaje
Caudal inyectado (Q)	86327,41	100 %
Caudal registrado (Qr)	33047,43	38,06 %
Caudal incontrolado (Qi)	53279,97489	61,94 %
Caudal incontrolado consumido (Qic)	6643,35	7,80 %
Caudal fugado (Qif+Qicai)	42320,25	49,14 %
Caudal incontrolado por errores (Qice)	4316,37	5 %

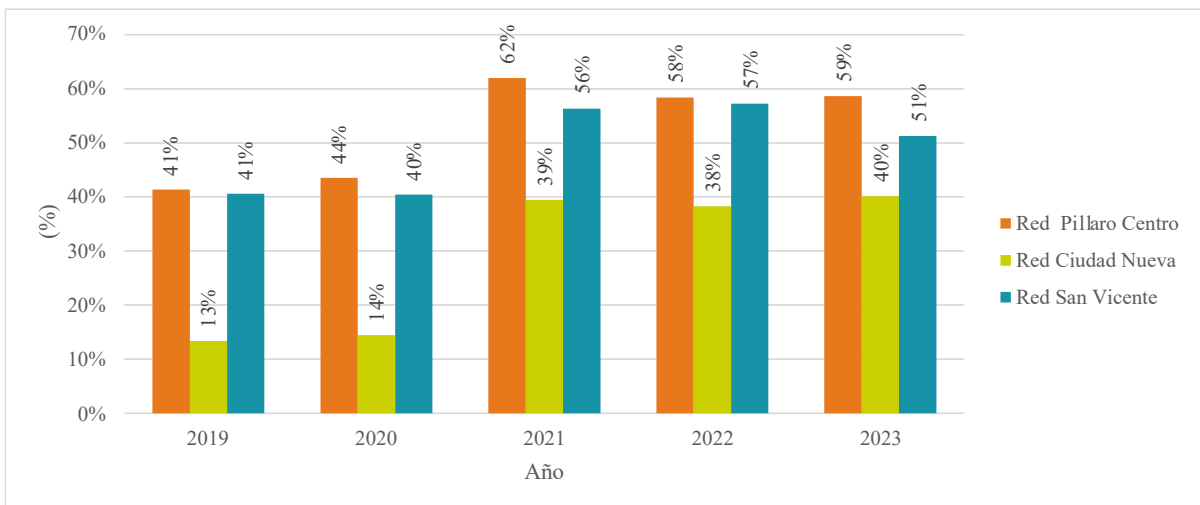
Figura 22: Caudal fugado y de conexiones clandestinas

El caudal perdido por fugas reales y por conexiones clandestinas es más elevado en las Redes Píllaro Centro y San Vicente, según se muestra en la Figura 22. La red Ciudad Nueva

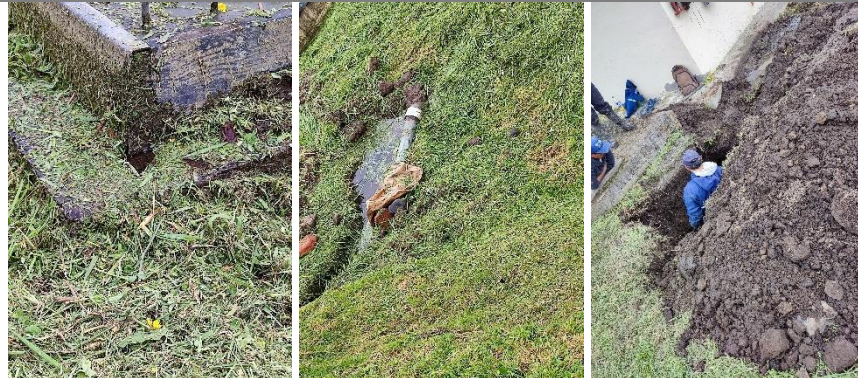
Rotura de válvula

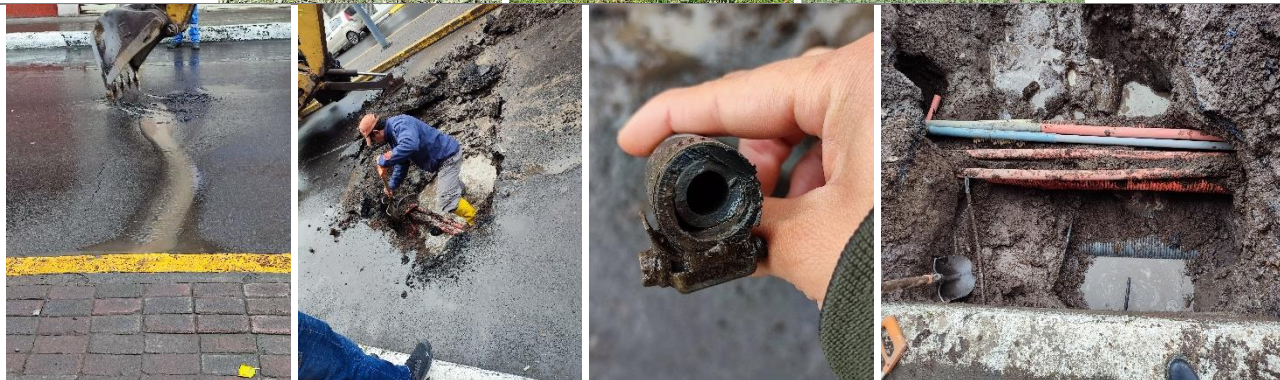
Rotura de manguera de acometidas

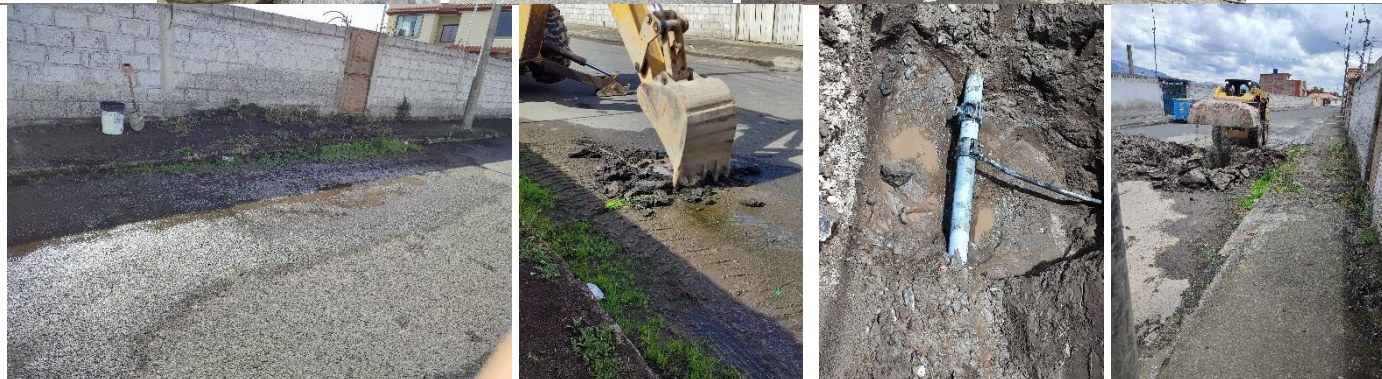
*Rotura del
collarín de
distribución*

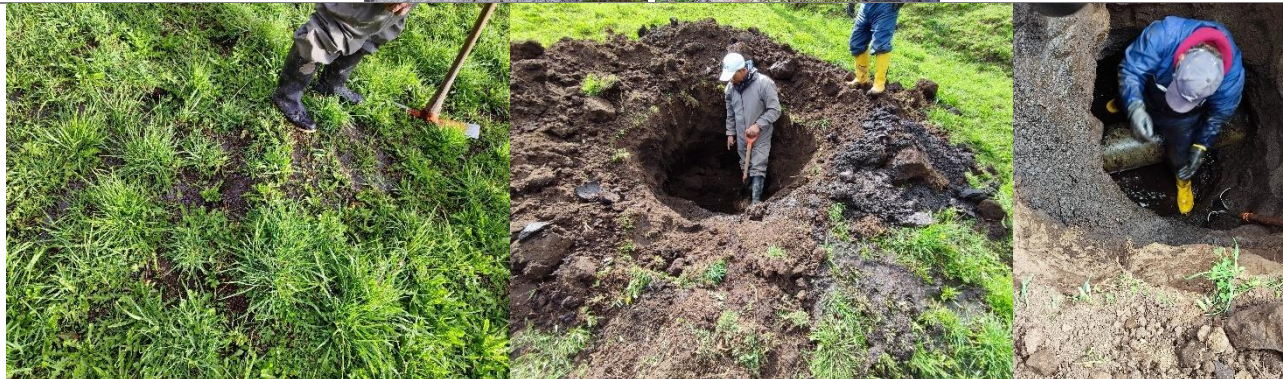
*Rotura de
tubería de
asbesto
cemento*

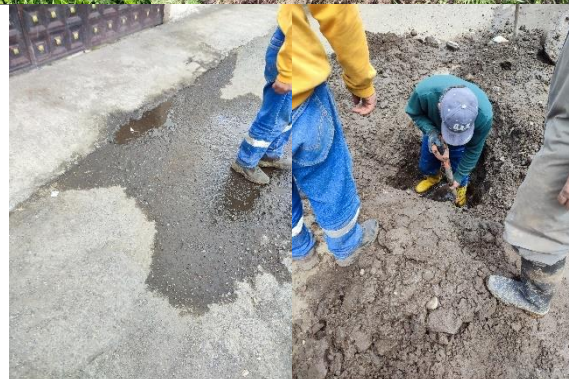
*Rotura de
la
manguera
de la
acometida*

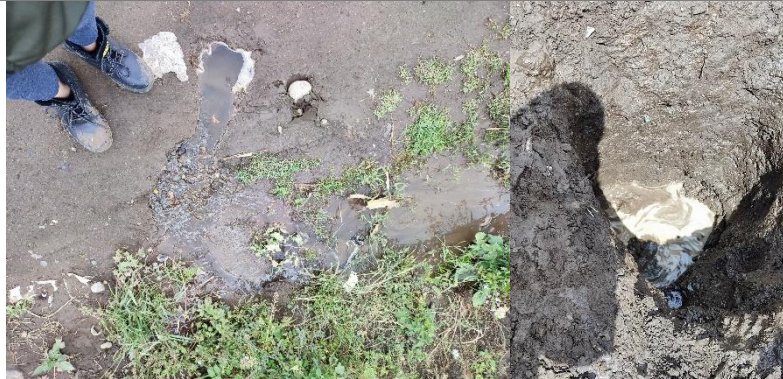
Rotura de tubería

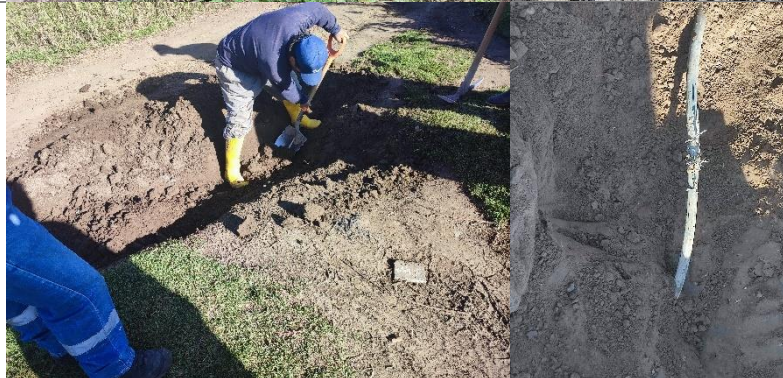
Rotura del collarín de distribución
