UNIVERSIDAD NACIONAL DE CHIMBORAZO
CENTRO DE POSGRADO
MAESTRIA INGENIERÍA CIVIL CON MENCIÓN EN GESTIÓN DE LA
CONSTRUCCIÓN

“Mejora de la Gestión para el mantenimiento del pavimento rígido de la Av. El Inca desde Av. de las Palmeras hasta Av. de la Prensa a través de su posible deterioro”

TRABAJO DE TITULACIÓN PARA OPTAR AL TÍTULO DE:
Master en Ingeniería Civil con mención en Gestión de la Construcción

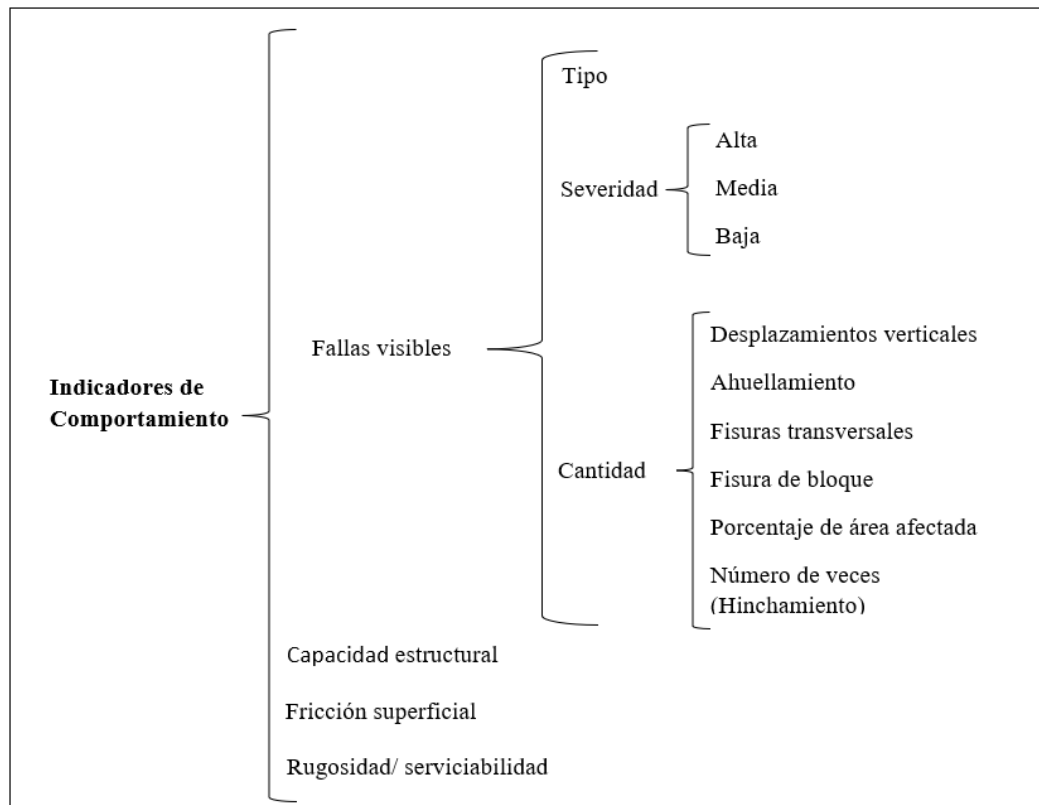
Ilustración 2 Indicadores de Comportamiento

El deterioro estructural provoca una disminución de su funcionalidad debido al aumento de desniveles, ruido y peligro para el paso de vehículos y personas.

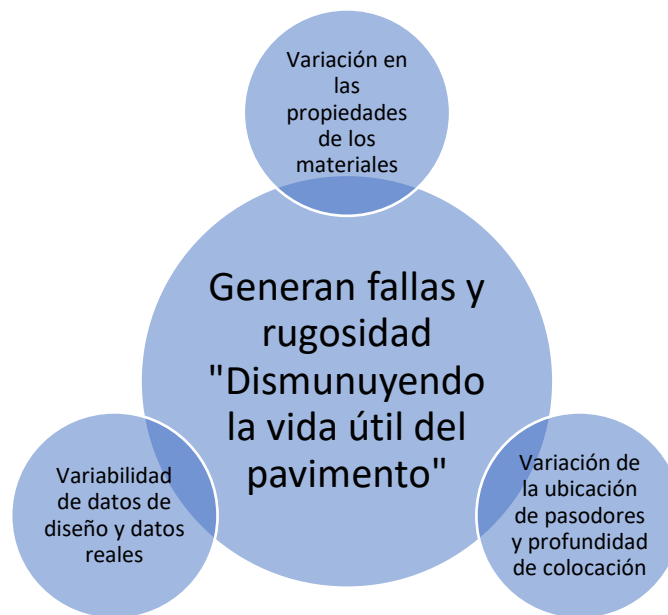
Ilustración 3: Variación de la Bondad de Diseño

Bondad del diseño: Depende en gran medida de variaciones por materiales, tráfico, climas, etc. Ejemplos incluyen:

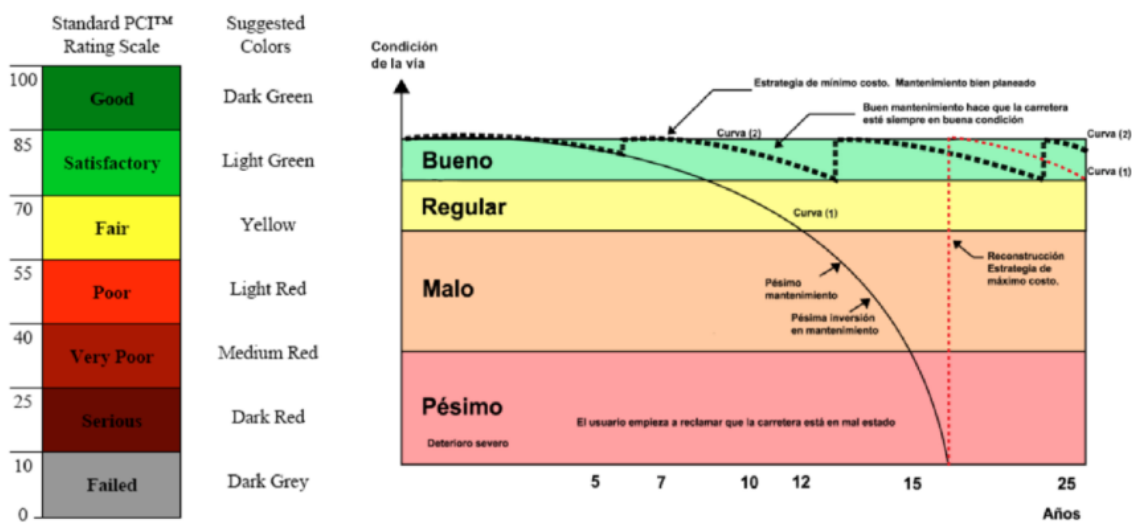
Ilustración 4 Condición del Pavimento

Índice de condición de pavimento (PCI), escala de calificación y Colores sugeridos & Curva de deterioro típica de un pavimento.

La figura de arriba, expresa al índice de condición del pavimento mediante una escala de colores expresada en porcentaje la condición del pavimento sea este rígido o flexible, que va desde un nivel cero en estado fallido a un estado bueno, este índice expresado a través del tiempo ayuda a construir la curva de deterioro de un pavimento e identificar en qué momento se debe intervenir con el mantenimiento preventivo, la rehabilitación o la reconstrucción (Picado Muñoz, 2017).

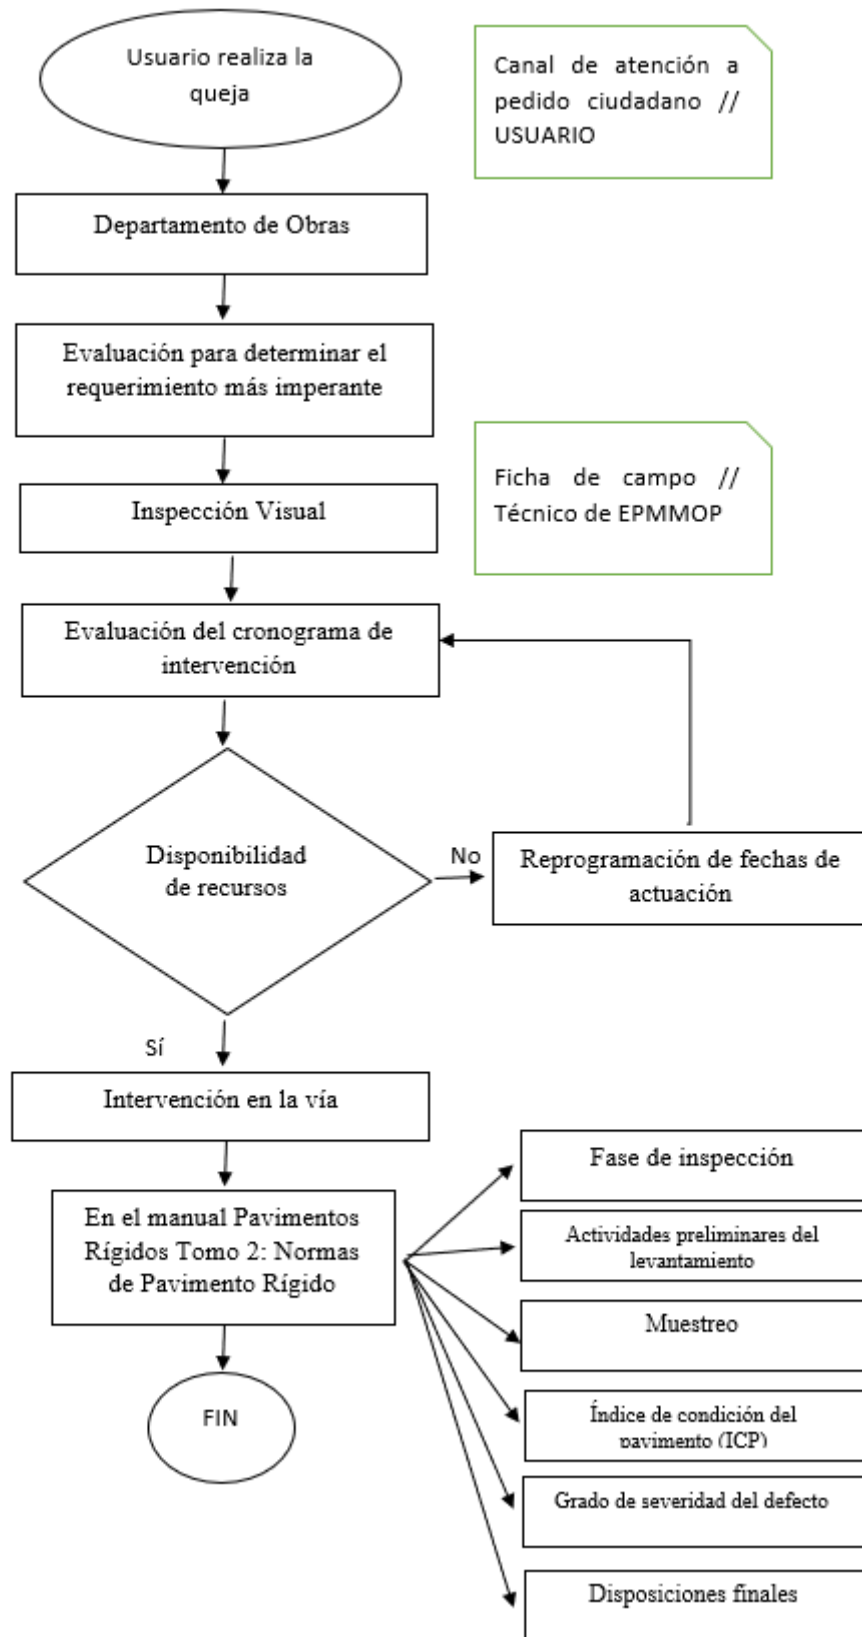
Ilustración 11 ANTES Diagrama de Flujo

Para resolver el tercer objetivo se planteó un flujograma respondiendo a la GESTIÓN REACTIVA, cuyo plan de mejora se manifiesta de la siguiente manera:

Una vez contemplado este procedimiento se da por terminada la gestión de mantenimiento, no obstante, cabe recalcar que; todo deriva de una queja ciudadana.
