**UNIVERSIDAD NACIONAL DE CHIMBORAZO**

**MAGÍSTER EN INGENIERÍA AMBIENTAL CON MENCIÓN EN  
RECURSOS HÍDRICOS**

**“MACROINVERTEBRADOS ACUÁTICOS COMO BIOINDICADORES  
DE CALIDAD DE AGUA EN LA MICROCUENCA COLUMBE, CANTÓN  
COLTA”**

**2024**

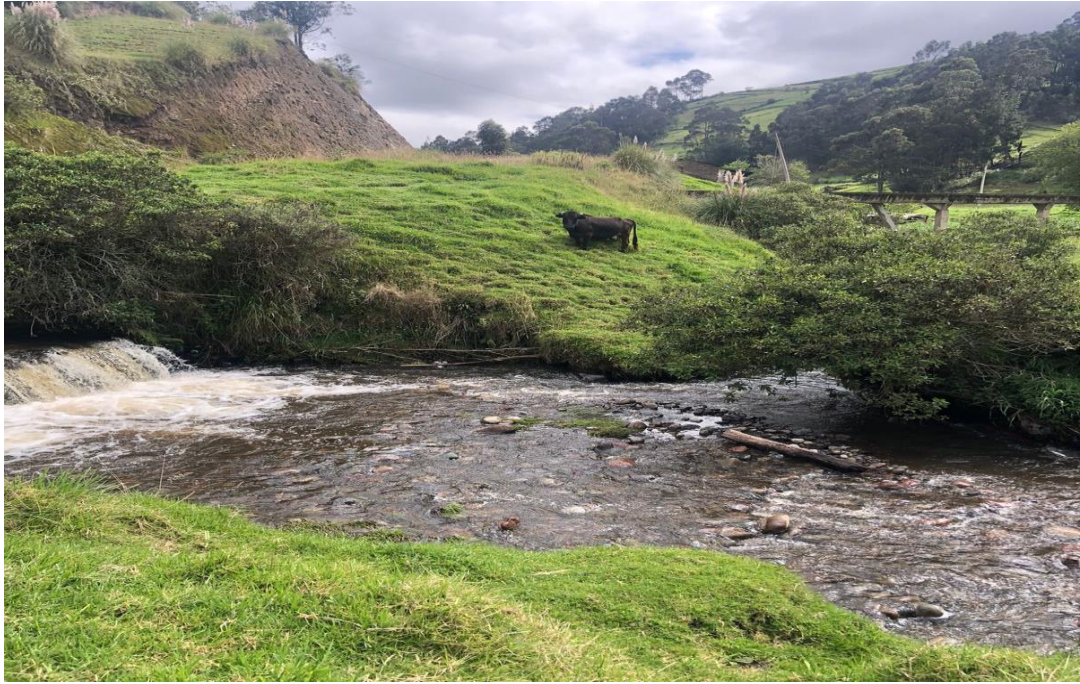
**Figura 3.** Estación de muestreo 1 y 2

Los puntos de muestreo 1 y 2 se localizan en la parte baja de la microcuenca Columbe, a una altitud de 3200 m.s.n.m. En esta área, la cobertura del suelo está constituida principalmente por pasto, lo que permite el desarrollo de actividades ganaderas, las cuales generan un impacto significativo a la calidad del agua. Además, en el sector también existe vías e infraestructura cercana al río (Figura 3).

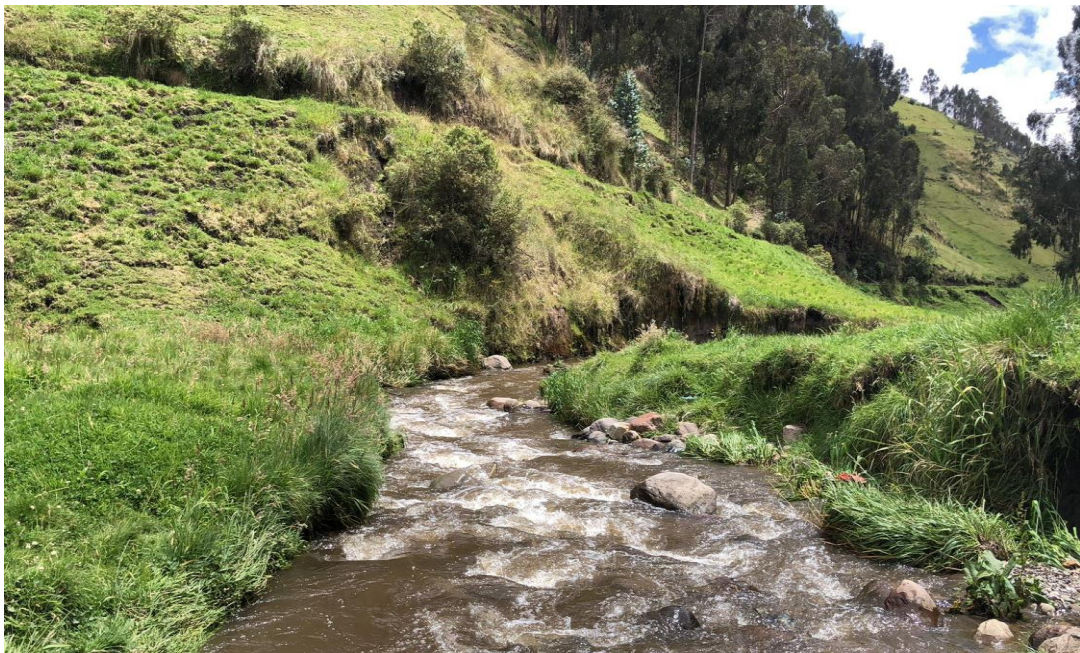
**Figura 4.** Estación de muestreo 3, 4 y 5

Los puntos de muestreo 3, 4 y 5 se encuentran en la zona media de la microcuenca Columbe, a una altitud de 3300 m.s.n.m. En esta área, el uso del suelo está cubierto por pasto, producto de las diversas actividades antrópicas, como la ganadería y la agricultura. También se pudo observar la presencia de numerosas casas y un centro educativo. En el sector las viviendas realizan la descarga de efluentes de aguas residuales hacia el cause principal (Figura 4).

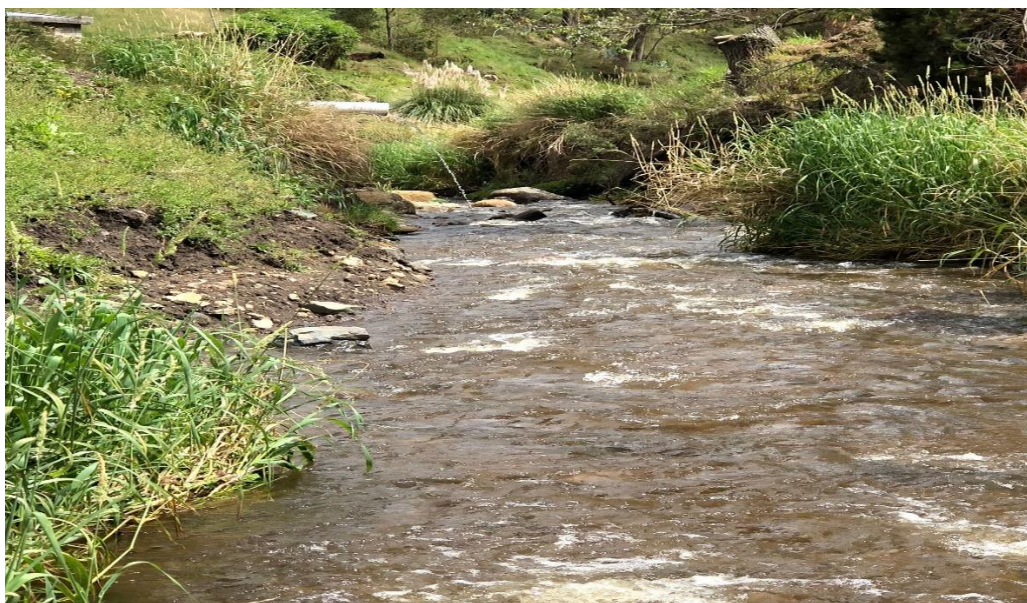
**Figura 5.** Estación de muestreo 6,7 y 8

Los puntos de muestreo 6, 7 y 8 se localizan en la parte media alta de la microcuenca Columbe, a una altitud de 3500 m.s.n.m. En el sector se encuentra pasto como cobertura de uso de suelo y el desarrollo de actividades antrópicas como: ganadería y la cría de porcinos en pequeños corrales que generalmente se ubican cerca del río. También se observó una cantidad importante de viviendas, un centro de reuniones comunitarias y un establecimiento de salud (Figura 5).

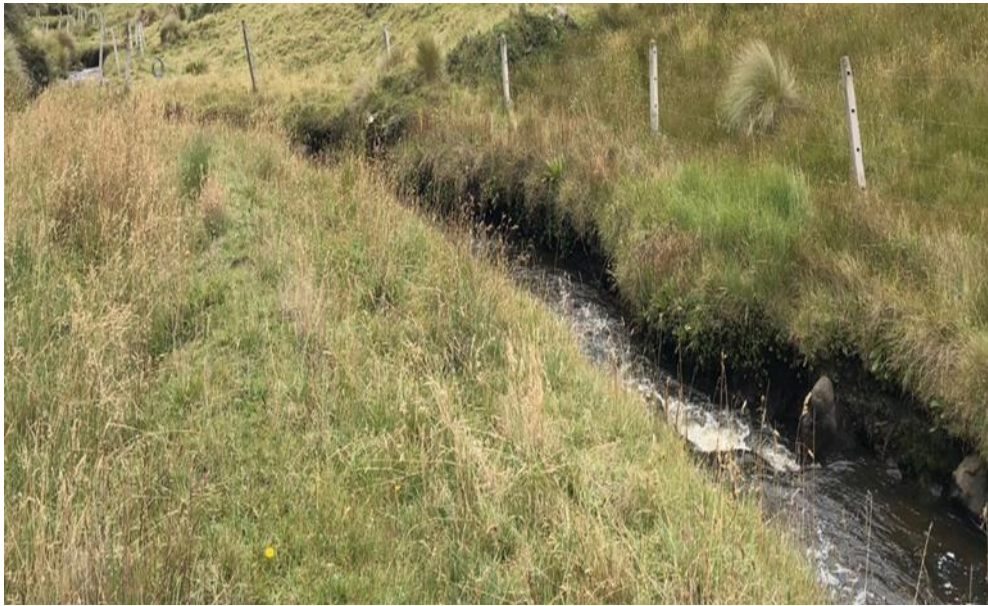
**Figura 6.** Estación de muestreo 9 y 10

Los puntos de muestreo 9 y 10 se localizan en la parte alta de la microcuenca Columbe, a una altitud de 3700 m.s.n.m. (Figura 6). En esta altitud, el uso de suelo predominante es el páramo, un ecosistema caracterizado por su vegetación de alta montaña. El páramo es un ecosistema crucial para la regulación del ciclo del agua, ya que actúa como un reservorio natural que retiene y libera agua de manera gradual, contribuyendo a la estabilidad del caudal de los ríos y arroyos. Por otro lado, también se observó la presencia mínima de actividades ganaderas, lo cual sugiere un menor impacto antropogénico al ecosistema. A diferencia de la zona baja, en la que las actividades ganaderas son más intensivas y el impacto es mucho mayor.

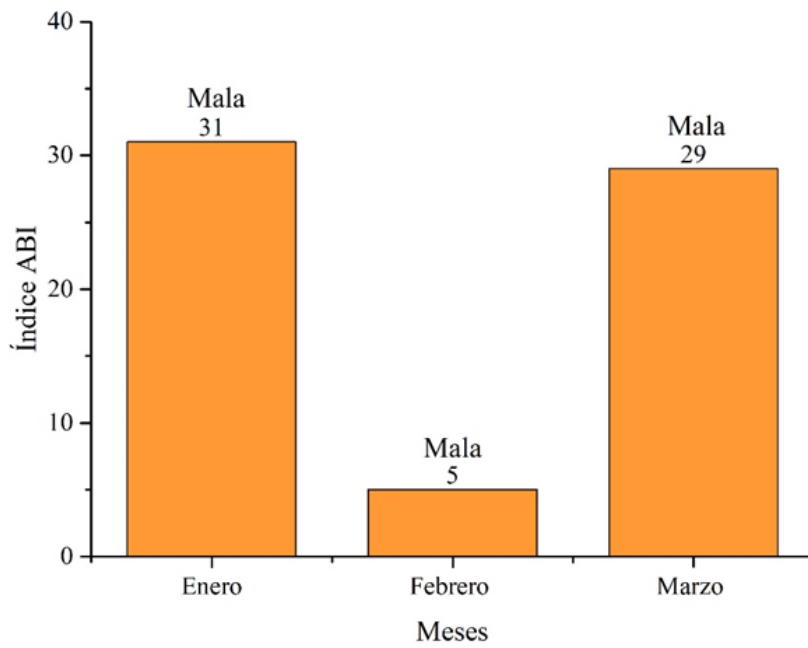
**Figura 7.** Índice de calidad de agua ABI estación de muestreo 1

La figura 7 presenta los resultados de la evaluación de la calidad del agua utilizando el índice ABI. Para la estación de muestreo 1, se obtuvo una puntuación que varía entre 5 a 31, el cual se ubica en un rango  $< 35$ , indicando un agua de “mala” calidad.
