**UNIVERSIDAD NACIONAL DE CHIMBORAZO**  
**FACULTAD DE INGENIERÍA**  
**ESCUELA DE INGENIERÍA CIVIL.**

**“Trabajo de grado previo a la obtención del Título de Ingeniero Civil”**

**“ANÁLISIS DEL CUMPLIMIENTO DE LOS PLANES DE DESARROLLO TERRITORIAL PROPUESTOS DE LA CIUDAD DE RIOBAMBA, EN LO REFERENTE A INFRAESTRUCTURA DE VIVIENDA FORMAL E INFORMAL”**

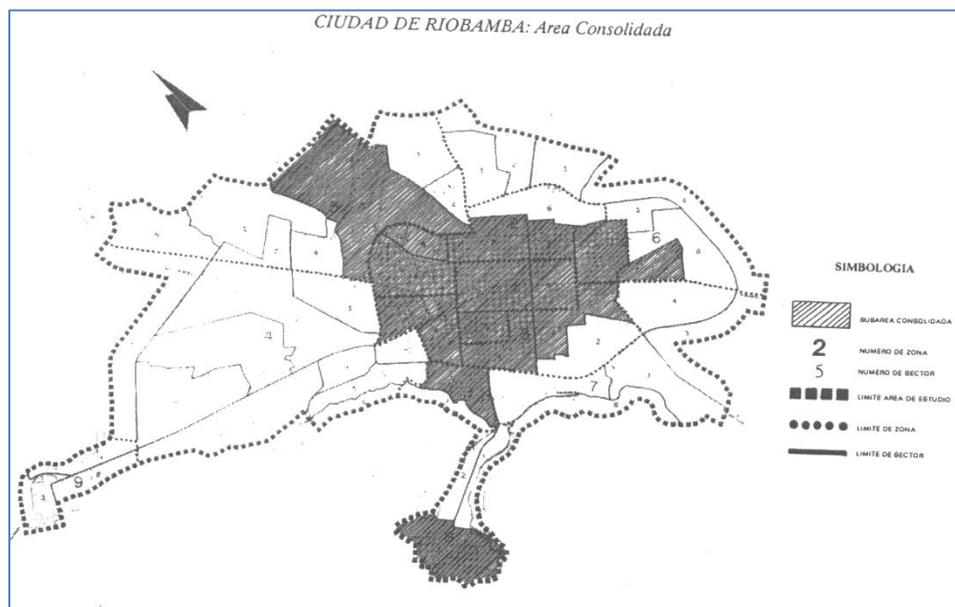
**Ilustración 3:** Ciudad De Riobamba: Área Consolidada años 80.  
**Fuente:** Dirección De Proyectos I. Municipio De Riobamba.

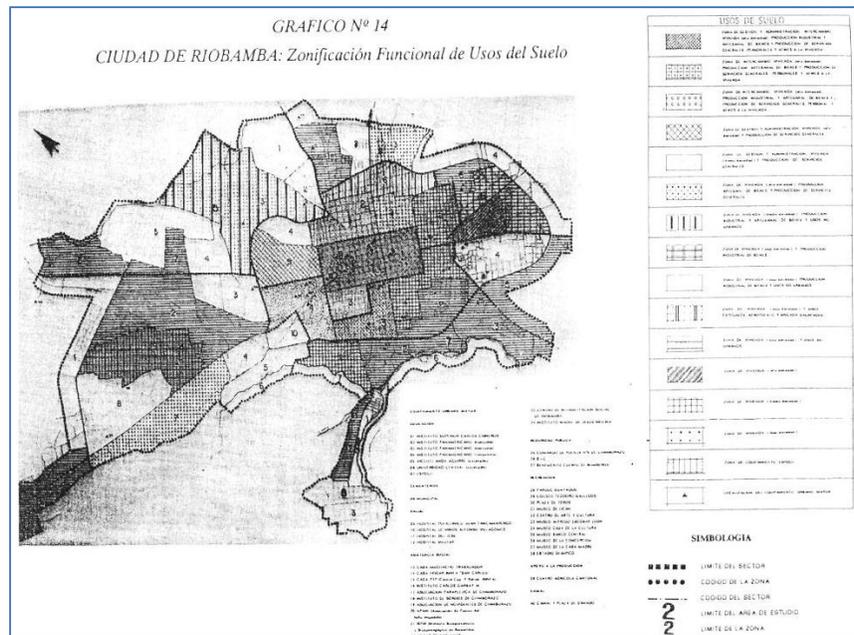
**Ilustración 6:** Ciudad De Riobamba: Zonificación Funcional de Usos del Suelo.

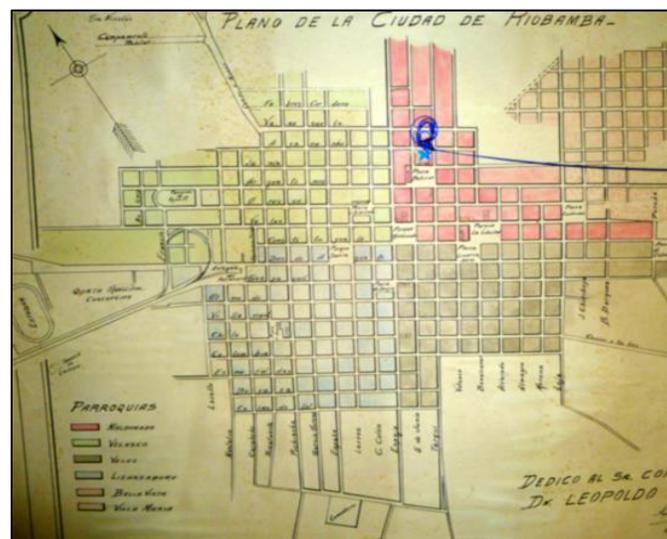
**Ilustración 10:** CIUDAD DE RIOBAMBA : Trazado Urbanístico en 1935.  
**Fuente:** Dirección De Proyectos I. Municipio De Riobamba.

En los años 30 se logró la construcción del hoy casi no utilizado aeropuerto. Está ubicado al nororiente definió un nuevo referente para la expansión física de la ciudad que hasta antes había crecido concéntricamente, desde este momento Riobamba adquirirá un sentido de crecimiento territorial mucho más longitudinal de aproximadamente 232 Has.

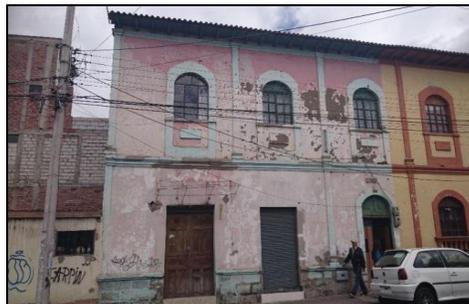
**Ilustración 19:** vivienda tradicional de la Ciudad de Riobamba  
**Fuente:** Hilda Gunsha - Gabriela Mosquera

La arquitectura tradicional corresponde a un sistema constructivo de la zona con las siguientes características:

- ✓ Estructura de madera- teja
- ✓ Cubierta de cuatro aguas
- ✓ Columnas o pilastra de madera ensambladas a vigas
- ✓ Pisos de 1 o 2 con materiales de la zona con balcones
- ✓ Patio interno
- ✓ Escaleras de madera
- ✓ Fachada con molduras tradicionales

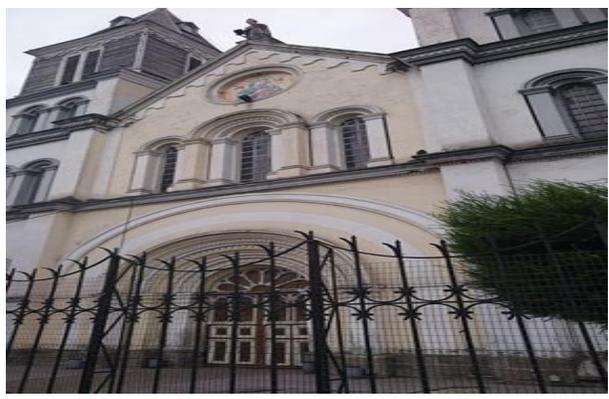
Vanos Abiertos N° PA:				PB:	
Zocalo:Piedra					
Portal o Soportal:					
Remate de Fachada: Torres, Pinaculo					
Portada: Compuesta					
Balcones:				N°:	
Balcones:				N°:	
Molduras y Ornamentacion: Pilastras, enmarcamientos, vanos					
Color: Plomo-crema					
Textura:Lisa					
<b>B) ESTRUCTURA</b>					
Cimiento:Piedra					
Paredes:Piedra- Ladrillo					
Cubierta: Estructura de madera teja					
<b>C) CARACTERISTICAS RELEVANTES:</b>					
Interior:					
Exterior:					
<b>C) ESTADO DE CONSERVACION</b>		<b>OBSERVACIONES:</b> La iglesia se encuentra en buen estado y sus cimientos son buenos ya que han resistido ha varios sismos y terremotos. Ademas de ser un lugar muy concurrido y de ornato para el sector.

Cubierta:Regular					
Estructura:Buena					
Elementos: Regular					
Mantenimiento:Regular

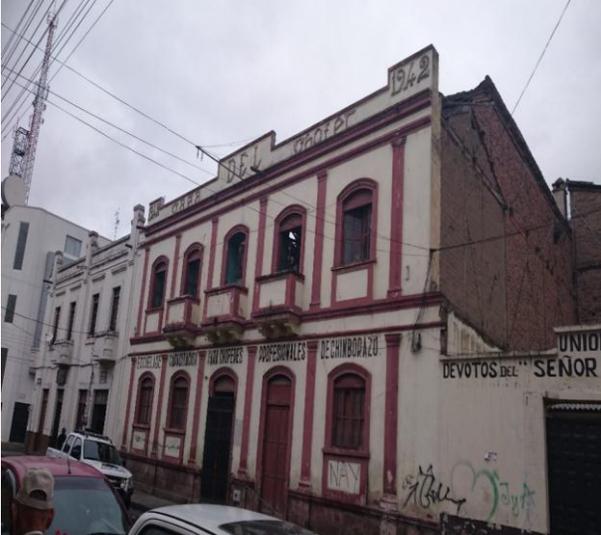
Vanos Abiertos N° PA:		PB:				
Zocalo: Piedra Pintada						
Portal o Soportal:						
Remate de Fachada: Antefijo						
Portada: Simple						
Balcones:	Volado	N°: 3				
Balcones:		N°:				
Molduras y Ornamentacion: Pilastras, enmarcamiento, vanos, banda						
Color: Crema-caoba						
Textura: Lisa

B) ESTRUCTURA						
Cimiento: Piedra						
Paredes: Adobe-tadrillo						
Cubierta: Estructura de madera teja						
C) CARACTERISTICAS RELEVANTES:						
Interior:						
Exterior:

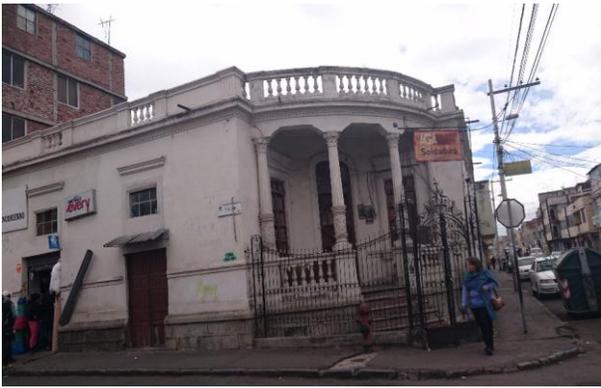
Vanos Abiertos N° PA: PB: 11										
Zocalo:Piedra										
Portal o Soportal: Con portal PB										
Remate de Fachada: Cornisa - Antepecho-Balustrada										
Portada: Simple										
Balcones: Includo N:										
Balcones: N°:										
Molduras y Ornamentacion:Balustrada, banda, cornisilla, cornisa, columnas, dentículos,										
Color: Blanco										
Textura:Lisa

B) ESTRUCTURA		OSERVACIONES:								
Cimiento:Piedra										
Paredes:Adobe-ladrillo										
Cubierta: Horizontal										
C) CARACTERISTICAS RELEVANTES:										
Interior:										
Exterior:

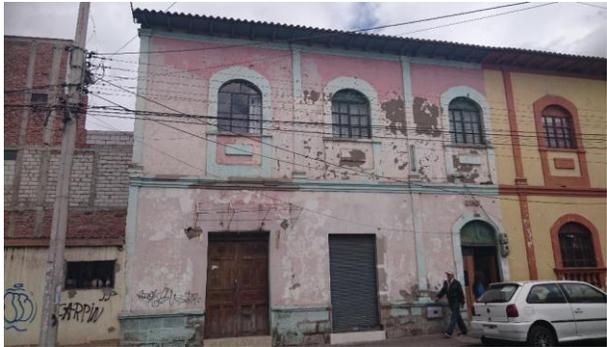
Vanos Abiertos N° PA: 5 PB: 6						
Zocalo: Piedra						
Portal o Soportal:						
Remate de Fachada: Alero						
Portada: Simple						
Balcones: Incluido N: 2						
Balcones: N°:						
Molduras y Ornamentacion: Enmarcamiento, vanos, bandas, cornisa, pilastras, aplacados						
Color: Rosado, blanco, verde						
Textura: Lisa

B) ESTRUCTURA						
Cimiento: Piedra						
Paredes: Adobe-bareque						
Cubierta: Estructura de madera-teja						
C) CARACTERISTICAS RELEVANTES:						
Interior:						
Exterior:

C) ESTADO DE CONSERVACION			<b>OSERVACIONES:</b> No cuenta con un mantenimiento adecuado lo podemos constatar en la fachada esta deteriorada y fuera del contexto arquitectonico de la epoca debido a los colores de la vivienda.			
Cubierta: Regular			<b>Observaciones:</b>			
Estructura: Regular						
Elementos: Regular						
Mantenimiento: Regular

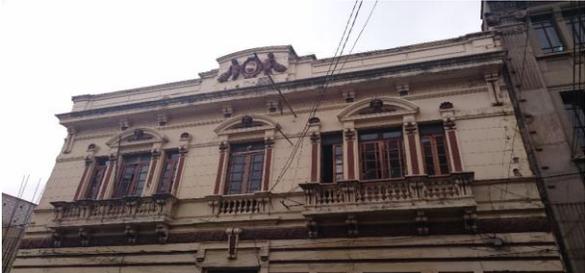
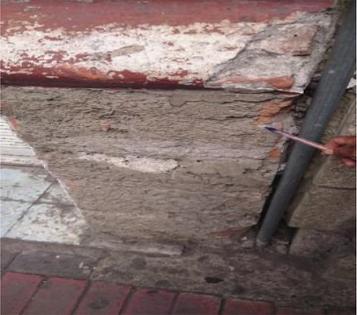
Vanos Abiertos N° PA: 7 PB: 7								
Zocalo: Piedra								
Portal o Soportal:								
Remate de Fachada: Cornisa, antefijo y cimera								
Portada:								
Balcones: Volado corrido N: 2								
Balcones: Incluidos N°: 1								
Molduras y Ornamentacion: enmarcamiento vanos, ménsulas, bandas, frotoncillos, cartelas, balustres, decoracion geométrica, veneras, modillones, cenefas, cimera, clave, pilastras.								
Color: crema								
Textura: Lisa, almohadillado, acanalado

B) ESTRUCTURA								
Cimiento: Piedra								
Paredes: ladrillo-adobe								
Cubierta: Estructura de madera-Teja								
C) CARACTERISTICAS RELEVANTES:								
Interior: con arcos sobre columna, for ma impluvio, pintura en cielo raso								
Exterior: detalles en hierro forjado en la puerta principal

C) ESTADO DE CONSERVACION			OSERVACIONES: El bien se encuentra deteriorado sus paredes se estan descascarandose, debido a que es un bien estatal y sus características son muy importantes se debio haber tenido mas cuidado con estas edificaciones.					
Cubierta: Regular			Observaciones: A364:G410					
Estructura: Regular								
Elementos: Regular								
Mantenimiento: Regular

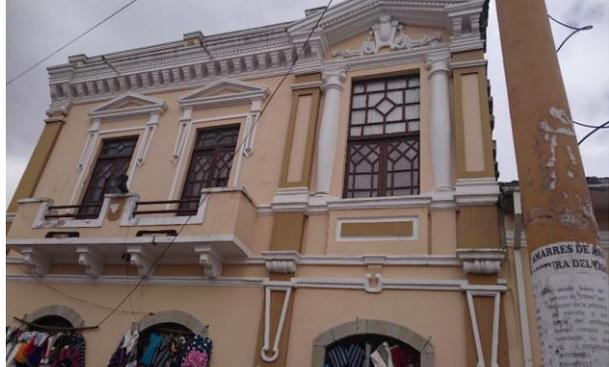
<b>Vanos Abiertos N° PA:</b> 3 PB: 3						
<b>Zocalo:</b> Piedra pintada						
<b>Portal o Soportal:</b>						
<b>Remate de Fachada:</b> Cornisa, antepecho balustrada						
<b>Portada:</b> Simple						
<b>Balcones:</b> Volado N: 1						
<b>Balcones:</b> N°:						
<b>Molduras y Ornamentacion:</b> enmarcamiento vanos, ménsulas, bandas, frotoncillos, cartelas, balustres, blasón, pilastras, aplacados, frontón.						
<b>Color:</b> crema						
<b>Textura:</b> Lisa						
<b>B) ESTRUCTURA</b>			<b>OSERVACIONES:</b> En esta casa podemos ver la falta de cuidado por el ornato de la ciudad ya que su fachada es muy bonita pero no se la puede apreciar por las ventas existentes en la misma.

<b>Cimiento:</b> Piedra						
<b>Paredes:</b> ladrillo-adobe						
<b>Cubierta:</b> Estructura de Teja						
<b>C) CARACTERISTICAS RELEVANTES:</b>						
<b>Interior:</b>						
<b>Exterior:</b>						
<b>C) ESTADO DE CONSERVACION</b>						
<b>Cubierta:</b> Regular						
<b>Estructura:</b> Regular						
<b>Elementos:</b> Regular						
<b>Mantenimiento:</b> Malo						
			<b>Observaciones:</b> A364:G410

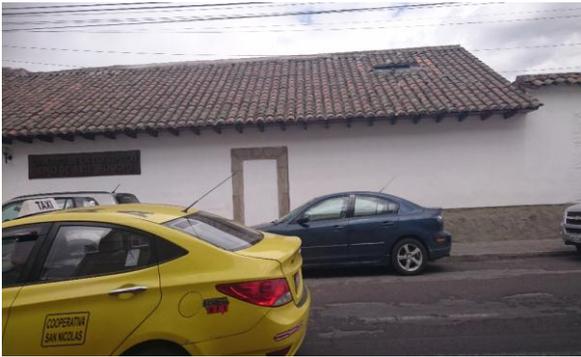
Vanos Abiertos N° PA: 16 PB: 16							
Zocalo: Piedra							
Portal o Soportal:							
Remate de Fachada: Alero en el sector tradicional							
Portada: Simple							
Balcones: N:							
Balcones: N°:							
Molduras y Ornamentación: Rectas							
Color: Blanco							
Textura: Lisa

B) ESTRUCTURA							
Cimiento: Piedra							
Paredes: ladrillo-adobe							
Cubierta: Estructura de Madera- Teja							
C) CARACTERISTICAS RELEVANTES:							
Interior:							
Exterior:

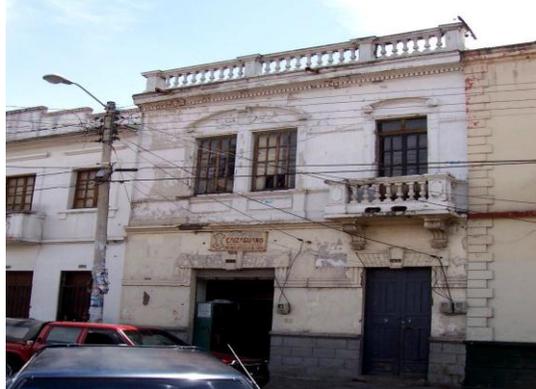
Vanos Abiertos N° PA: 3 PB: 2								
Zocalo: Piedra pintada								
Portal o Soportal:								
Remate de Fachada: Cornisa balustrada								
Portada: Simple								
Balcones: Volado N:								
Balcones: N°:								
Molduras y Ornamentacion: Claves, dovelas, bandas, aplacados, balaustres, volutas, molduras curvas,								
Color: Blanco-gris								
Textura: Lisa

B) ESTRUCTURA								
Cimiento: Piedra								
Paredes: ladrillo-adobe								
Cubierta: Estructura de Madera- Teja								
C) CARACTERISTICAS RELEVANTES:								
Interior:								
Exterior:

C) ESTADO DE CONSERVACION			<b>OSERVACIONES:</b> Este inmueble se encuentra inhabitado por lo cual se explica su deterioro avanzado, en la parte de abajo se encuentra funcionando un local comercial lo que ha detenido su total deterioro.					
Cubierta: Regular								
Estructura: Regular								
Elementos: Regular								
Mantenimiento: Malo

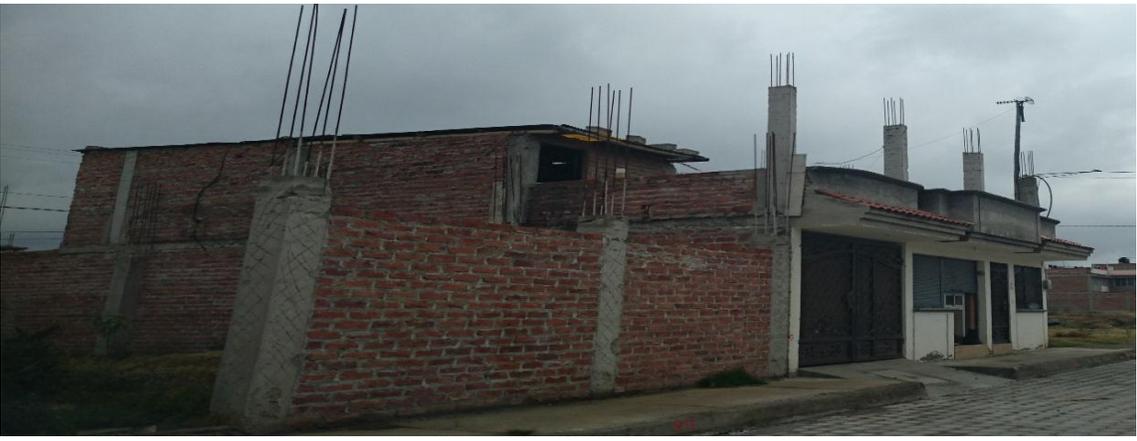
<b>INDICE DE VULNERABILIDAD PARA AMENAZA SISMICA</b>			
<b>VARIABLES</b>	<b>VALORES POSIBLES DEL INDICADOR</b>	<b>PONDERACION</b>	<b>VALOR MAXIMO</b>
Sistema Estructural	0.00	1.20	0.00
Materiales de paredes	1.00	1.20	1.20
Tipo de Cubierta	5.00	1.00	5.00
Tipo deEntrepiso	0.00	1.00	0.00
Numero de pisos	1.00	0.80	0.80
Año de Construcción	0.00	1.00	0.00
Estado de Conservación	5.00	1.00	5.00
Características deSuelo	5.00	0.80	4.00
Topografía del sitio	5.00	0.80	4.00
Forma de Construcción	5.00	1.20	6.00
<b>valor total</b>			<b>26.00</b>

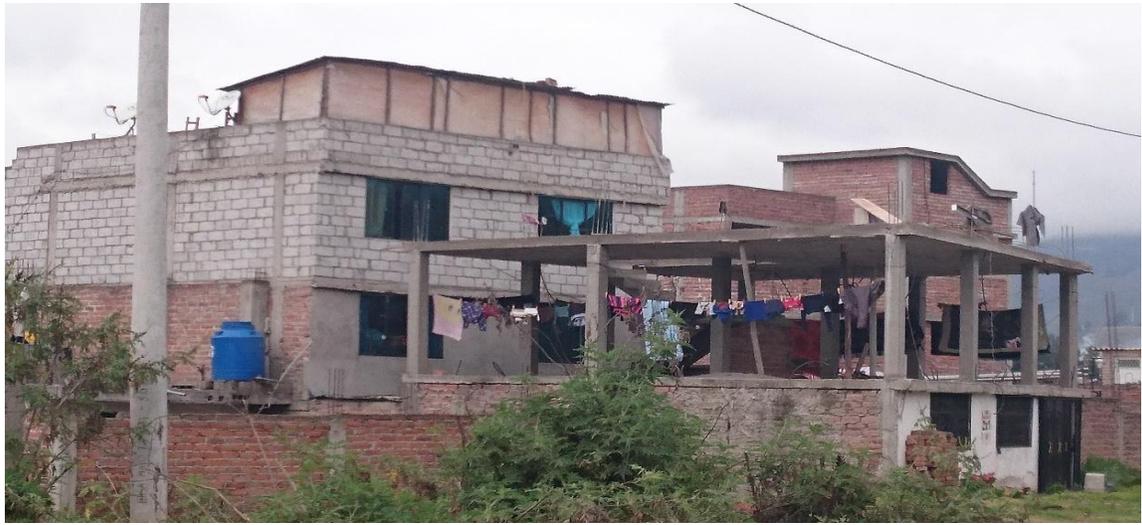
<b>INDICE DE VULNERABILIDAD PARA AMENAZA SISMICA</b>			
<b>VARIABLES</b>	<b>VALORES POSIBLES DEL INDICADOR</b>	<b>PONDERACION</b>	<b>VALOR MAXIMO</b>
Sistema Estructural	0.00	1.20	0.00
Materiales de paredes	1.00	1.20	1.20
Tipo de Cubierta	0.00	1.00	0.00
Tipo deEntrepiso	0.00	1.00	0.00
Numero de pisos	10.00	0.80	8.00
Año de Construcción	0.00	1.00	0.00
Estado de Conservación	5.00	1.00	5.00
Características deSuelo	5.00	0.80	4.00
Topografía del sitio	5.00	0.80	4.00
Forma de Construcción	10.00	1.20	12.00
<b>valor total</b>			<b>34.20</b>

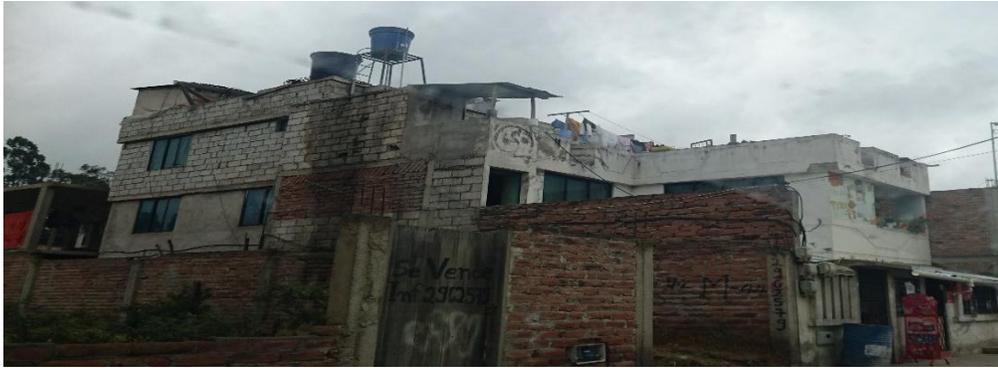
<b>UNIVERSIDAD NACIONAL DE CHIMBORAZO</b>			
<b>METODO SNGR</b>			
<b>RESPONSABLES</b>	Hilda Gunsha, Gabriela Mosquera		
<b>BARRIO</b>	24 de Mayo

<b>INDICE DE VULNERABILIDAD PARA AMENAZA SISMICA</b>			
<b>VARIABLES</b>	<b>VALORES POSIBLES DEL INDICADOR</b>	<b>PONDERACION</b>	<b>VALOR MAXIMO</b>
Sistema Estructural	0.00	1.20	0.00
Materiales de paredes	1.00	1.20	1.20
Tipo de Cubierta	0.00	1.00	0.00
Tipo de Entrepiso	0.00	1.00	0.00
Numero de pisos	10.00	0.80	8.00
Año de Construcción	1.00	1.00	1.00
Estado de Conservación	5.00	1.00	5.00
Características de Suelo	5.00	0.80	4.00
Topografía del sitio	5.00	0.80	4.00
Forma de Construcción	5.00	1.20	6.00
<b>valor total</b>			<b>29.20</b>

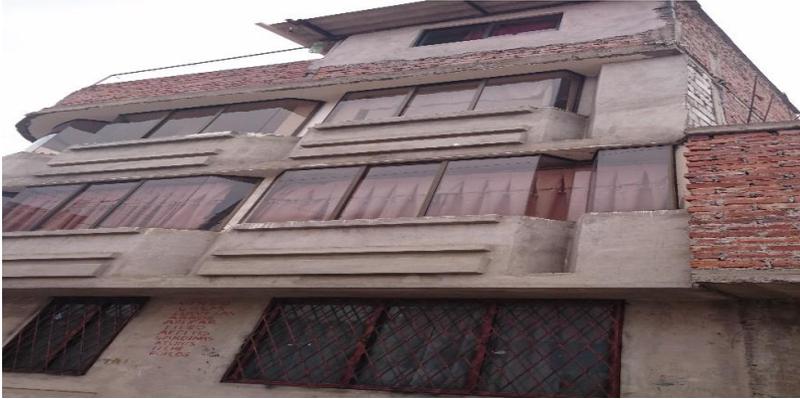
**Tabla 42:** Metodo SNGR, Casa discontinua.  
**Elaborado por:** Hilda Gunsha – Gabriela Mosquera

<b>INDICE DE VULNERABILIDAD PARA AMENAZA SISMICA</b>			
<b>VARIABLES</b>	<b>VALORES POSIBLES DEL INDICADOR</b>	<b>PONDERACION</b>	<b>VALOR MAXIMO</b>
Sistema Estructural	0.00	1.20	0.00
Materiales de paredes	1.00	1.20	1.20
Tipo de Cubierta	0.00	1.00	0.00
Tipo deEntepiso	0.00	1.00	0.00
Numero de pisos	10.00	0.80	8.00
Año de Construcción	0.00	1.00	0.00
Estado de Conservación	1.00	1.00	1.00
Características deSuelo	5.00	0.80	4.00
Topografia del sitio	5.00	0.80	4.00
Forma de Construcción	5.00	1.20	6.00
<b>valor total</b>			<b>24.20</b>

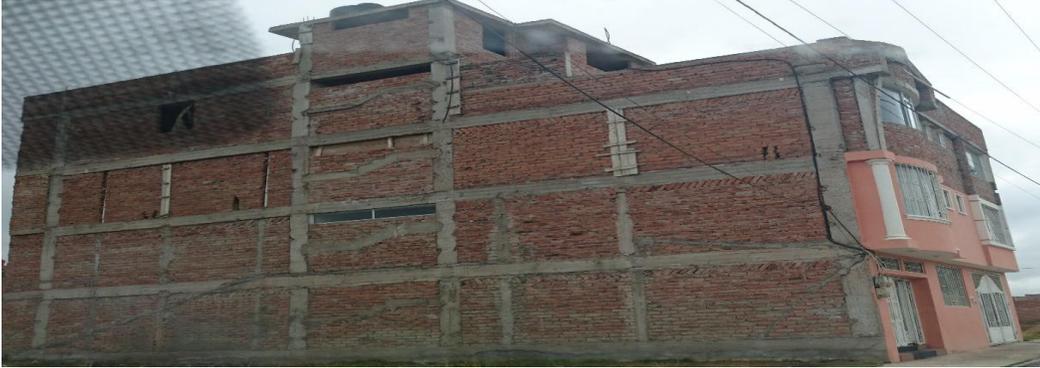
**Tabla 43:** Metodo SNGR, casa de tres pisos discontinua.  
**Elaborado por:** Hilda Gunsha – Gabriela Mosquera

INDICE DE VULNERABILIDAD PARA AMENAZA SISMICA			
VARIABLES	VALORES POSIBLES DEL INDICADOR	PONDERACION	VALOR MAXIMO
Sistema Estructural	5.00	1.20	6.00
Materiales de paredes	1.00	1.20	1.20
Tipo de Cubierta	0.00	1.00	0.00
Tipo deEntepiso	0.00	1.00	0.00
Numero de pisos	10.00	0.80	8.00
Año de Construcción	0.00	1.00	0.00
Estado de Conservación	0.00	1.00	0.00
Características deSuelo	5.00	0.80	4.00
Topografía del sitio	5.00	0.80	4.00
Forma de Construcción	5.00	1.20	6.00
<b>valor total</b>			<b>29.20</b>

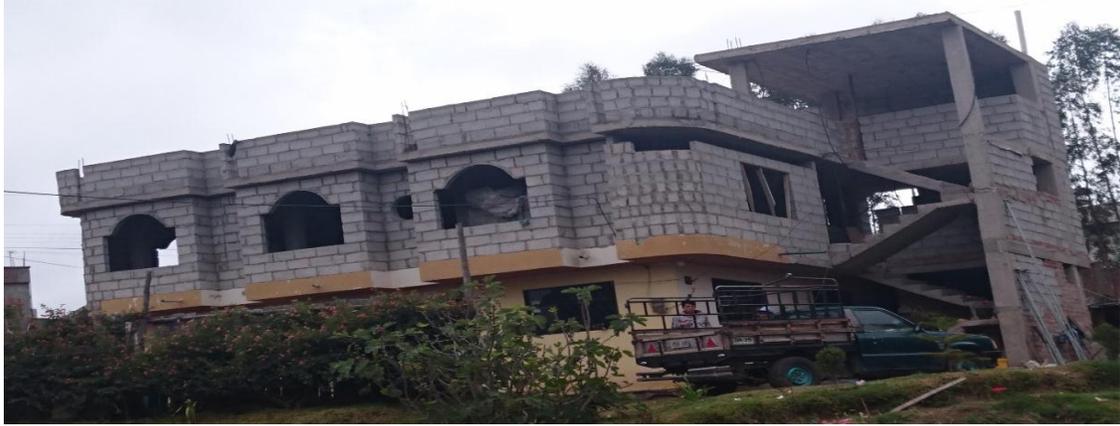
Tabla 45: Metodo SNGR, casa de dos pisos.

Sistema Estructural			
VARIABLES	VALORES POSIBLES DEL INDICADOR	PONDERACION	VALOR MAXIMO
Sistema Estructural	0.00	1.20	0.00
Materiales de paredes	1.00	1.20	1.20
Tipo de Cubierta	0.00	1.00	0.00
Tipo deEntrepiso	0.00	1.00	0.00
Numero de pisos	5.00	0.80	4.00
Año de Construcción	0.00	1.00	0.00
Estado de Conservación	1.00	1.00	1.00
Características deSuelo	10.00	0.80	8.00
Topografía del sitio	0.00	0.80	0.00
Forma de Construcción	5.00	1.20	6.00
<b>valor total</b>			<b>20.20</b>

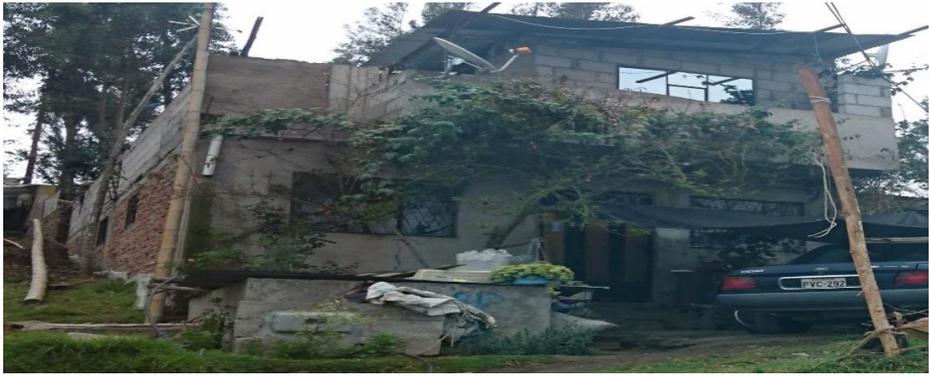
**Tabla 46:** Metodo SNGR, Casa Sin Supervisión.  
**Elaborado por:** Hilda Gunsha – Gabriela Mosquera

<b>INDICE DE VULNERABILIDAD PARA AMENAZA SISMICA</b>			
VARIABLES	VALORES POSIBLES DEL INDICADOR	PONDERACION	VALOR MAXIMO
Sistema Estructural	0.00	1.20	0.00
Materiales de paredes	1.00	1.20	1.20
Tipo de Cubierta	5.00	1.00	5.00
Tipo deEntrepiso	0.00	1.00	0.00
Numero de pisos	1.00	0.80	0.80
Año de Construcción	1.00	1.00	1.00
Estado de Conservación	5.00	1.00	5.00
Características deSuelo	10.00	0.80	8.00
Topografia del sitio	0.00	0.80	0.00
Forma de Construcción	5.00	1.20	6.00
<b>valor total</b>			<b>27.00</b>

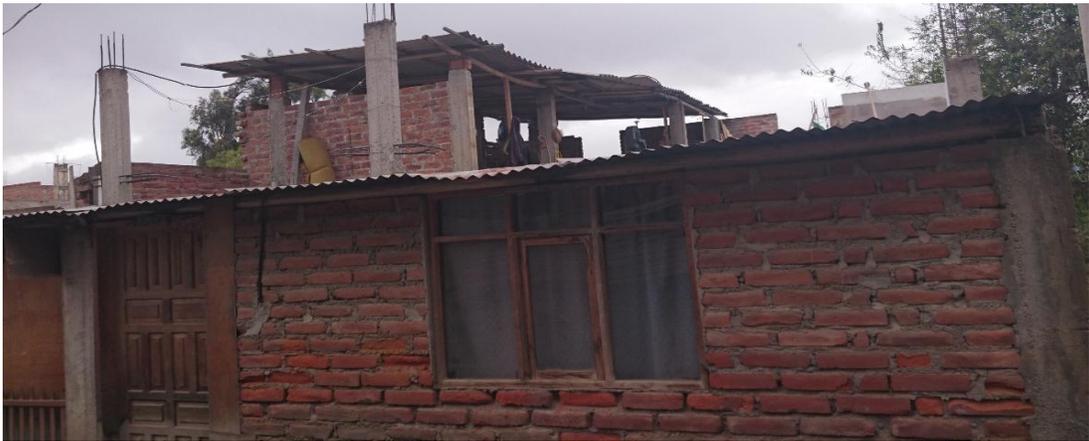
**Tabla 47:** Metodo SNGR, Casa de una planta.  
**Elaborado por:** Hilda Gunsha – Gabriela Mosquera

<b>INDICE DE VULNERABILIDAD PARA AMENAZA SISMICA</b>			
<b>VARIABLES</b>	<b>VALORES POSIBLES DEL INDICADOR</b>	<b>PONDERACION</b>	<b>VALOR MAXIMO</b>
Sistema Estructural	0.00	1.20	0.00
Materiales de paredes	1.00	1.20	1.20
Tipo de Cubierta	10.00	1.00	10.00
Tipo de Entrepiso	0.00	1.00	0.00
Numero de pisos	1.00	0.80	0.80
Año de Construcción	1.00	1.00	1.00
Estado de Conservación	5.00	1.00	5.00
Características de Suelo	10.00	0.80	8.00
Topografía del sitio	0.00	0.80	0.00
Forma de Construcción	5.00	1.20	6.00
<b>valor total</b>			<b>32.00</b>

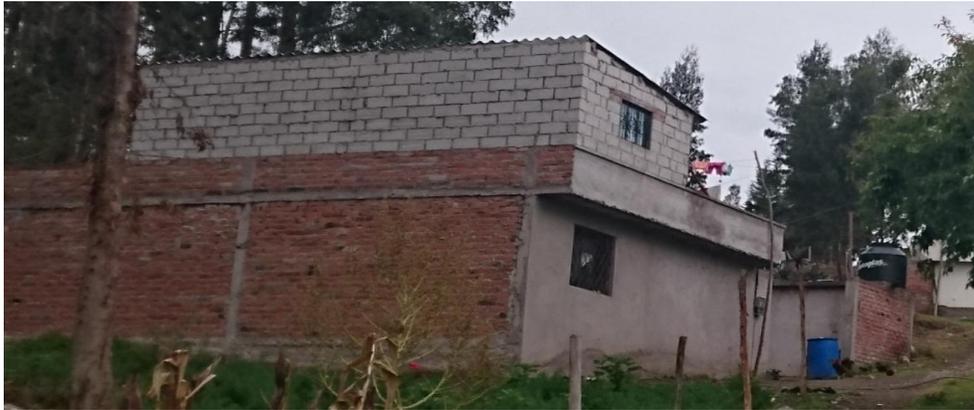
**Tabla 48:** Metodo SNGR, casa de una planta y media.  
**Elaborado por:** Hilda Gunsha – Gabriela Mosquera

INDICE DE VULNERABILIDAD PARA AMENAZA SISMICA			
VARIABLES	VALORES POSIBLES DEL INDICADOR	PONDERACION	VALOR MAXIMO
Sistema Estructural	0.00	1.20	0.00
Materiales de paredes	1.00	1.20	1.20
Tipo de Cubierta	10.00	1.00	10.00
Tipo de Entrepiso	0.00	1.00	0.00
Numero de pisos	5.00	0.80	4.00
Año de Construcción	0.00	1.00	0.00
Estado de Conservación	5.00	1.00	5.00
Características de Suelo	10.00	0.80	8.00
Topografía del sitio	5.00	0.80	4.00
Forma de Construcción	5.00	1.20	6.00
<b>valor total</b>			<b>38.20</b>

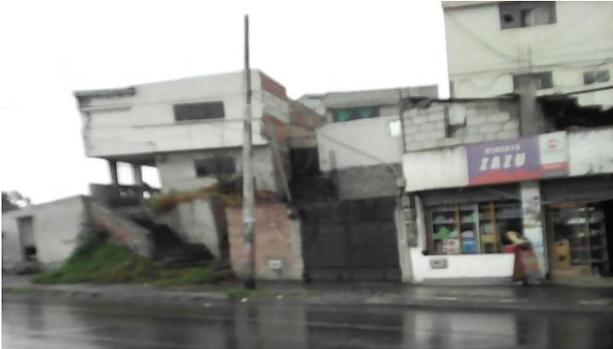
**Tabla 49:** Metodo, SNGR, casa con volado.

INDICE DE VULNERABILIDAD PARA AMENAZA SISMICA			
VARIABLES	VALORES POSIBLES DEL INDICADOR	PONDERACION	VALOR MAXIMO
Sistema Estructural	0.00	1.20	0.00
Materiales de paredes	1.00	1.20	1.20
Tipo de Cubierta	0.00	1.00	0.00
Tipo deEntrepiso	0.00	1.00	0.00
Numero de pisos	5.00	0.80	4.00
Año de Construcción	0.00	1.00	0.00
Estado de Conservación	5.00	1.00	5.00
Características deSuelo	10.00	0.80	8.00
Topografia del sitio	0.00	0.80	0.00
Forma de Construccion	5.00	1.20	6.00
<b>valor total</b>			<b>24.20</b>

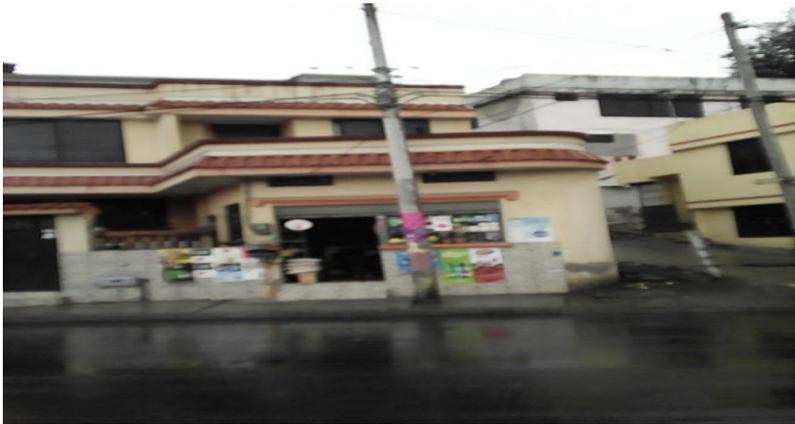
**Tabla 50:**Metodo SNGR, casa de dos íplantas.  
**Elaborado por:** Hilda Gunsha – Gabriela Mosquera

INDICE DE VULNERABILIDAD PARA AMENAZA SISMICA			
VARIABLES	VALORES POSIBLES DEL INDICADOR	PONDERACION	VALOR MAXIMO
Sistema Estructural	0.00	1.20	0.00
Materiales de paredes	1.00	1.20	1.20
Tipo de Cubierta	0.00	1.00	0.00
Tipo deEntrepiso	0.00	1.00	0.00
Numero de pisos	5.00	0.80	4.00
Año de Construcción	0.00	1.00	0.00
Estado de Conservación	5.00	1.00	5.00
Características deSuelo	10.00	0.80	8.00
Topografia del sitio	0.00	0.80	0.00
Forma de Construccion	5.00	1.20	6.00
<b>valor total</b>			<b>24.20</b>

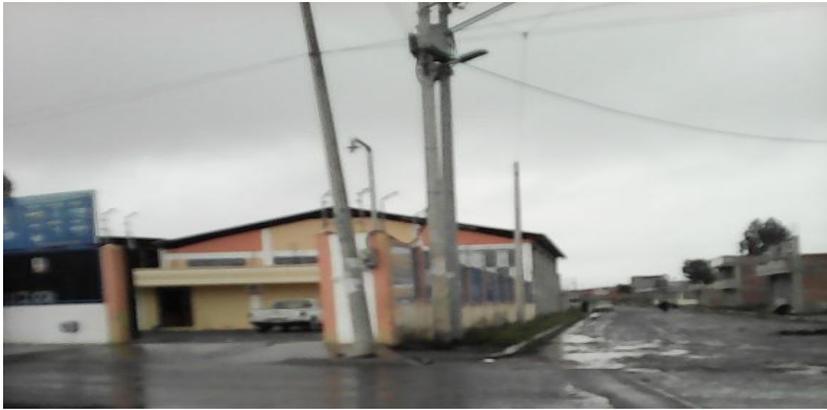
**Tabla 51:** Metodo SNGR, casa de dos pisos.  
**Elaborado por:** Hilda Gunsha – Gabriela Mosquera

<b>INDICE DE VULNERABILIDAD PARA AMENAZA SISMICA</b>			
<b>VARIABLES</b>	<b>VALORES POSIBLES DEL INDICADOR</b>	<b>PONDERACION</b>	<b>VALOR MAXIMO</b>
Sistema Estructural	1.00	1.20	1.20
Materiales de paredes	1.00	1.20	1.20
Tipo de Cubierta	5.00	1.00	5.00
Tipo deEntrepiso	0.00	1.00	0.00
Numero de pisos	0.00	0.80	0.00
Año de Construcción	0.00	1.00	0.00
Estado de Conservación	1.00	1.00	1.00
Características deSuelo	10.00	0.80	8.00
Topografía del sitio	0.00	0.80	0.00
Forma de Construccion	5.00	1.20	6.00
<b>valor total</b>			<b>22.40</b>

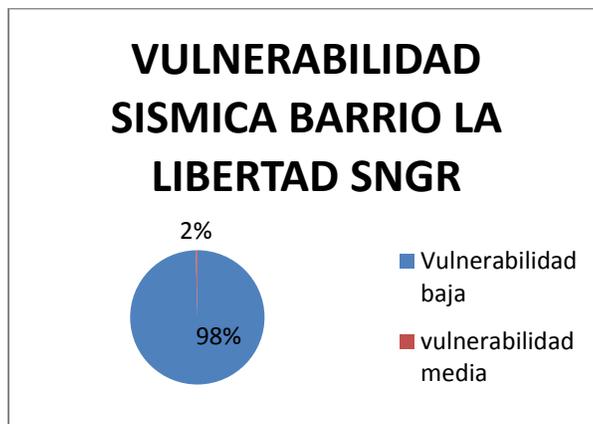
**Ilustración 24:** Vulnerabilidad sísmica Barrio la Libertad.  
**Elaborado por:** Hilda Gunsha – Gabriela Mosquera

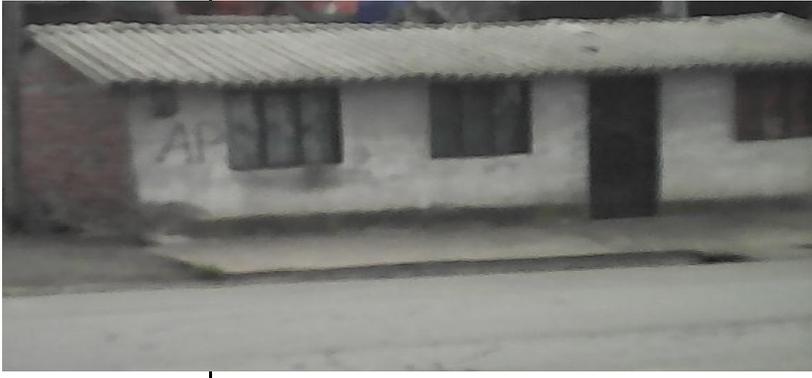
**Tabla 53:** Metodo SNGR, Casa de Un piso sin supervicion.  
**Elaborado por:** Hilda Gunsha – Gabriela Mosquera

<b>INDICE DE VULNERABILIDAD PARA AMENAZA SISMICA</b>			
<b>VARIABLES</b>	<b>VALORES POSIBLES DEL INDICADOR</b>	<b>PONDERACION</b>	<b>VALOR MAXIMO</b>
Sistema Estructural	5.00	1.20	6.00
Materiales de paredes	1.00	1.20	1.20
Tipo de Cubierta	5.00	1.00	5.00
Tipo deEntrepiso	5.00	1.00	5.00
Numero de pisos	0.00	0.80	0.00
Año de Construcción	5.00	1.00	5.00
Estado de Conservación	5.00	1.00	5.00
Características deSuelo	5.00	0.80	4.00
Topografia del sitio	0.00	0.80	0.00
Forma de Construccion	5.00	1.20	6.00
<b>valor total</b>			<b>37.20</b>

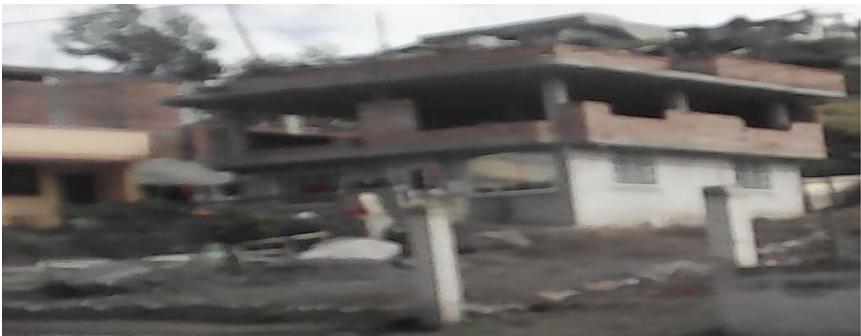
**Tabla 54:** Método SNGR, Casa de dos Pisos Sin Supervisión.  
**Elaborado por:** Hilda Gunsha – Gabriela Mosquera

<b>INDICE DE VULNERABILIDAD PARA AMENAZA SISMICA</b>			
<b>VARIABLES</b>	<b>VALORES POSIBLES DEL INDICADOR</b>	<b>PONDERACION</b>	<b>VALOR MAXIMO</b>
Sistema Estructural	0.00	1.20	0.00
Materiales de paredes	1.00	1.20	1.20
Tipo de Cubierta	0.00	1.00	0.00
Tipo deEntrepiso	0.00	1.00	0.00
Numero de pisos	1.00	0.80	0.80
Año de Construcción	0.00	1.00	0.00
Estado de Conservación	5.00	1.00	5.00
Características deSuelo	5.00	0.80	4.00
Topografía del sitio	0.00	0.80	0.00
Forma de Construcción	5.00	1.20	6.00
<b>valor total</b>			<b>17.00</b>

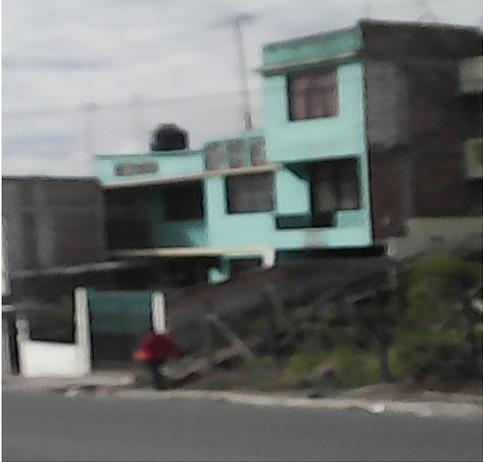
**Tabla 55:** Metodo SNGR, casa de tres plantas.  
**Elaborado por:** Hilda Gunsha – Gabriela Mosquera

<b>INDICE DE VULNERABILIDAD PARA AMENAZA SISMICA</b>			
<b>VARIABLES</b>	<b>VALORES POSIBLES DEL INDICADOR</b>	<b>PONDERACION</b>	<b>VALOR MAXIMO</b>
Sistema Estructural	0.00	1.20	0.00
Materiales de paredes	1.00	1.20	1.20
Tipo de Cubierta	0.00	1.00	0.00
Tipo deEntrepiso	0.00	1.00	0.00
Numero de pisos	5.00	0.80	4.00
Año de Construcción	1.00	1.00	1.00
Estado de Conservación	5.00	1.00	5.00
Características deSuelo	5.00	0.80	4.00
Topografía del sitio	5.00	0.80	4.00
Forma de Construcción	5.00	1.20	6.00
<b>valor total</b>			<b>25.20</b>

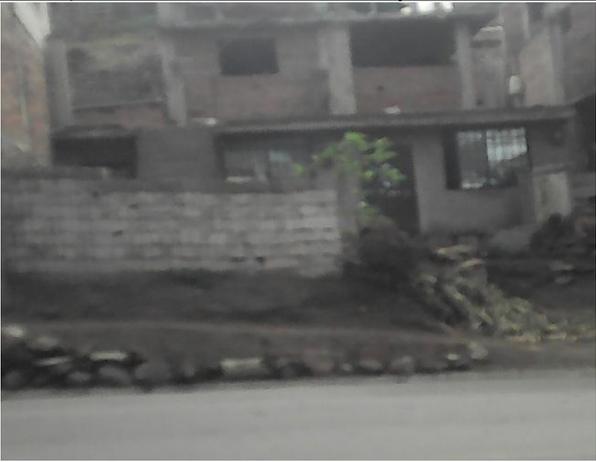
**Tabla 56:** Metodo SNGR, casa de dos planta sin supervicion.  
**Elaborado por:** Hilda Gunsha – Gabriela Mosquera

<b>INDICE DE VULNERABILIDAD PARA AMENAZA SISMICA</b>			
<b>VARIABLES</b>	<b>VALORES POSIBLES DEL INDICADOR</b>	<b>PONDERACION</b>	<b>VALOR MAXIMO</b>
Sistema Estructural	0.00	1.20	0.00
Materiales de paredes	1.00	1.20	1.20
Tipo de Cubierta	0.00	1.00	0.00
Tipo deEntepiso	0.00	1.00	0.00
Numero de pisos	0.00	0.80	0.00
Año de Construcción	0.00	1.00	0.00
Estado de Conservación	5.00	1.00	5.00
Características deSuelo	5.00	0.80	4.00
Topografía del sitio	0.00	0.80	0.00
Forma de Construcción	5.00	1.20	6.00
<b>valor total</b>			<b>16.20</b>

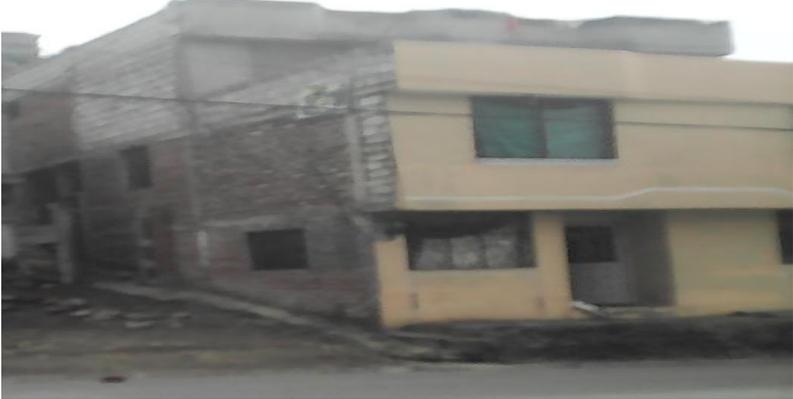
**Tabla 58:** Metodo SNGR, casa de dos pisos discontinua.  
**Elaborado por:** Hilda Gunsha – Gabriela Mosquera

<b>INDICE DE VULNERABILIDAD PARA AMENAZA SISMICA</b>			
<b>VARIABLES</b>	<b>VALORES POSIBLES DEL INDICADOR</b>	<b>PONDERACION</b>	<b>VALOR MAXIMO</b>
Sistema Estructural	0.00	1.20	0.00
Materiales de paredes	1.00	1.20	1.20
Tipo de Cubierta	0.00	1.00	0.00
Tipo deEntrepiso	0.00	1.00	0.00
Numero de pisos	5.00	0.80	4.00
Año de Construcción	0.00	1.00	0.00
Estado de Conservación	5.00	1.00	5.00
Características deSuelo	5.00	0.80	4.00
Topografía del sitio	0.00	0.80	0.00
Forma de Construcción	5.00	1.20	6.00
<b>valor total</b>			<b>20.20</b>

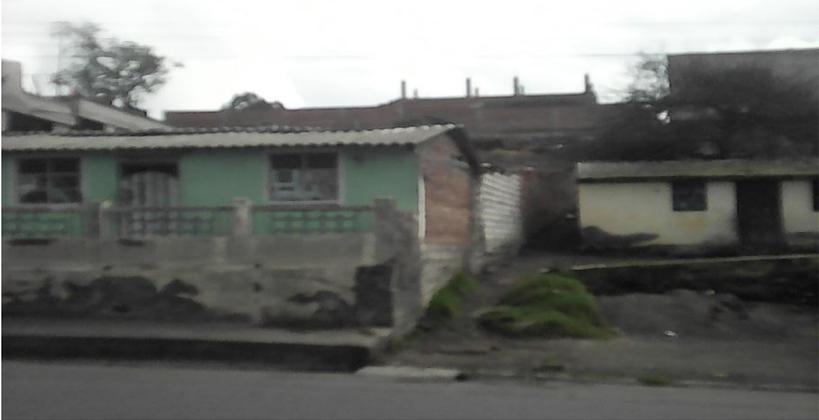
**Tabla 59:** Metodo SNGR, casa sin supervisión.  
**Elaborado por:** Hilda Gunsha – Gabriela Mosquera

<b>INDICE DE VULNERABILIDAD PARA AMENAZA SISMICA</b>			
<b>VARIABLES</b>	<b>VALORES POSIBLES DEL INDICADOR</b>	<b>PONDERACION</b>	<b>VALOR MAXIMO</b>
Sistema Estructural	5.00	1.20	6.00
Materiales de paredes	1.00	1.20	1.20
Tipo de Cubierta	5.00	1.00	5.00
Tipo deEntrepiso	0.00	1.00	0.00
Numero de pisos	0.00	0.80	0.00
Año de Construcción	5.00	1.00	5.00
Estado de Conservación	5.00	1.00	5.00
Características deSuelo	5.00	0.80	4.00
Topografía del sitio	0.00	0.80	0.00
Forma de Construccion	5.00	1.20	6.00
<b>valor total</b>			<b>32.20</b>

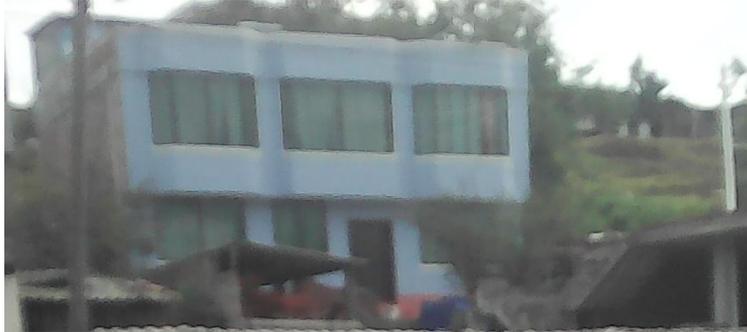
**Tabla 60:** Metodo SNGR.

INDICE DE VULNERABILIDAD PARA AMENAZA SISMICA			
VARIABLES	VALORES POSIBLES DEL INDICADOR	PONDERACION	VALOR MAXIMO
Sistema Estructural	0.00	1.20	0.00
Materiales de paredes	1.00	1.20	1.20
Tipo de Cubierta	0.00	1.00	0.00
Tipo deEntrepiso	0.00	1.00	0.00
Numero de pisos	5.00	0.80	4.00
Año de Construcción	0.00	1.00	0.00
Estado de Conservación	5.00	1.00	5.00
Características deSuelo	5.00	0.80	4.00
Topografía del sitio	0.00	0.80	0.00
Forma de Construcción	5.00	1.20	6.00
<b>valor total</b>			<b>20.20</b>

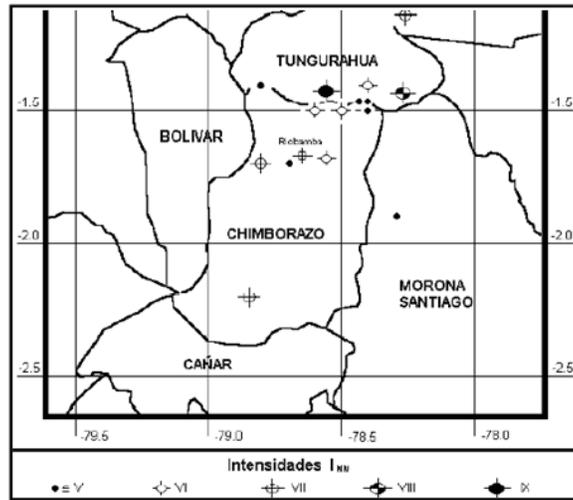
Ilustración 26: Mapa de Epicentros entre los años 1557-1997.

Tomando en cuenta que la intensidad de los sismos obedecen al daño causado en las poblaciones ya que son estos los reseñados en los documentos históricos, Barahona. D, ha ilustrado los sismos ocurridos en la provincia de Chimborazo para poder apreciar mejor la ubicación de los epicentros con su respectiva apreciación de intensidades.

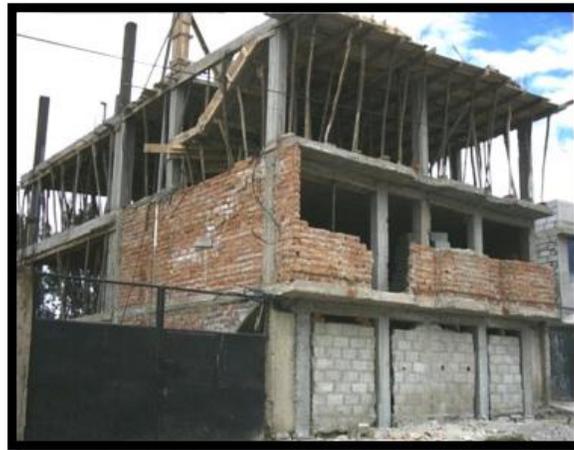
**Ilustración 38:** Vivienda A41 BARRIO 11 DE NOVIEMBRE.

El hormigón es de mala calidad ya que no posee ni la mínima resistencia a la compresión especificada según CPE INEN 5, Parte 1; que es de 210 kg/cm<sup>2</sup>, el hormigón que presenta esta vivienda es fácil de rayar. Ensayo de esclerómetro vivienda, por tanto su resistencia es de 180 kg/cm<sup>2</sup>

El hormigón posee zonas de “hormiguero”, lo cual indica una mala vibración al momento de su colocación.

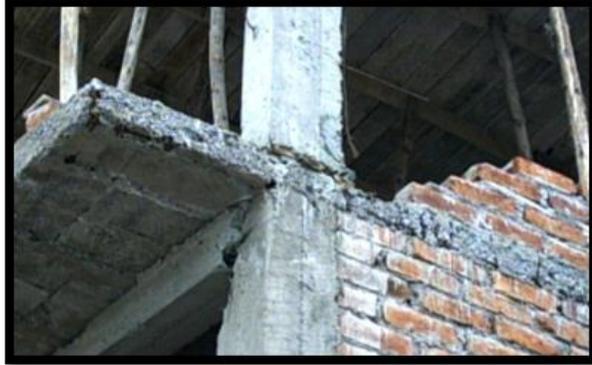
**Ilustración 39:** Recubrimiento Minimo.

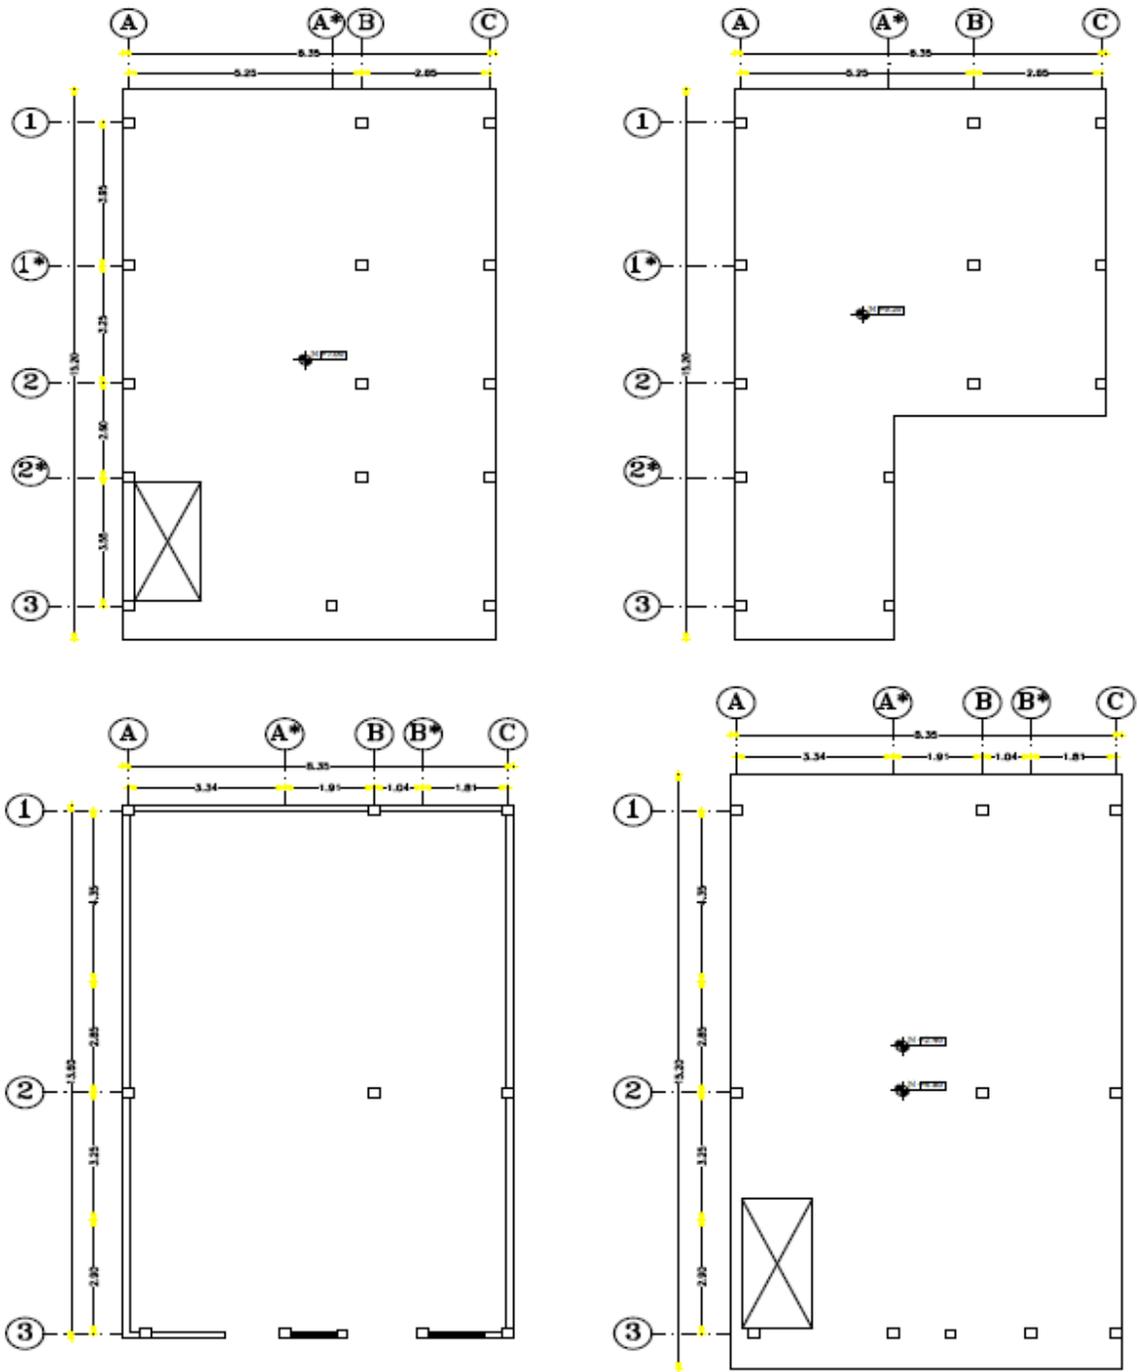
**Ilustración 40:** Geometría de la vivienda A41.

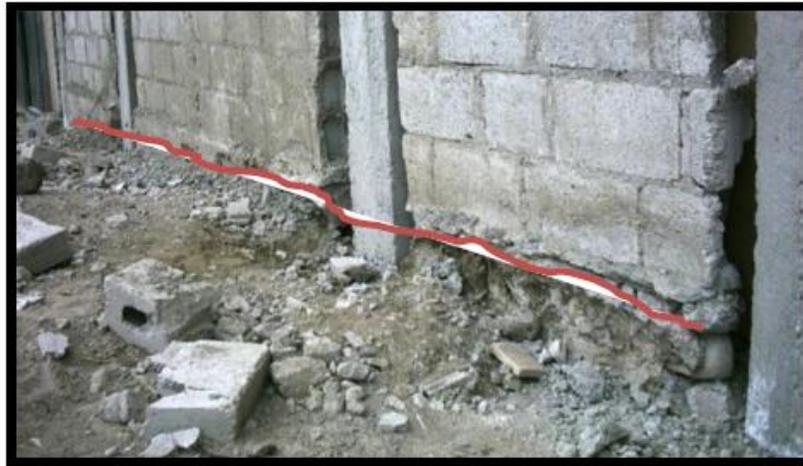
**Ilustración 41:** Vivienda A41 Ausencia de Cadenas.

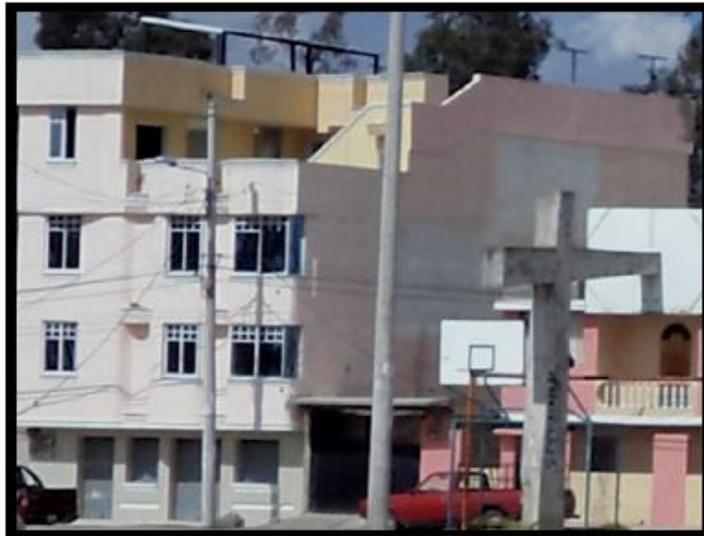
**Ilustración 42:** Conformacion de Vicvienda.

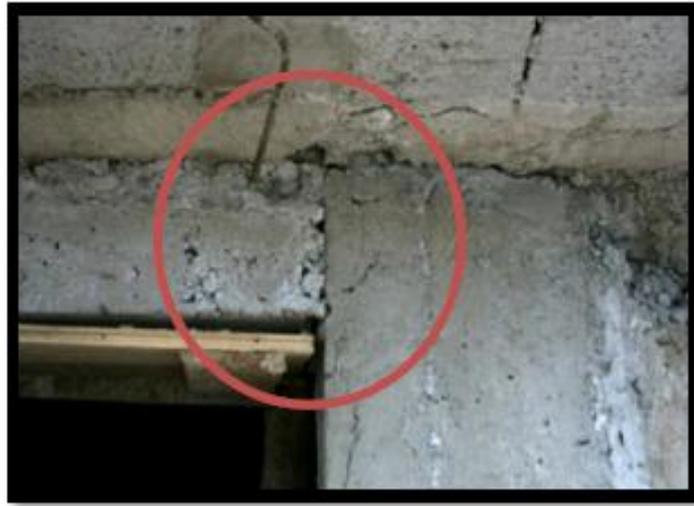
**Ilustración 46:** Conexión de elementos.
