UNIVERSIDAD NACIONAL DE CHIMBORAZO
VICERRECTORADO DE POSGRADO E INVESTIGACIÓN
INSTITUTO DE POSGRADO

PROGRAMA DE MAESTRÍA EN SEGURIDAD INDUSTRIAL MENCIÓN PREVENCIÓN
EN RIESGOS Y SALUD OCUPACIONAL

**“SISTEMA DE GESTIÓN DE SEGURIDAD Y SALUD OCUPACIONAL DE LA
HOSTERÍA BAMBÚ DE LA CIUDAD DE RIOBAMBA”**

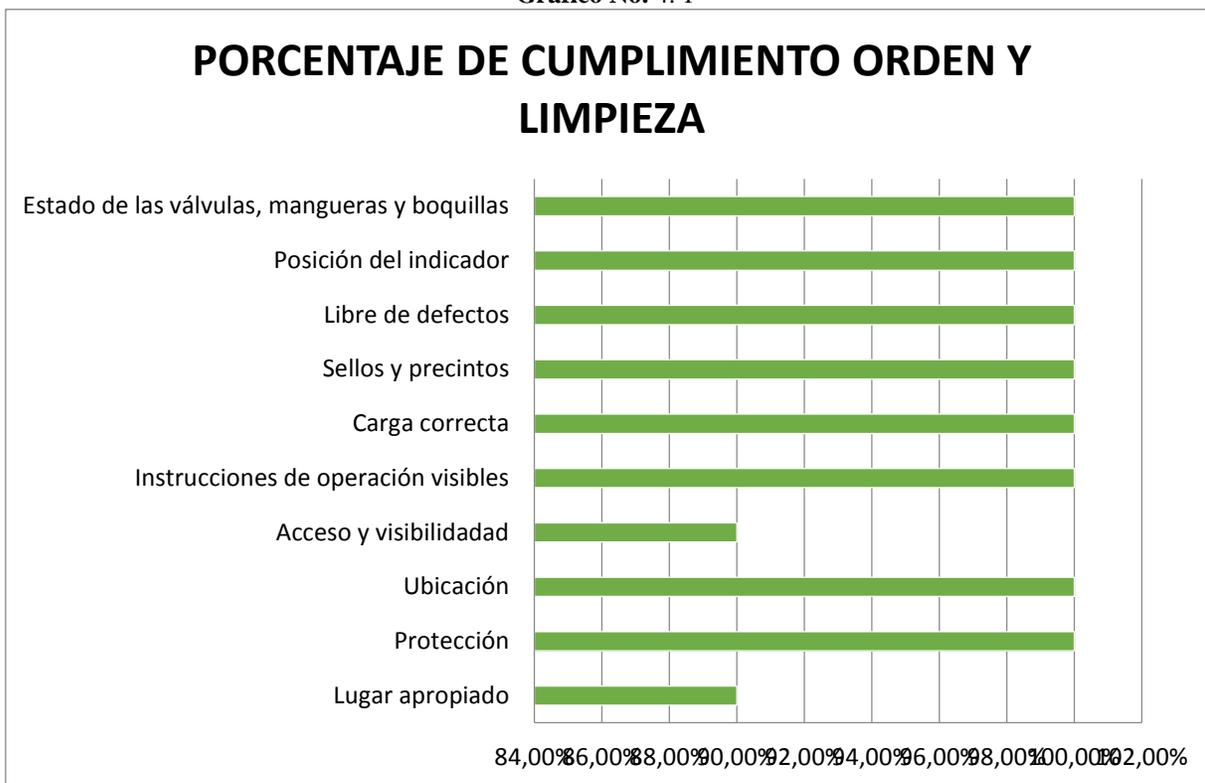
Grafico No. 4. 1

A continuación se muestra el porcentaje de cumplimiento por ítem evaluado de los 10 extintores existentes en las diferentes áreas de la Hostería.

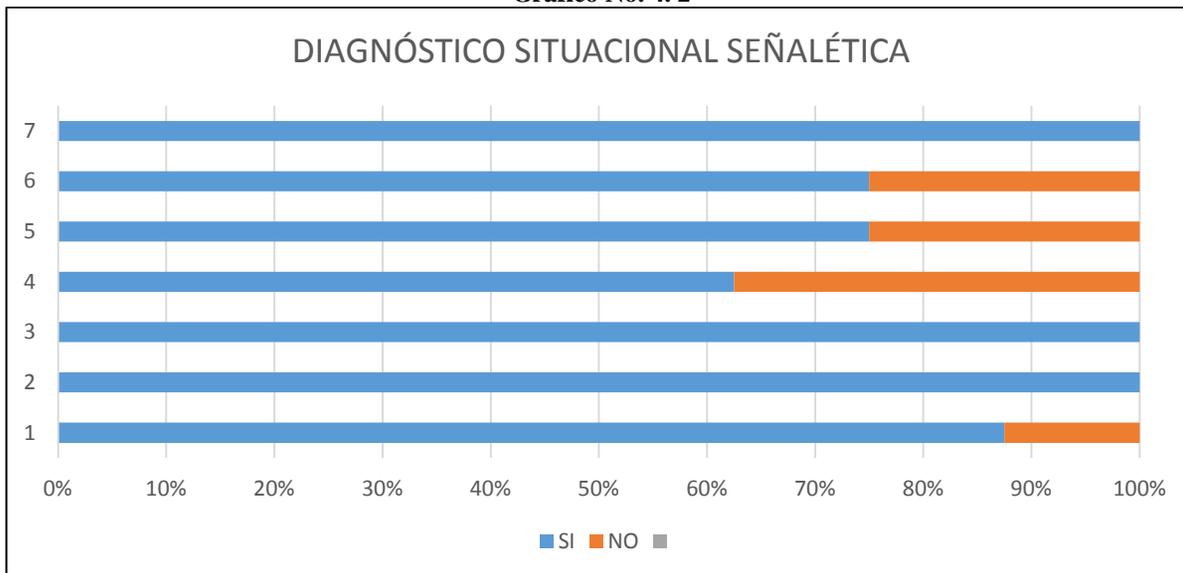
Grafico No. 4. 2

A continuación se muestra el porcentaje de cumplimiento o no cumplimiento del diagnóstico situacional de señalética realizado en base a 7 items verificables en las distintas áreas de la Hostería.

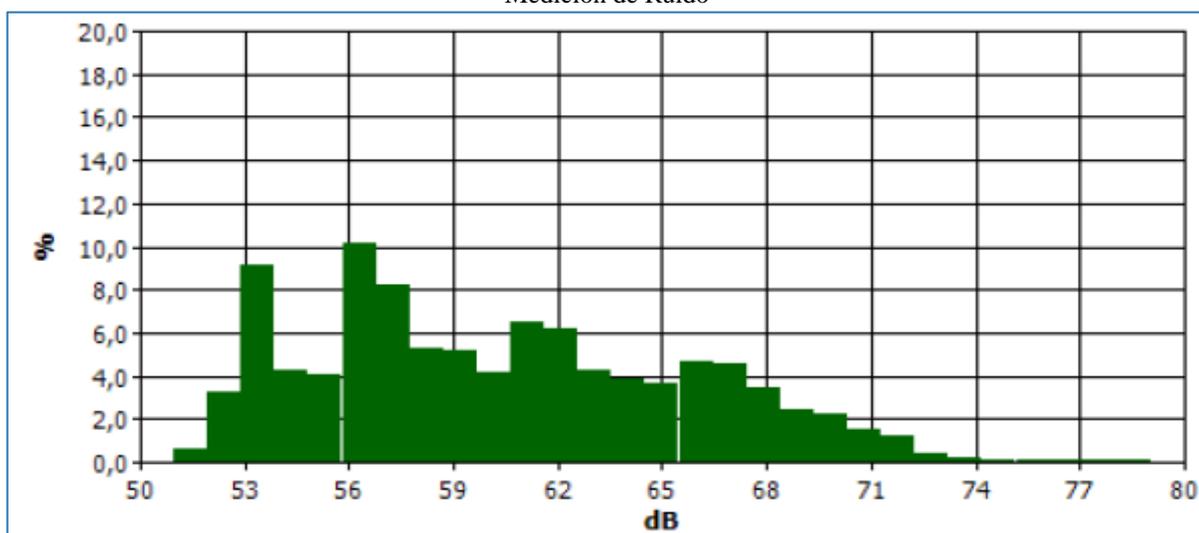
Grafico No. 4. 3
Medición de Ruido

En la siguiente tabla, se muestran los valores de la medición acústica realizada en el cuarto de máquinas de la Hostería Bambú.

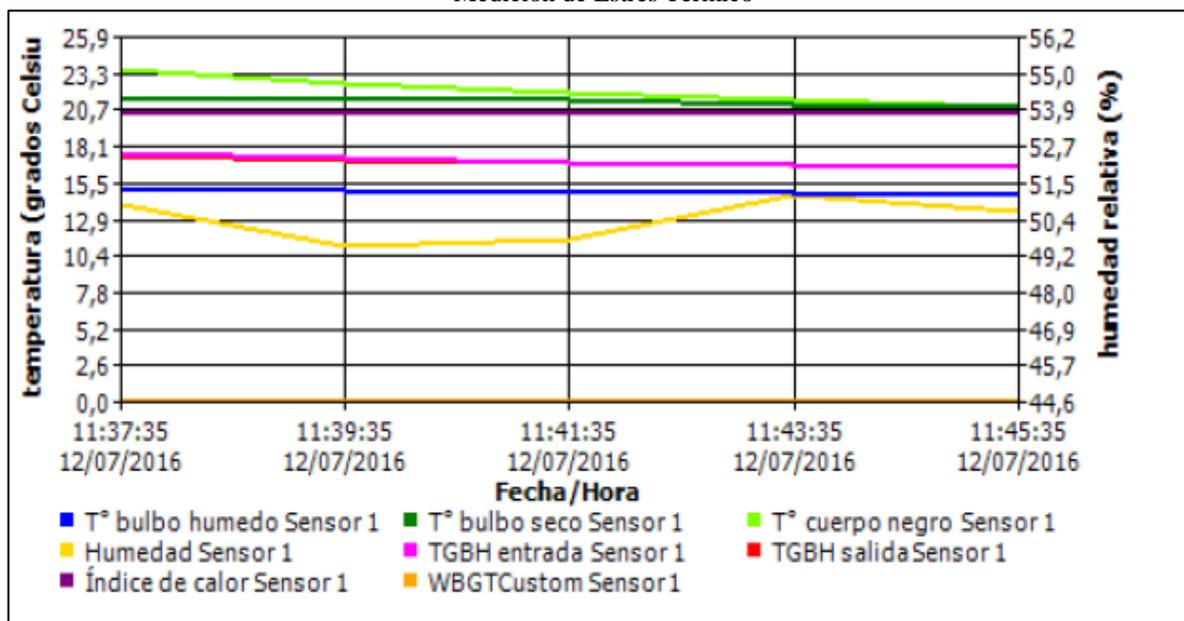
Grafico No. 4. 4
Medición de Estrés Térmico

En la siguiente tabla, se muestran los valores de la medición de TGBH realizada en el área de máquinas de la Hostería Bambú.
