**UNIVERSIDAD NACIONAL DE CHIMBORAZO  
FACULTAD DE INGENIERIA  
ESCUELA DE INGENIERIA CIVIL**

**“Trabajo de grado previo a la obtención del Título de Ingeniero Civil”**

**“ESTUDIO DE LAS CAUSAS DEL DETERIORO PREMATURO DE LA  
ESTRUCTURA DEL PAVIMENTO ASFÁLTICO DE LA AVENIDA  
CANÓNIGO RAMOS DESDE LA AVENIDA 11 DE NOVIEMBRE A LA  
AVENIDA MONSEÑOR LEONIDAS PROAÑO- BY PAS.”**

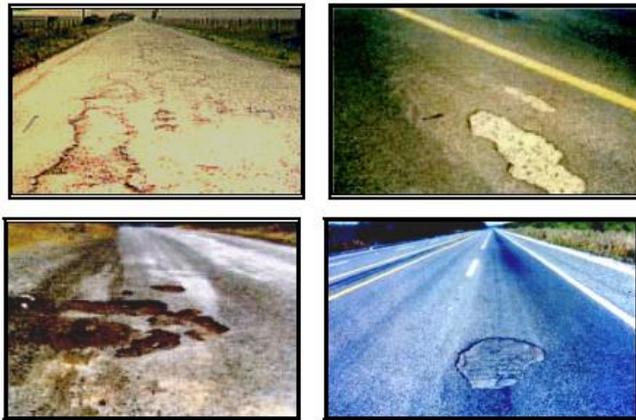
Gráfico 4: Segregación en pavimentos asfálticos.

- Baja compactación del material que aumenta la permeabilidad, acelera el envejecimiento del ligante asfáltico y no permite la cohesión adecuada del mismo.
- Mala calidad del mortero formado por agregado fino, polvo y ligante asfáltico, que se traduce por una escasa resistencia después de sometido a la acción del agua. El mortero superficial puede desaparecer a causa de la abrasión.

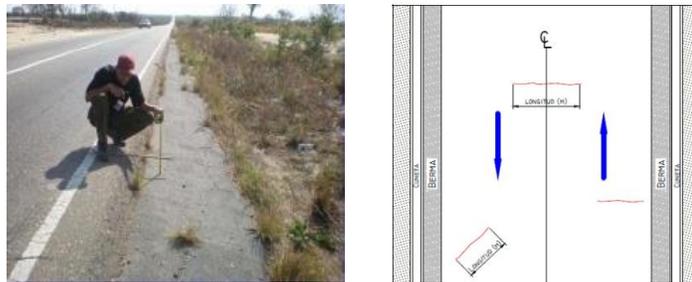
Gráfico 14: Desnivel Calzada-Hombrillo.

**9. Desnivel Calzada-Hombrillo.-** El desnivel calzada-hombrillo es una diferencia de niveles entre el borde del pavimento y el hombrillo. Este daño se debe a la erosión o asentamiento del hombrillo, o la colocación de sobre carpetas en la calzada sin elevar el nivel del hombrillo.

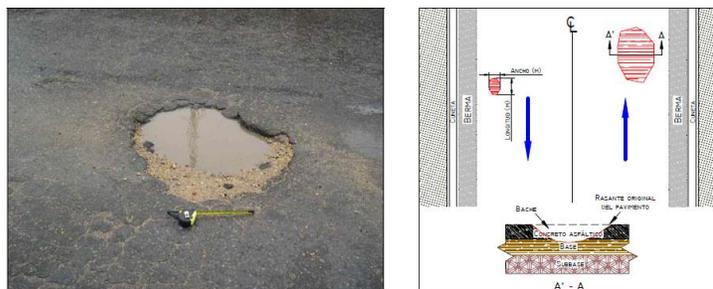
Gráfico 17: Baches y Zanjas Reparadas.

Dentro de este tipo de deterioro se encuentran los ojos de pescado que corresponden a baches de forma redondeada y profundidad variable, con bordes bien definidos que resultan de una deficiencia localizada en las capas estructurales.

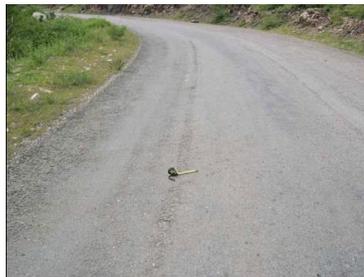
Gráfico 29: Lleno de surcos.

- 1. Lleno de surcos.-** Corresponde a franjas o canales longitudinales donde se han perdido los agregados de la mezcla asfáltica, el ahuellamiento grave es de más de 2" causado por diseño de base o subrasante pobres.

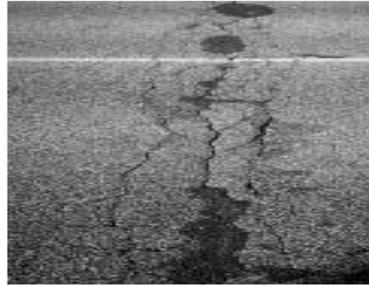
Gráfico 31: Grietas transversales.

**3. Grietas transversales.-** Una grieta en ángulos aproximadamente rectos a la línea central es una grieta transversal. A menudo son regularmente espaciados. La causa es el movimiento debido a los cambios de temperatura y el endurecimiento del asfalto con el envejecimiento.

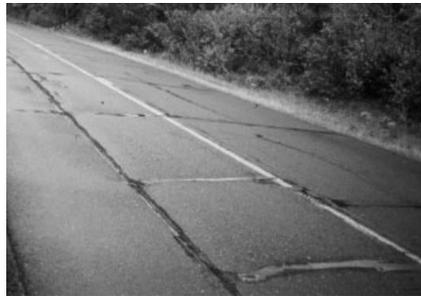
Gráfico 32: Grietas de reflexión.

**4. Grietas de reflexión.**-Las grietas se reflejan en las capas del patrón debajo del pavimento. Son difíciles de prevenir y corregir. Se pueden corregir con superposiciones gruesas o reconstrucción, generalmente se requiere juntas de hormigón a través de la superposición de elementos bituminosos.

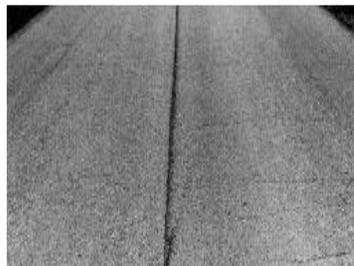
Gráfico 34: Grietas longitudinales.

Las grietas longitudinales dentro de un pie del borde son causadas por el apoyo insuficiente del hombro, mal drenaje o acción de las heladas. Las grietas longitudinales comienzan generalmente como líneas del cabello o variar, se estrecha y amplia, y erosionan con la edad, indican la necesidad del fortalecimiento de una plantilla o reconstrucción.

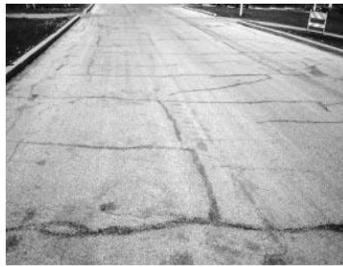
Gráfico 35: Grietas de bloque.

**7. Grietas de bloque.-** Agrietamiento Bloquear que forma grandes bloques, estas grietas por lo general se cruzan casi en ángulos rectos. Los bloques pueden variar desde 1pie hasta aproximadamente 10 pies o más de diámetro. La separación más estrecha indica el envejecimiento más avanzado causado por contracción y endurecimiento del asfalto con el tiempo. Se puede reparar con Sealcoating durante las primeras etapas para reducir con esto la erosión del asfalto o con superposición o reconstrucción en las etapas avanzadas.

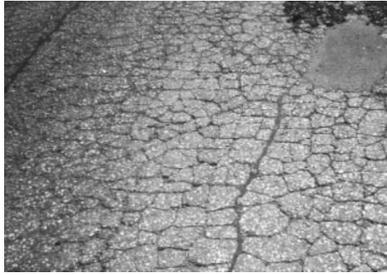
Gráfico 36: Grietas de cocodrilo.

**8. Grietas de cocodrilo.-** Son grietas interconectadas, formando pequeños piezas que varían en tamaño desde 1" a 6". Esto es causado por el fracaso de la superficie debido a la carga de tráfico (fatiga) y muy a menudo también debido a la inadecuada base o sub-base de apoyo. Su reparación puede ser excavar zonas localizadas, sustitución de base y superficie. Cuando está falla está presente en grandes áreas se puede recomendar como la mejor solución su reconstrucción. A menudo en este tipo de casos puede ser requerido mejorar el sistema de drenaje que existiese en la vía evaluada.

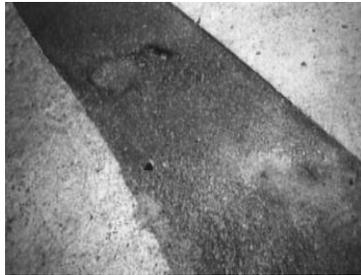
Gráfico 37: Parches.

**9. Parches.-** Los parches son una reparación superficial de los huecos con nuevo asfalto. Esto indica un pavimento de defecto o utilidad de la excavación que ha sido reparado. Los parches con agrietamiento, asentamiento o distorsiones o causas subyacentes indican que todavía permanecen fallas. El reciclaje o la reconstrucción se necesitan cuando se muestre una amplia angustia.

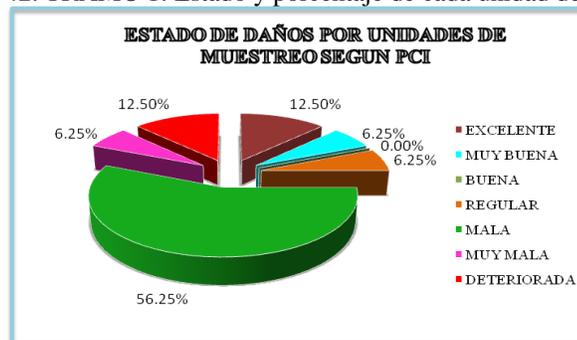
Gráfico 42. TRAMO 1: Estado y porcentaje de cada unidad de muestreo

En la Tabla 40 se muestra un resumen del estado de daños por unidades de muestreo según PCI y haciendo un promedio de todo el tramo en general, se puede decir que el Tramo 1 se encuentra en un **ESTADO MALO**, en la Gráfica 42 se observa detalladamente que el 56.25% de las unidades de muestreo se encuentran en condición MALA con una longitud de 900 m, un 12.50 % están en condición EXCELENTE con una longitud de 200m, con el mismo porcentaje tenemos una condición DETERIORADA con una longitud aproximada de 120m, pero también se puede observar que las condiciones MUY BUENA, REGULAR Y MUY MALA tienen un porcentaje 6.25% y longitud de 100 m cada una.

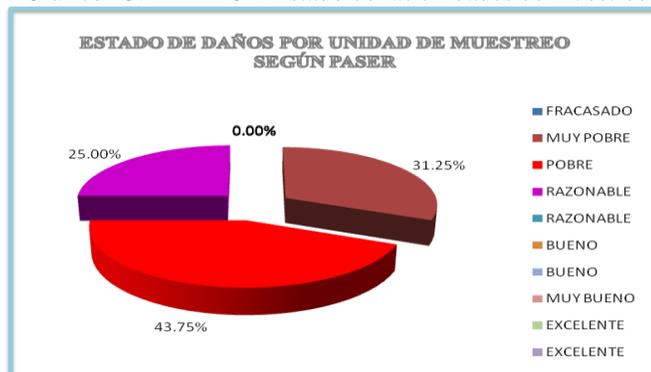
Gráfico 43. TRAMO 1 Estado de las unidades de muestreo

Se puede apreciar en la *Tabla 43* que el **43.75%** de las unidades de muestreo con una longitud de 620m se encuentra en un estado POBRE, seguido por un **31.25 %** que se encuentra en estado muy pobre y de longitud 500m y el **25%** restante presenta un estado razonable. Estos estados se pueden apreciar de mejor manera en la *Gráfica 43*.

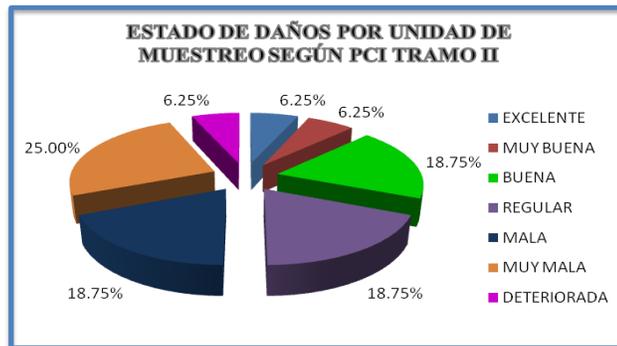
Gráfico 45. Estado de las unidades de Muestreo (PCI).

Es esta gráfica se puede apreciar de mejor manera el resultado de las calificaciones encontradas, según las calificaciones otorgadas por PCI, el tramo II en general se encuentra en condiciones Regulares para cumplir con su función.

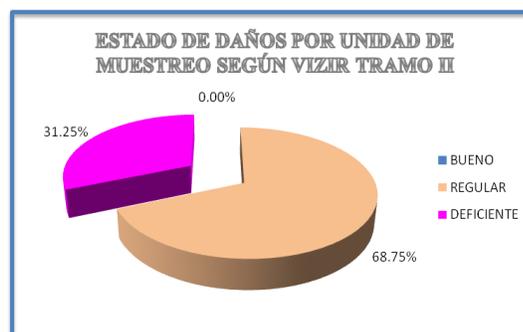
Gráfico 47. Estado de daño por unidades de muestreo según metodología VIZIR

En la grafica se puede apreciar muy bien el gran porcentaje sobre el muestreo total del estado Regular con un 68.75% del pavimento.

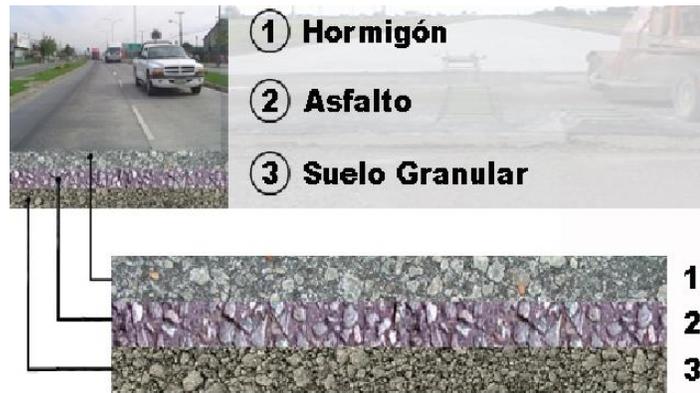
Gráfico 65 . Estructura del Whitetopping

Esta técnica corrige las deficiencias funcionales y estructurales a la vez. Según el espesor de la capa de hormigón, el Whitetopping presenta subcategorías: convencional, delgado y ultradelgado, siendo las dos últimas mucho más recientes que la primera.

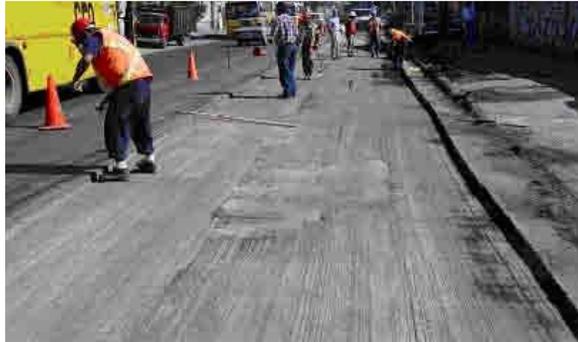
Gráfico 74. Vista de la superficie tras el fresado. Nótese la textura rugosa de la superficie, fundamental para obtener una buena adherencia.

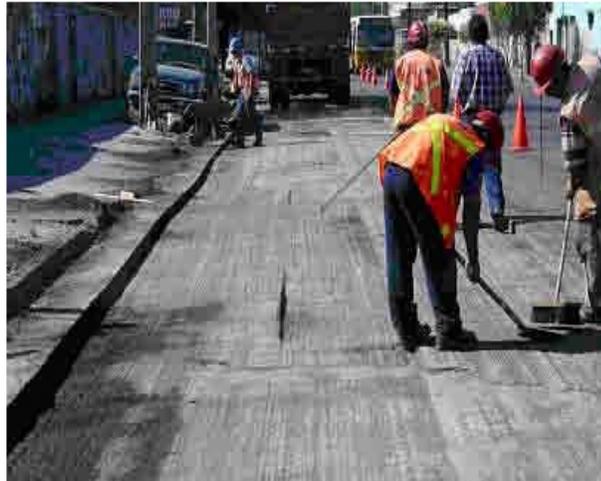
Tras la preparación de la superficie, es necesaria una profunda limpieza de ésta. Para la eliminación de las partículas grande, basta con un buen escobillón. Para limpiar el polvo, es recomendable aplicar aire comprimido. Se recomienda humedecer el asfalto de manera de enfriarlo para evitar un secado acelerado del hormigón que provocaría microfisuración en el hormigón fresco.

Gráfico 75. Faenas de limpieza con escobillón para las partículas grandes.

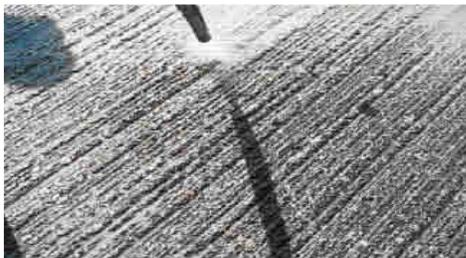
Gráfico 76. Faena de limpieza más profunda, usando aire comprimido, para remover las partículas más pequeñas.

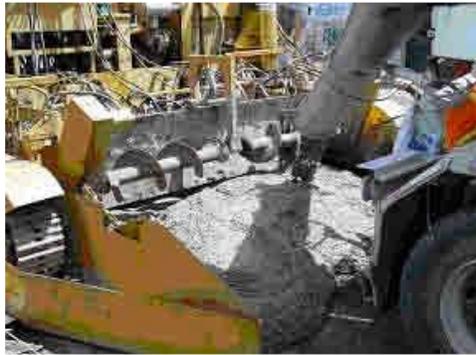
Gráfico 77. Colocación del hormigón, directamente desde el camión mixer.

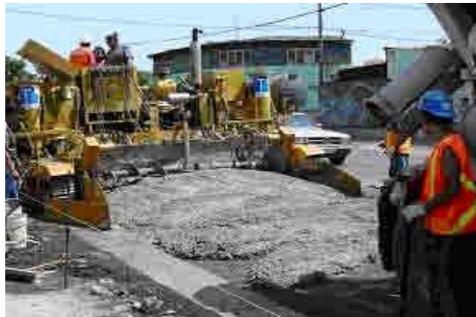
Gráfico 78. Tren pavimentador en faenas de hormigonado.

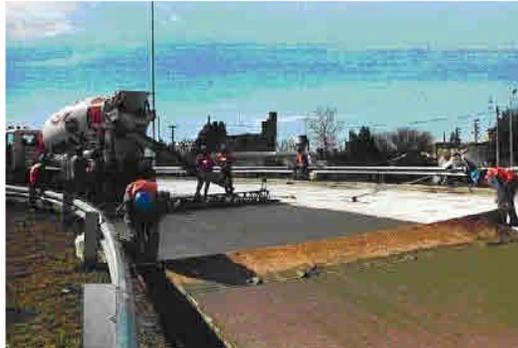
La aspillera húmeda deja una textura rugosa, pero son surcos poco profundos, en el caso del escobillón, los surcos son más profundos.

Gráfico 79. Aplicación de aspillera, para la obtención de la textura rugosa.

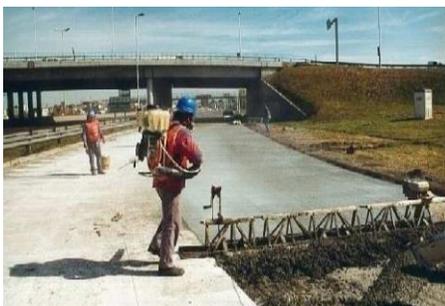
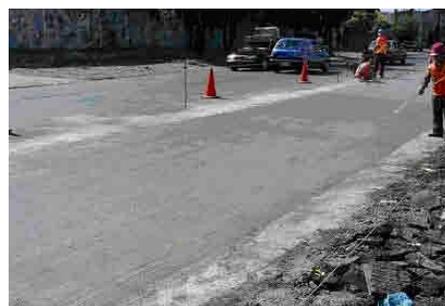
Gráfico 80. Aplicación de la membrana de curado.

La tarea de impermeabilizar la superficie es de suma importancia para evitar la aparición de fisuras y microfisuras considerando que se trata de un hormigón con un alto contenido de cemento.
