UNIVERSIDAD NACIONAL DE CHIMBORAZO

FACULTAD DE INGENIERÍA
CARRERA DE INGENIERÍA CIVIL

**EFFECTOS DE LA IMPLEMENTACIÓN DE 5S EN TALLERES DE MANTENIMIENTO
DE MAQUINARIA PESADA**

Riobamba - Ecuador
Año 2019

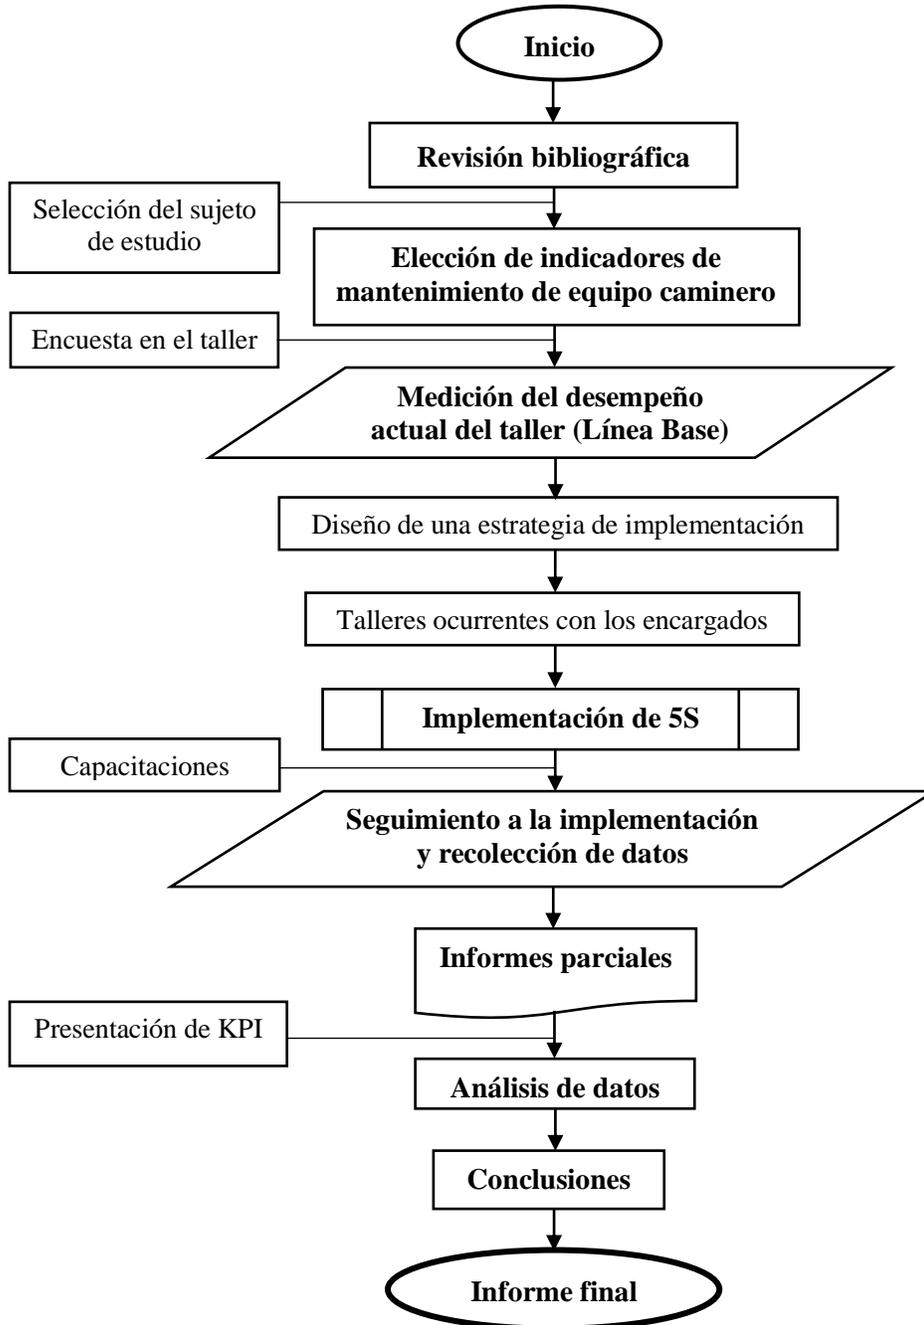
Figura 1. Diagrama de proceso de la metodología. **Elaborado por:** Ruiz O. Josselyn C.

El esquema gráfico que se muestra en la figura, detalla de manera general el proceso de desarrollo del proyecto de investigación:

Este proyecto de investigación se generó a partir de una revisión bibliográfica de la implementación de 5S tomado como principal referencia las metodologías desarrolladas en la empresa automovilística Toyota y sus sistemas de gestión organizacional de Lean Production.

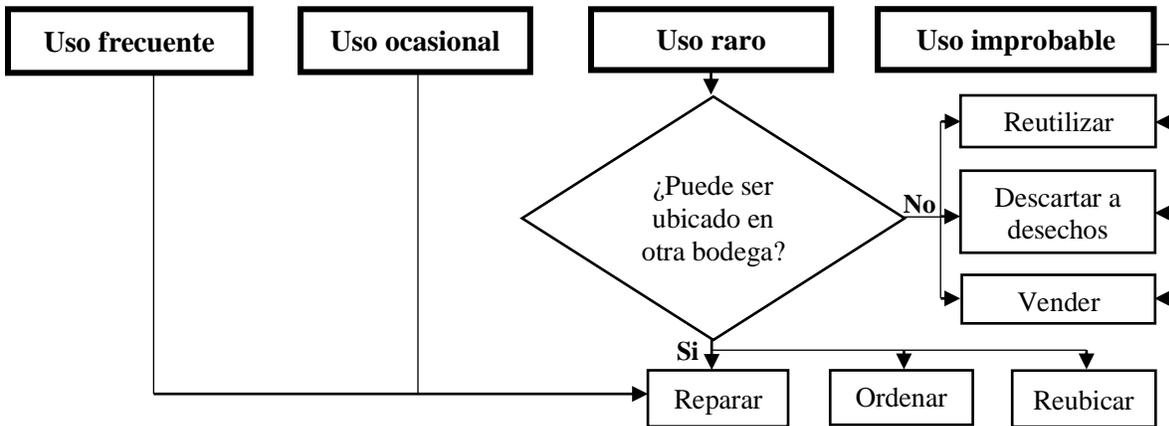
Figura 2 Diagrama de clasificación o selección de objetos. **Elaborado por:** Ruiz O. Josselyn C.

En base a las hojas de selección de objetos se clasificó los mismos de la siguiente manera:

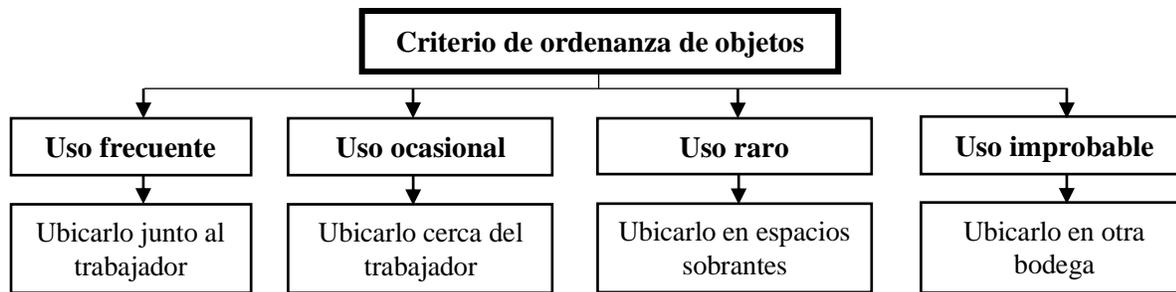
Figura 3 Diagrama de orden de objetos. **Elaborado por:** Ruiz O. Josselyn C.

Una vez ejecutada la primera S, con el objetivo de lograr áreas despejadas, limpias y organizadas se empieza a implementar la segunda S, ordenar. Esta S necesitó de la información obtenida de las hojas de selección usadas en la primera S ya que solo se ordenó los objetos de uso frecuente u ocasional, mientras los demás objetos fueron movilizados a otras bodegas, desechados a la basura o colocados en el depósito de chatarra donde se ubicaron todos los objetos a fin de ser vendidos.

Con la ejecución de la segunda S, se ampliaron los espacios destinados a la ubicación de insumos, repuestos, materiales o equipos, cambiando estanterías de madera desgastadas por nuevas estanterías a las que se les aumentó divisiones de madera obteniendo mayor cantidad de espacios de almacenaje. Se procedió a pintar de distintos colores la madera, pudiendo hacer uso de zonas manejables para que cualquier trabajador pueda identificar de forma sencilla y práctica la localización de cada insumo, así cada color le corresponde a un grupo determinado de materiales (**Anexo 9**). En cuanto al criterio de orden utilizado, se definió que los equipos pesados sean colocados en la parte inferior de las estanterías para generar condiciones seguras.

En la bodega de insumos, las estanterías de metal fueron ubicadas a manera de islas una tras otra para obtener áreas de circulación libre, se ordenó cada uno de los insumos de uso ocasional a una distancia cercana de la ventanilla de entrega del bodeguero y los equipos de uso raro o improbable se colocaron en la parte posterior de la bodega, finalmente se añadió un tablero de madera con perchas para colgar cintas adhesivas, pegamentos, brochas, etc. (**Anexo 10.1**). En la mecánica se colocó una estantería donde se ubicaron los catálogos de las maquinarias y otra estantería donde se almacenaron las herramientas, esta se ubicó junto al parqueadero de la maquinaria en reparación. En el área de soldadura se ordenó en estanterías los materiales que estaban localizados sobre la mesa de trabajo dejando libre este espacio.

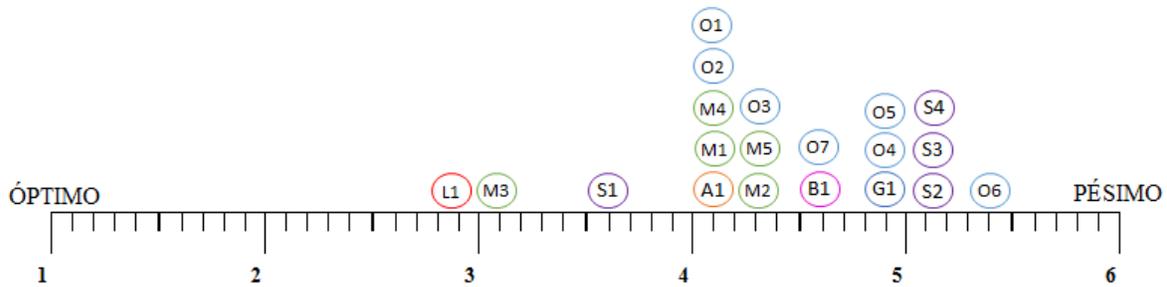
Figura 4 Valores escalares de Likert de la encuesta de opinión realizada a los trabajadores.

De la encuesta realizada, diecisiete trabajadores opinaron que con cierta frecuencia el taller se encuentra ordenado, limpio, organizado y cumpliendo eficientes procesos de mantenimiento siendo el valor promedio de la mayor frecuencia de datos 4.62 en la escala de Likert y los tres

trabajadores restantes opinan que muy frecuentemente se cumplen las actividades mencionadas con un valor promedio de 3.14 en la escala de Likert.

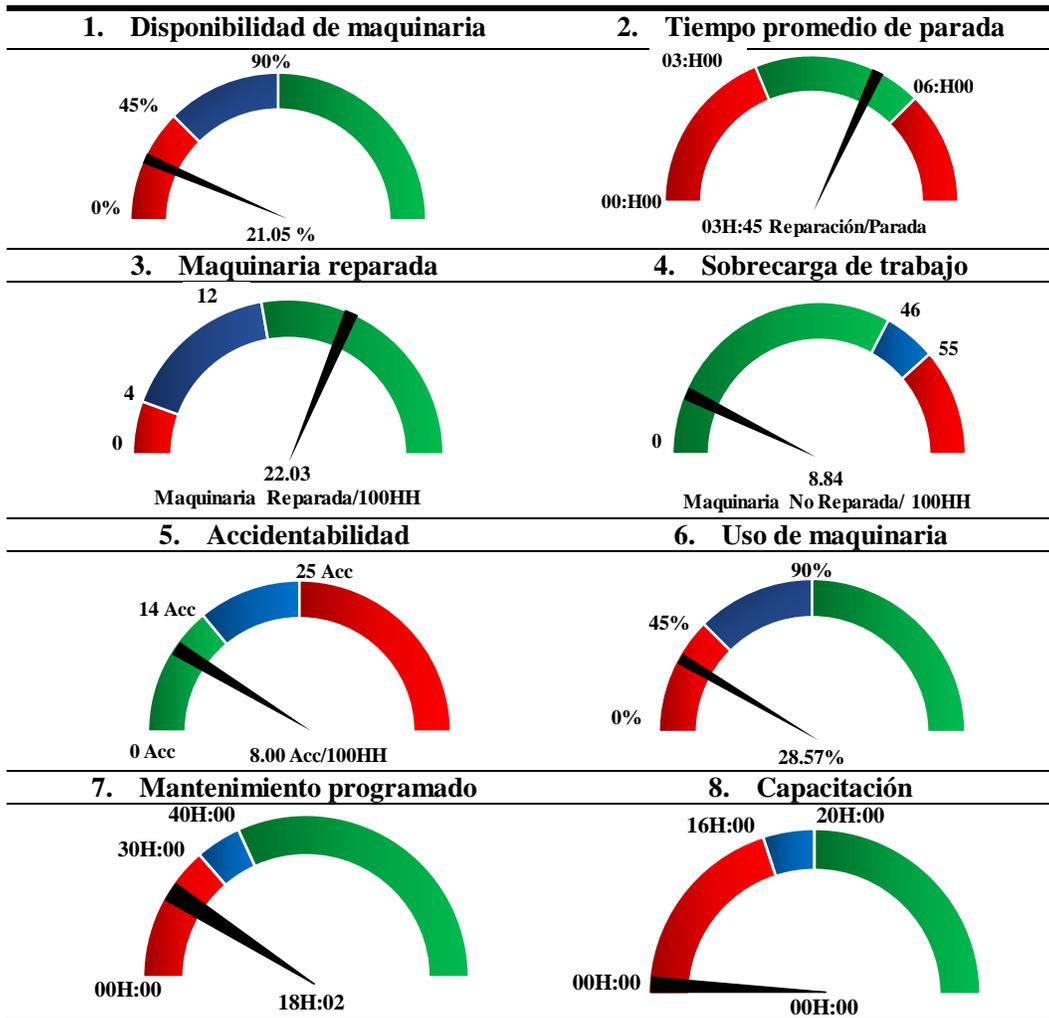
Tabla 8

Dashboards de la línea base de investigación en función de los criterios de valoración de los KPI.

De la tabla anterior se puede mencionar que la valoración del indicador 2., se encuentra muy cerca de no ser un valor aceptable mientras los indicadores 3. y 4, se localizan dentro de un rango correcto, en cuanto a el dashboard del tiempo promedio empleado en reparaciones es un indicativo correcto del número de maquinarias reparadas a tiempo determinando de esta manera la no existencia de sobrecarga de trabajo. También se puede mencionar que de la línea base obtenida los indicadores 1., 6., 7. y 8. no se limitaban dentro de un rango aprobable por condiciones desfavorables en las que el taller se encontraba prestando sus servicios.

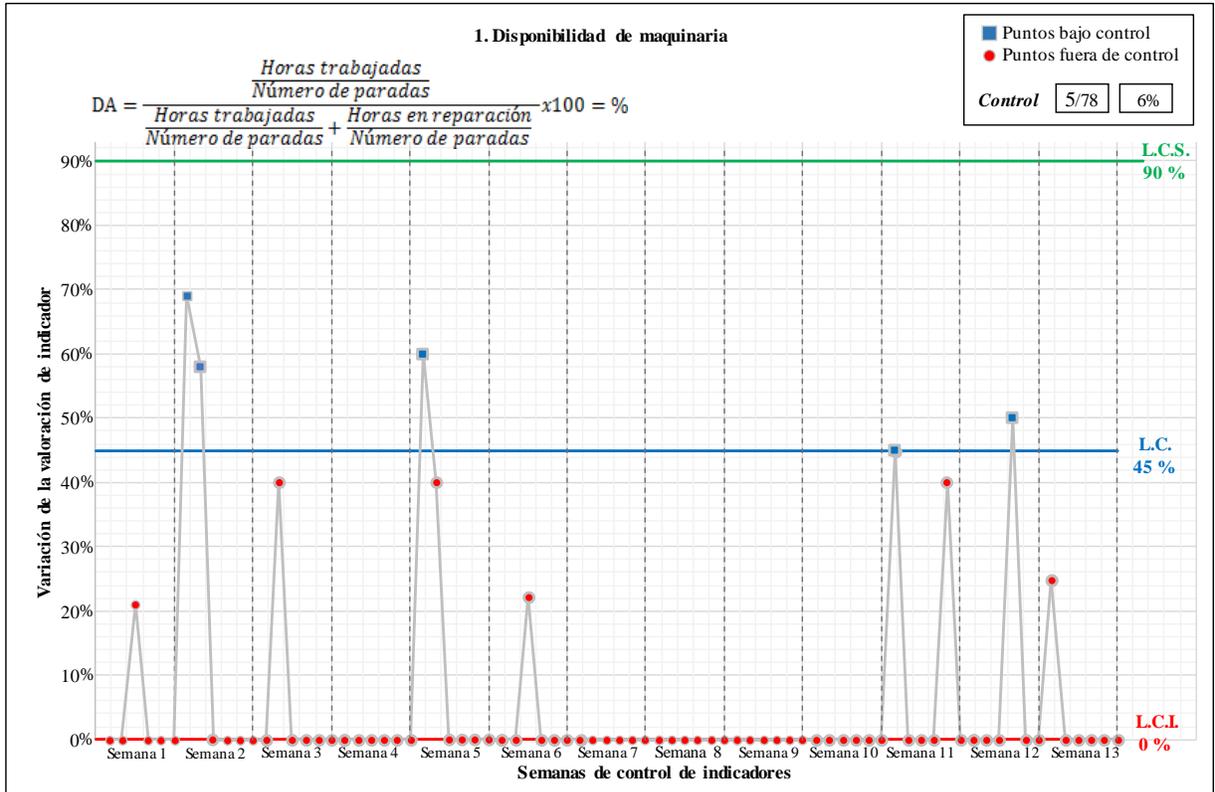
Figura 6 Disponibilidad de maquinaria, control del indicador de la semana 1 a la semana 13.
Elaborado por: Ruiz O. Josselyn C.

El primer indicador a ser analizado es el de disponibilidad de maquinaria, este define la relación entre el tiempo que la máquina produce en obra y el tiempo que está en reparación.

Del indicador de disponibilidad de maquinaria, el promedio obtenido de los dashboards de la empresa fue de 21,5% pero en la gráfica se puede apreciar varios días consecutivos en el límite inferior con 0% y días en los que si se alcanza un buen rendimiento del taller.

La empresa necesita que todos los días cero desaparezcan y que todos los puntos permanezcan en color azul dentro de una zona manejable que representan un valor óptimo entre 45 al 90% de un buen rendimiento de maquinaria, es decir, la variabilidad del proceso es alta y no dependió de 5S, depende de que la empresa gestione correctamente sus proveedores, de una renovación de su parque automotor ya que la mayoría de equipos de la constructora han superado su tiempo de vida útil por lo que los trabajos de mantenimiento ocurren inesperadamente y son mucho más costosos al incluir repuestos que no son de cambio normal.

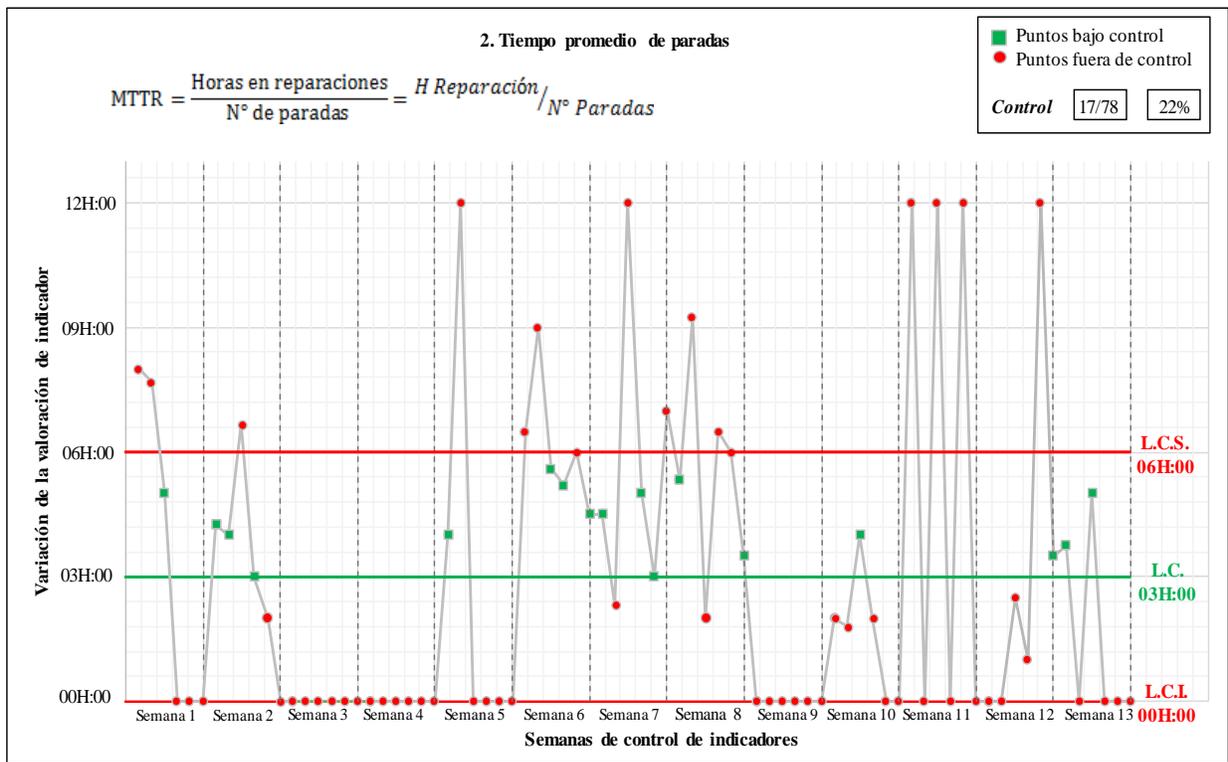
Figura 7 Tiempo promedio de parada, control del indicador de la semana 1 a la semana 13.
Elaborado por: Ruiz O. Josselyn C.

El tiempo promedio de demoran de reparaciones de maquinaria por motivos mecánicos o *MTTR*, el promedio de este indicador fue de 5 *Horas de reparación/Nº Paradas*, la variabilidad es alta al mostrar puntos consecutivos crecientes y decrecientes, esto significa que el tiempo de entrega de una maquinaria reparada puede ser bien en 3H o en 12H, esto debido a las diferentes fallas mecánicas que se presentan en la antigua maquinaria, un valor alto de este indicador indica que el daño que sufrió la maquinaria fue grave y el área administrativa tardó en obtener un repuesto específico y un valor bajo indica que el daño fue menor o no se realizaron las labores de mantenimiento correctamente por lo que del trabajo de mantenimiento realizado se tuvo que volver a corregir averías.

De esta manera Zegarra, (2016) define que las buenas prácticas de mantenimiento oscilen entre un valor promedio del indicador de *MTTR* entre 3 y 6 horas, por ende se recomienda que el personal administrativo del taller maneje, controle y de seguimiento constante a datos oportunos cada vez que existan problemas de reparación de maquinarias, esta información servirá para tomar decisiones de mejora antes de que los trabajos de reparación de equipos sean mayores, mejorando de esta manera la organización del taller para que se pueda reaccionar rápida y eficientemente ante problemas de gestión de maquinaria pesada.

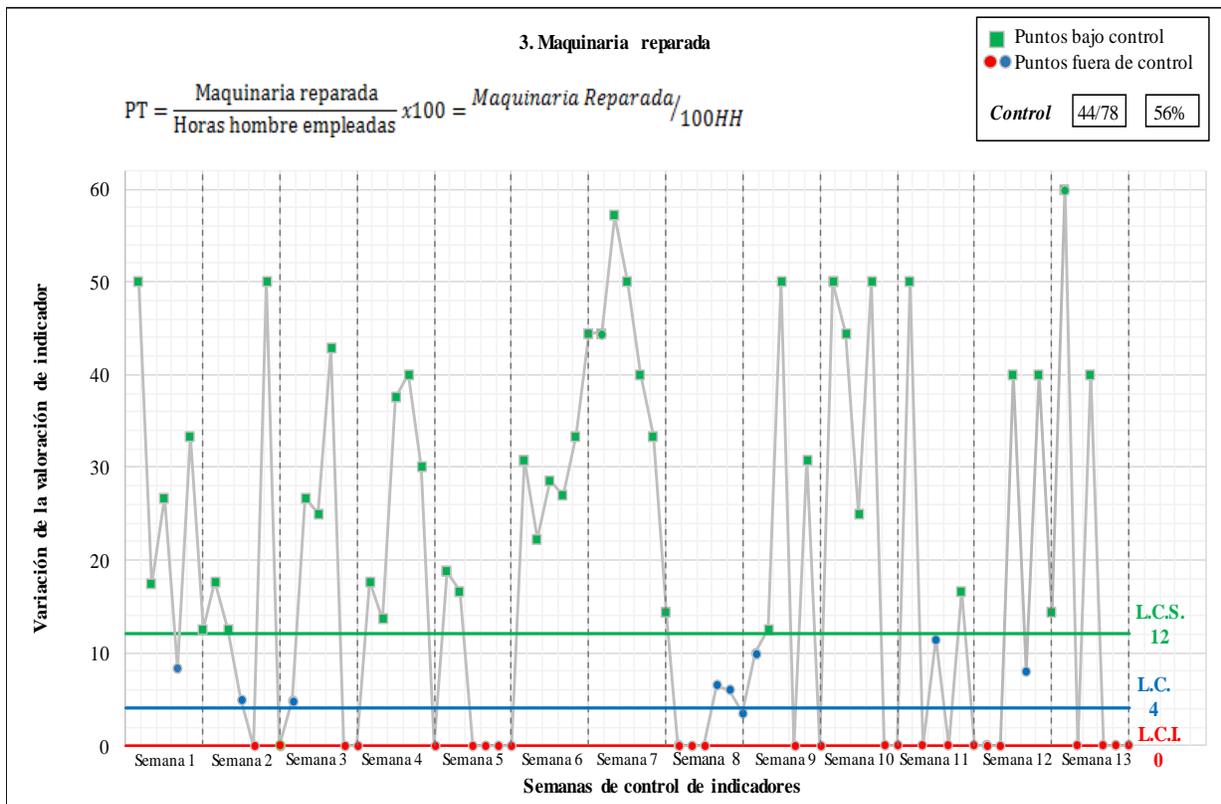
Figura 8 Maquinaria reparada, control del indicador de la semana 1 a la semana 13.

El indicador de maquinaria reparada representa el porcentaje de maquinaria reparada en función del tiempo y los medios empleados para conseguir un nivel considerable de producción, este indicador alcanzó un valor promedio de *25 Maquinaria Reparada/ 100 HH*, pero la variabilidad es alta ya que ningún trabajo de mantenimiento es planificado.

Aun así, se sugiere que la empresa provea de capacitaciones, incentivos diarios, descanso correspondiente, pausas activas y reconocimiento del trabajo realizado; pequeños aportes que ayudan de alguna u otra forma a disminuir la sobrecarga laboral y ante todo demostrar preocupación por la salud de sus colaboradores como un elemento prioritario dentro de la constructora vial.

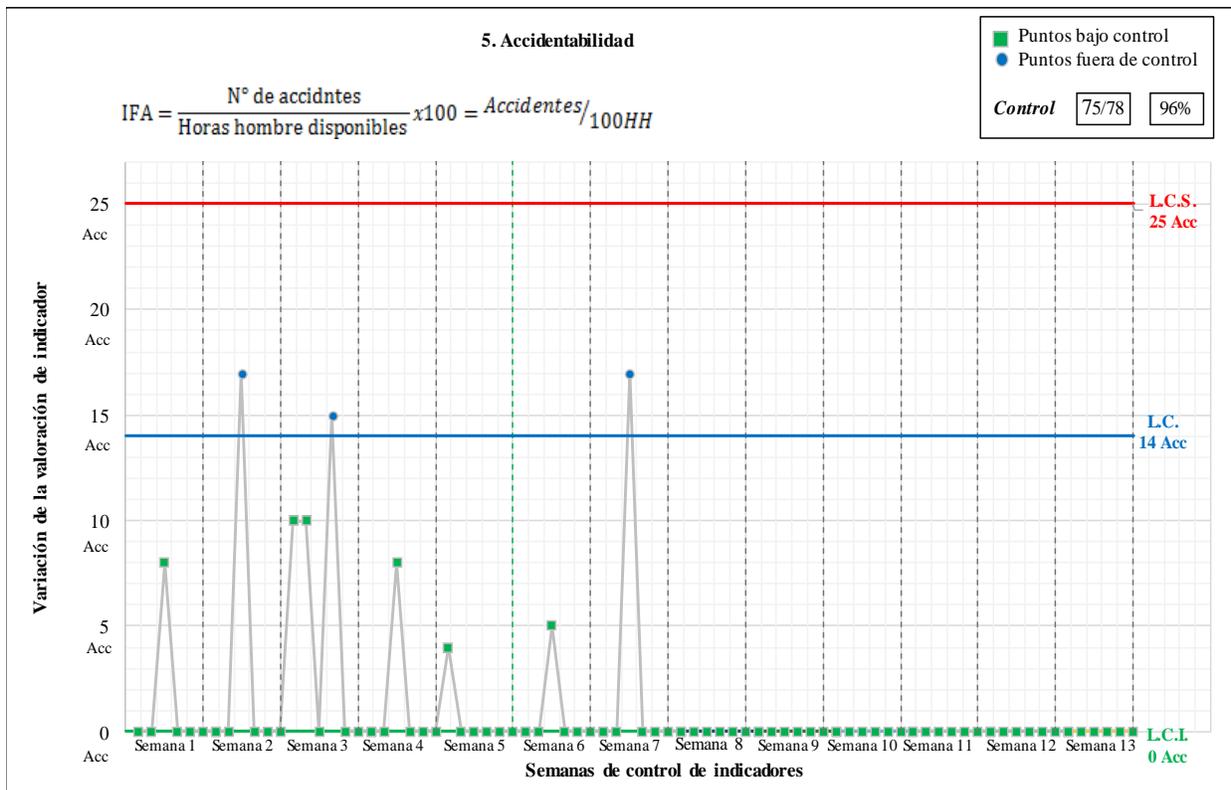
Figura 10 Accidentabilidad, control del indicador de la semana 1 a la semana 13.

Continuando con la metodología, en la semana cinco se aprecia un cambio representativo en el indicador de accidentabilidad, las situaciones consideradas riesgosas disminuyeron ya que muchos de los objetos pesados fueron ubicados correctamente en las estanterías inferiores, (se movilizó cilindros de gas que se hallaban cerca de cajas de dinamita, se ubicaron en lugares precisos equipos de seguridad y emergencia, etc.), que aportaron al avance de este indicador. Pese a esto en la semana seis y siete se presentaron dos accidentes considerados de tipo A; en la semana seis, uno de los trabajadores que realizaba trabajos de mantenimiento en la parte superior de un tanquero de imprimación, resbaló del mismo, el trabajador llegó a necesitar ayuda médica inmediata ya que presentaba lesiones severas; una semana después, una maquinaria de alquiler sustitutivo derrapó de la plataforma de asfalto debido a condiciones climáticas, generando una condición sumamente riesgosa que pudo haber ocasionado grandes daños en los trabajadores. Estos dos acontecimientos fueron tomados en cuenta en el tablero de control KPI, pero en ambos casos la implementación de 5S resultaba un parámetro independiente al origen de los dos incidentes presenciados.

Para precautelar la seguridad de los trabajadores se recomienda la entrega de equipos de protección individual y el aporte de directrices generales para el manejo de riesgos laborales bajo la presencia del ingeniero de seguridad industrial de la constructora, quien debería mantener un nivel alto de confianza en el trabajo que ejercen sus colaboradores y obligar al trabajador al cumplimiento de normas y condiciones con el fin de darles garantía de su protección, como son el uso de cascos, botas, lentes, guantes, audífonos y entre otras herramientas que deben ser adecuadas para el trabajo que se realiza.

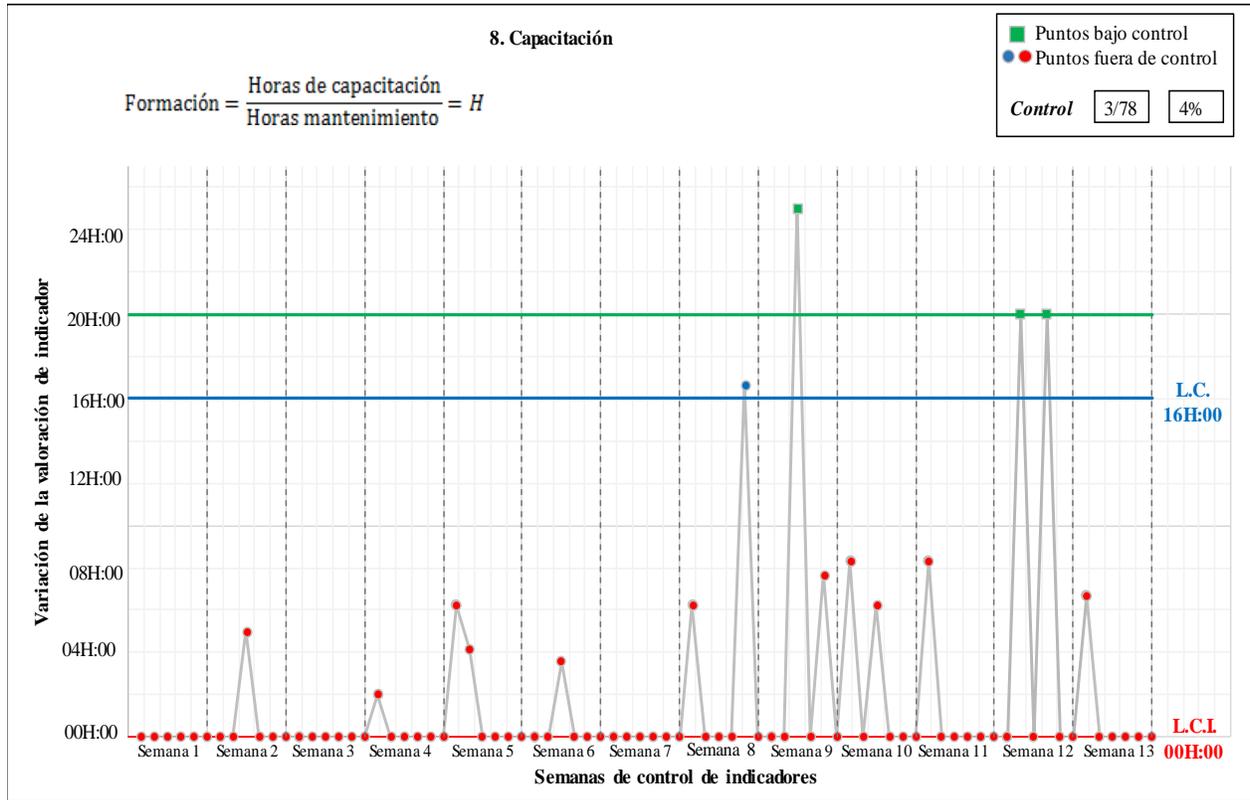
Figura 11 Horas de capacitación, control del indicador de la semana 1 a la semana 13.

En cuanto al indicador de capacitación se empezó a contabilizar las horas compartidas en las capacitaciones de la implementación de 5S con los trabajadores, las reuniones con el personal administrativo y la presentación de avances y el tablero de control de KPI al propietario de la empresa en estudio.

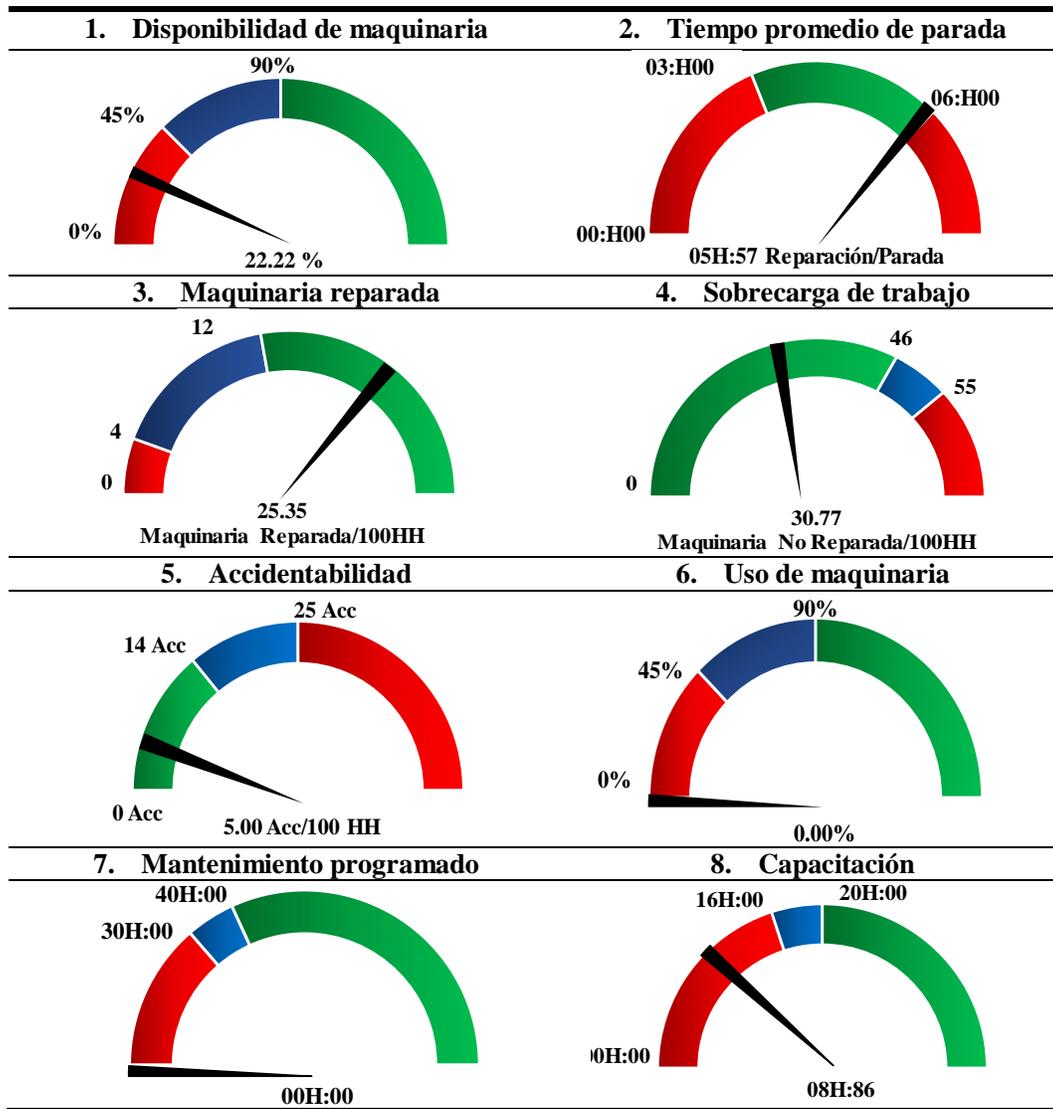
Tabla 13

Dashboards de la semana 2 a la semana 1 en función de los criterios de valoración de los KPI.

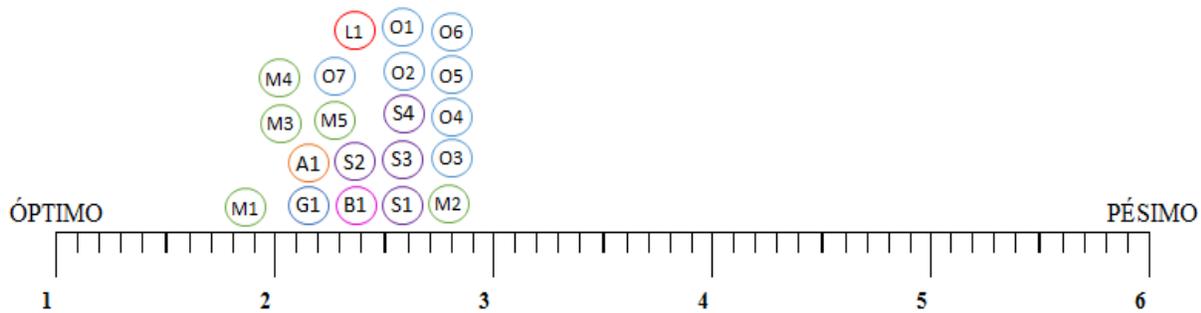
Figura 12 Valores escalares de Likert de la encuesta de opinión realizada a los trabajadores, luego de 5S.
Elaborado por: Ruiz O. Josselyn C.

De la encuesta realizada al final de la implementación de 5S se puede mencionar que veinte trabajadores se encuentran dentro de un valor promedio de la mayor frecuencia de datos

de 2.44 en la escala de Likert. Dentro de las opiniones manifestadas por los trabajadores, se expresó que por medio de la implementación de 5S han podido determinar espacios limpios y ordenados donde almacenan cada uno de los equipos de su uso diario, reconocen que fue posible la creación de hábitos de limpieza y organización.

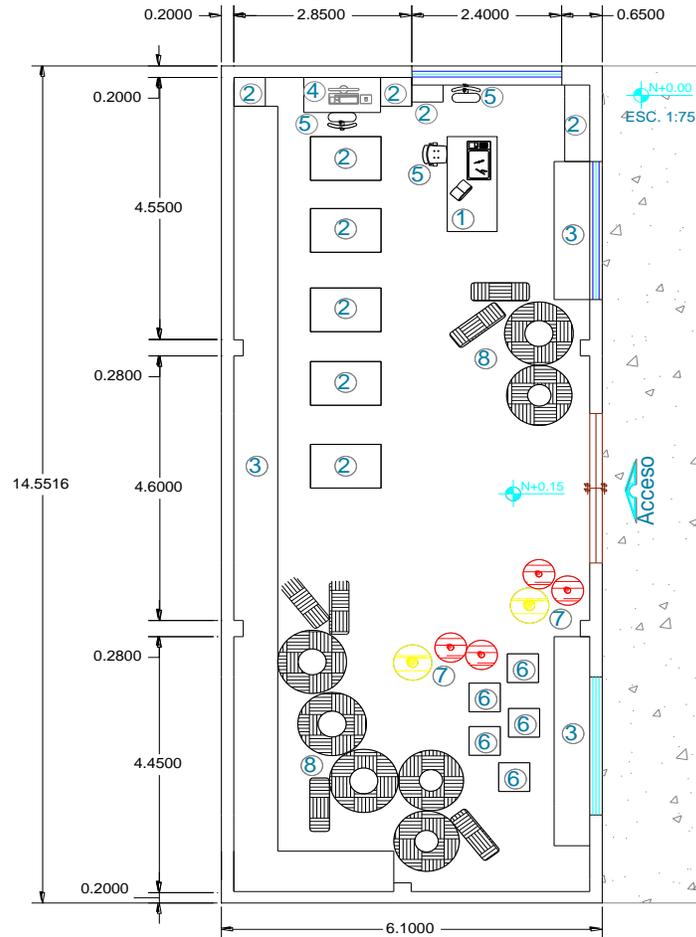
8.7.2. Anexo 7.2. Planimetría bodega de insumos.

1. Mesa	2. Estantería de metal	3. Estantería de madera	4. Escritorio
5. Sillas	6. Cajas de repuestos	7. Tanques de aceite	8. Neumáticos

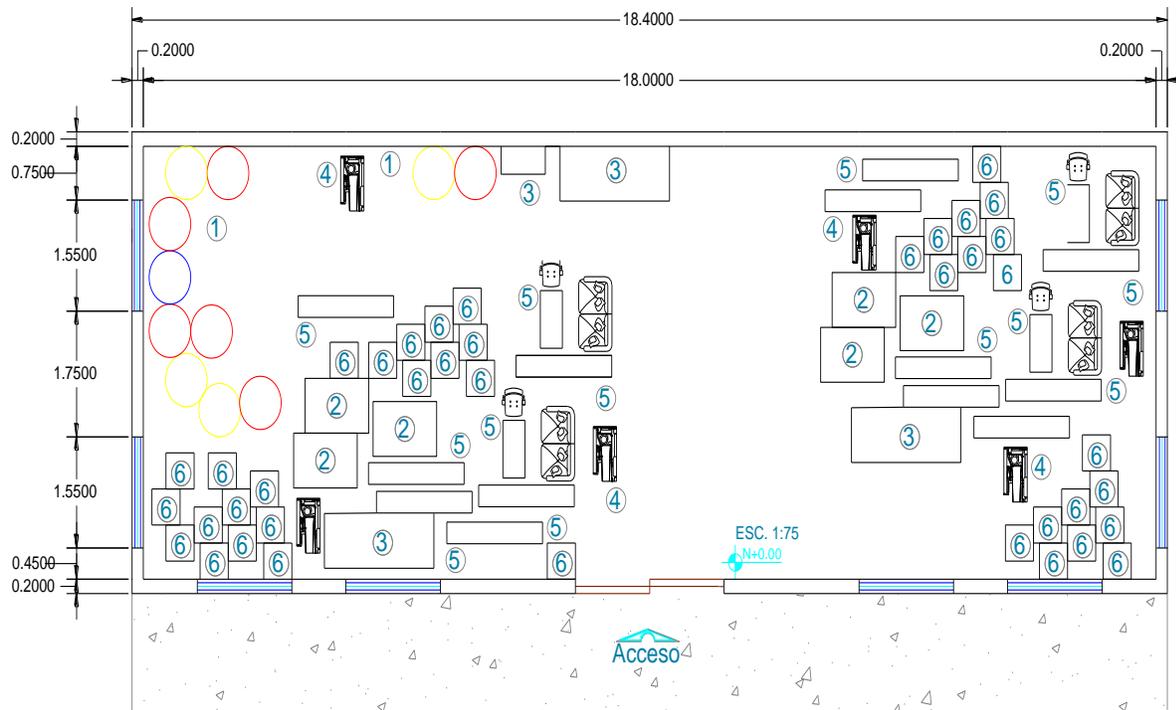
8.7.4. Anexo 7.4. Planimetría bodega de almacenaje.

1. Tanques de aceite	2. Estantería de metal	3. Estantería de madera
4. Motores	5. Mesas, camas, sillas y muebles	6. Cajas de repuestos

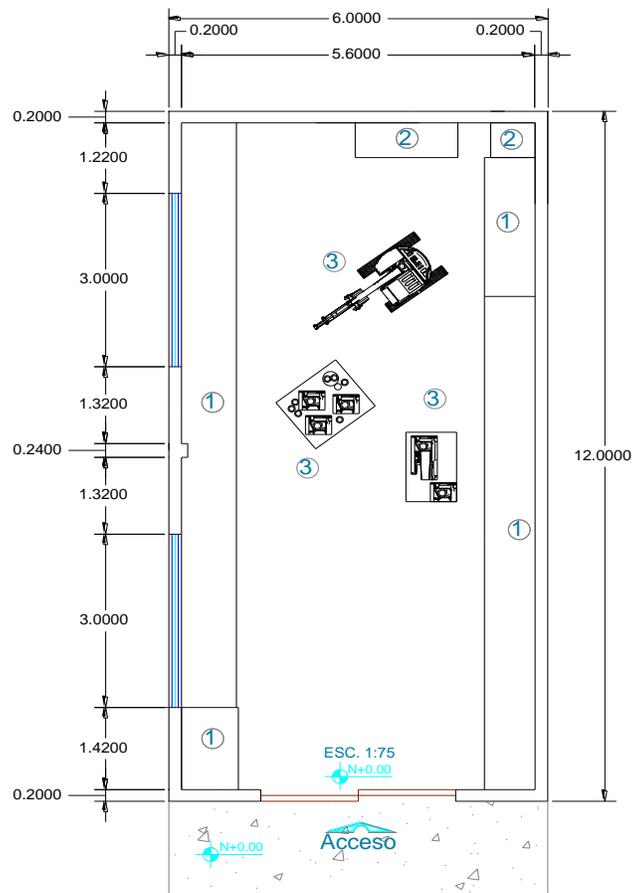
8.7.6. Anexo 7.6. Planimetría mecánica.

1. Estantería madera	2. Estantería de metal	3. Motores
----------------------	------------------------	------------

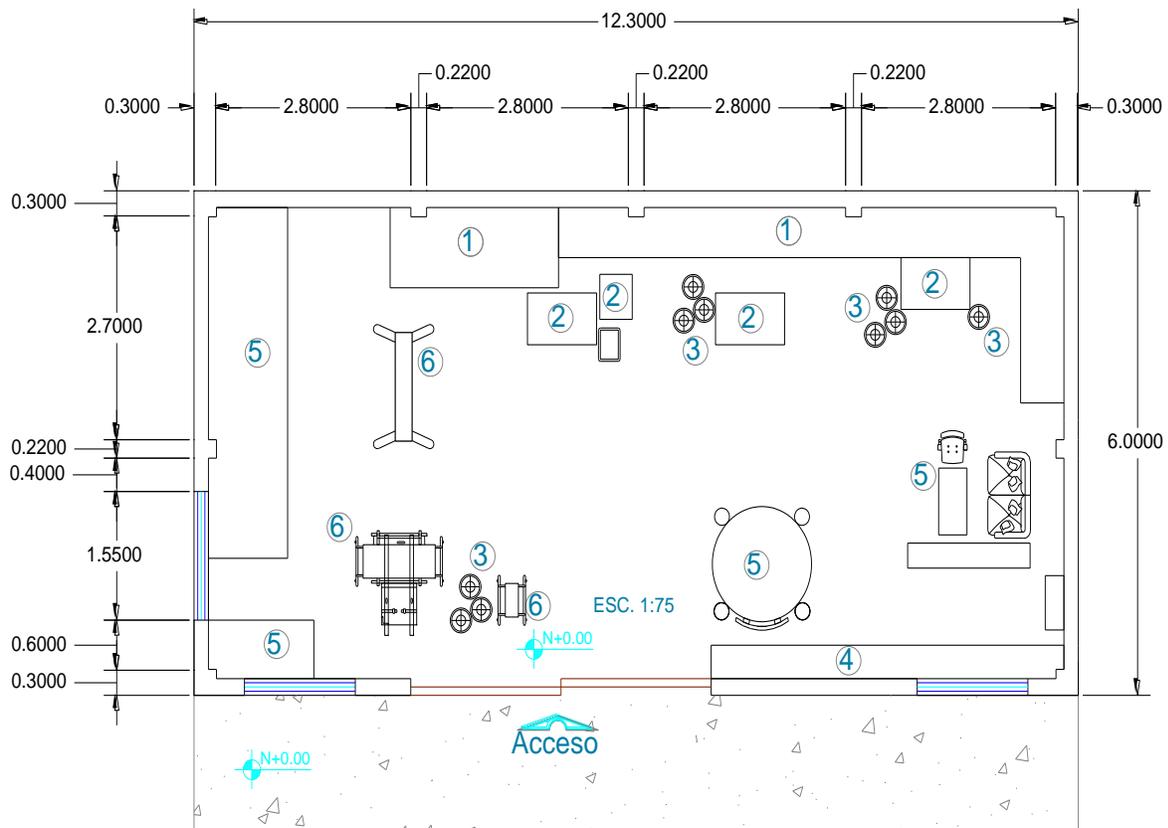
8.7.8. Anexo 7.8. Planimetría bodega de soldadores.

1. Estantería de madera	2. Cajas	3. Tarros de aceite
4. Estantería de metal	5. Mesas	6. Equipos de soldadura

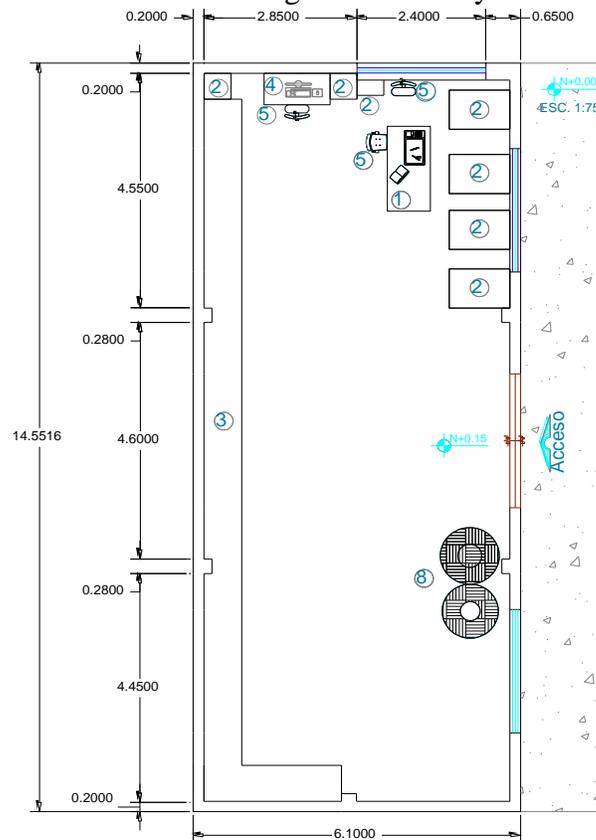
8.18.2. Anexo 18.2. Planimetría bodega de insumos y materiales.

1. Mesa	2. Estantería de metal	3. Estantería de madera
4. Escritorio	5. Sillas	8. Neumáticos

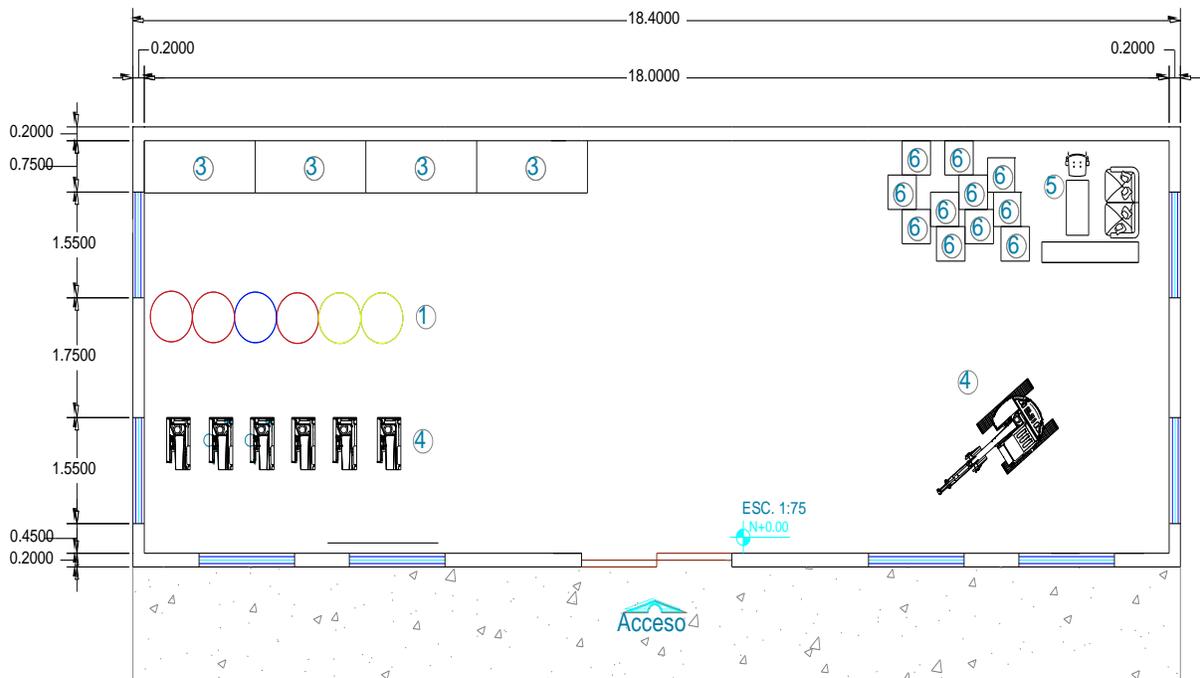
8.18.4. Anexo 18.4. Planimetría bodega de almacenaje.

1. Tanques de aceite	3. Estantería de madera	4. Motores
5. Mesas, camas, sillas y muebles	6. Cajas de repuestos

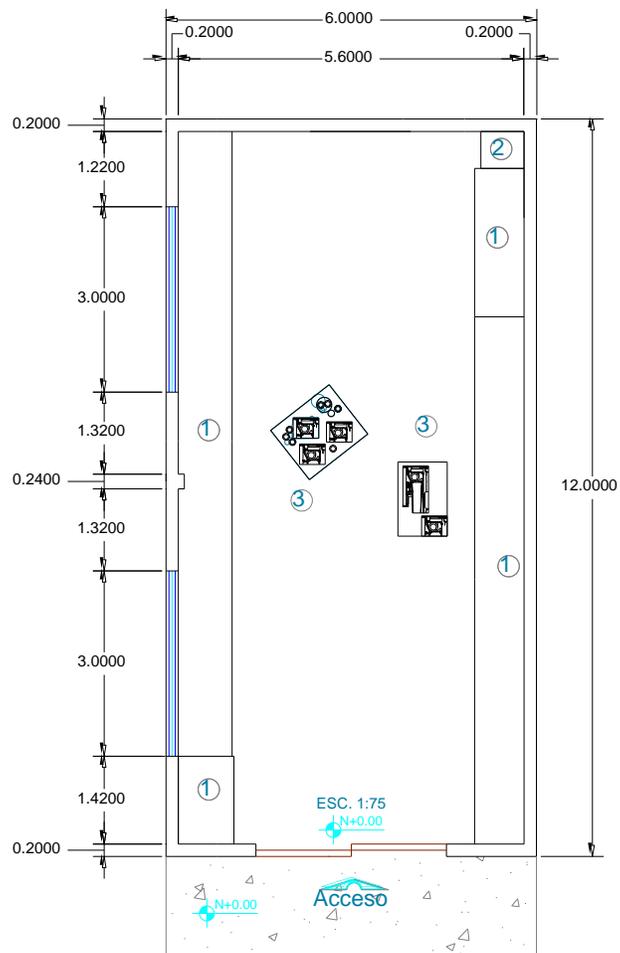
8.18.6. Anexo 18.6. Planimetría mecánica.

1. Estantería madera	2. Estantería de metal	3. Motores
----------------------	------------------------	------------

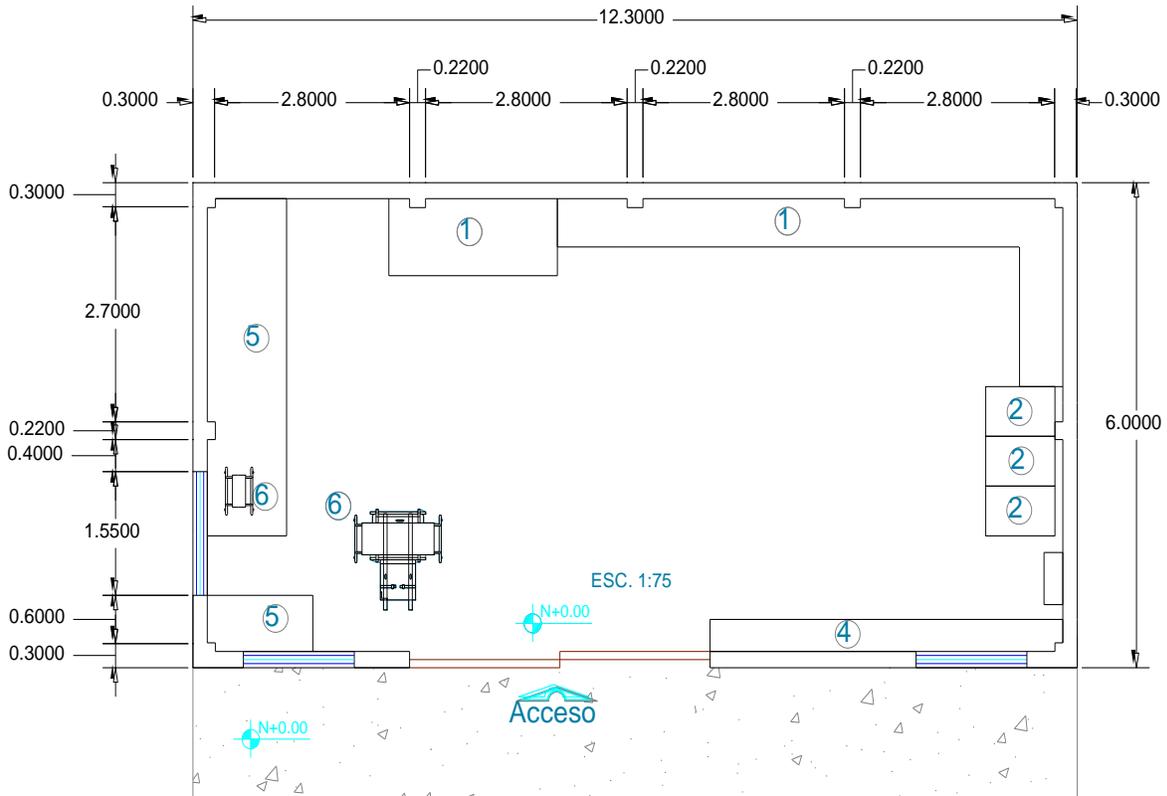
8.18.8. Anexo 18.8. Planimetría bodega de soldadores.

1. Estantería de madera	2. Cajas	4. Estantería de metal
5. Mesas	6. Equipos de soldadura
