TRABAJO DE GRADO

**“EVALUACIÓN DE LA SEGURIDAD VIAL EN LA CARRETERA CAHUAJÍ
EMPALME VÍA AMBATO- BAÑOS, UBICADA EN LAS PROVINCIAS DE
CHIMBORAZO Y TUNGURAHUA.”**

AÑO: 2015.

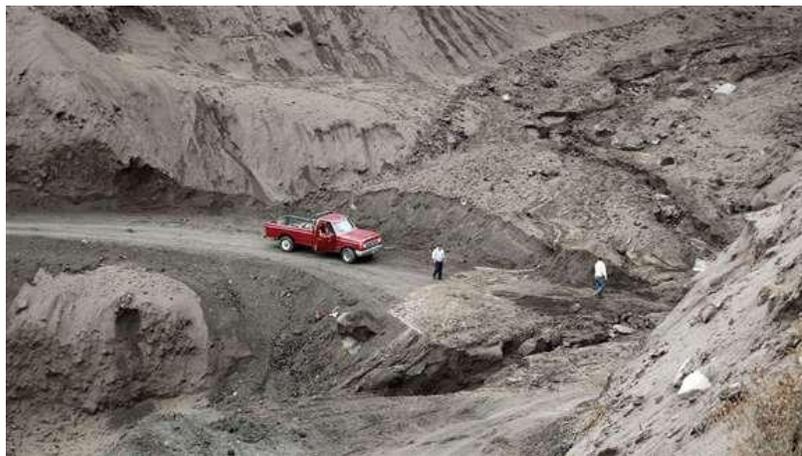
FOTOGRAFÍA 1: DETERIORO DE LA VÍA PENIPE-BAÑOS

Debido a la actividad eruptiva del volcán Tungurahua durante ya 16 años, este ha dejado graves secuelas, entre ellas el total deterioro de la carretera Penipe-Baños, convirtiéndose así en una vía totalmente insegura y de alto riesgo para quien lo transite. (*Foto N°-1*).

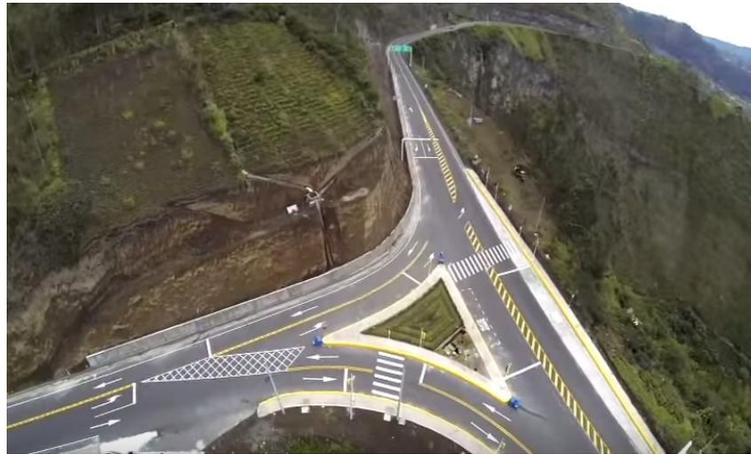
FOTOGRAFÍA 2: CARRETERA CAHUAJÍ EMPALME VÍA AMBATO-BAÑOS

El proyecto consta de una vía de primer orden de 10 m de ancho de pavimento flexible, con una extensión de 26.12 Km, que facilita la interconectividad entre las provincias de Chimborazo y Tungurahua, impulsando el desarrollo social y económico conjuntamente con la red vial. (*Foto N°-2*).

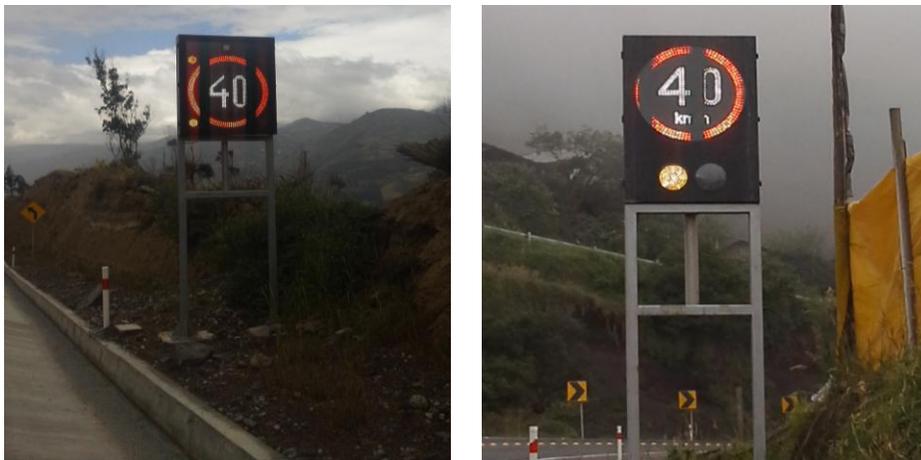
FOTOGRAFÍA 5: SEÑALIZACIÓN DE LIMITE DE VELOCIDAD EN EL SECTOR DE COTALÓ ABCSCISA 11+300.

Los resultados obtenidos en las listas de chequeo manifiesta inseguro el ítem analizado, ya que son muy pocas las zonas que marcan la reglamentación de velocidad; en las comunidades en donde si existe esta señalización se encuentran de manera llamativa y bien ubicadas, pero a lo largo de la vía estas son escasas.

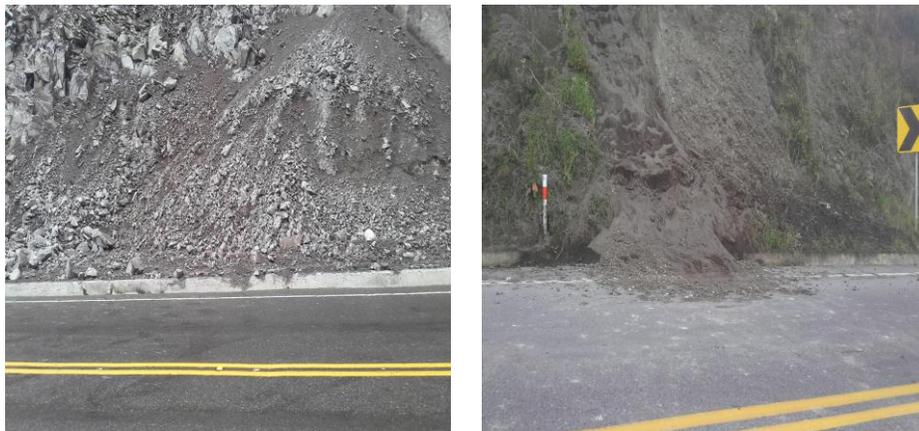
FOTOGRAFÍA 7: DESLIZAMIENTO DE TALUDES ABSCISAS 1+587,6 Y 3+452.

En este ámbito, los constantes deslizamientos han provocado el deterioro prematuro de la carpeta asfáltica, siendo sorprendente que a sus cuatro meses de habilitación al tránsito presente ya dichas afectaciones.

Se ha evidenciado también el constante descenso de piedras que se depositan en la vía, esto obviamente proporciona una notable inseguridad para las zonas aledañas y principalmente a los usuarios de la carretera.

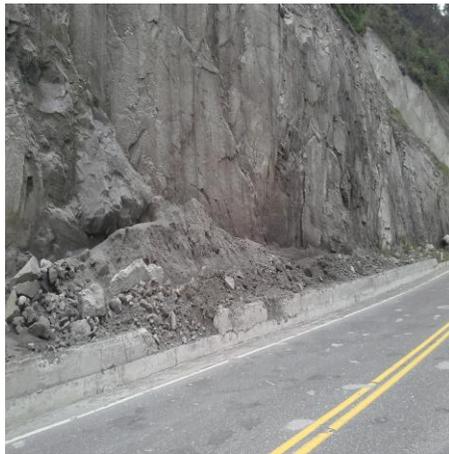
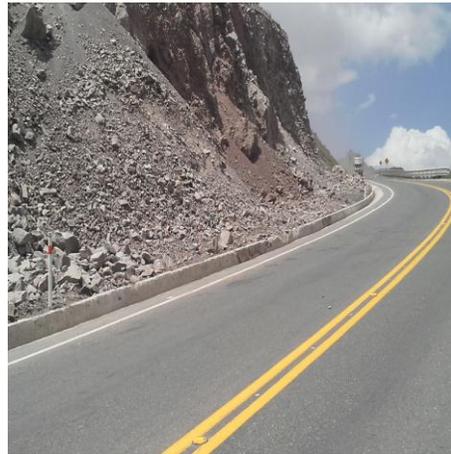
FOTOGRAFÍA 10: DAÑO DE LOS BORDILLOS POR DESLIZAMIENTO DEL TALUD ABSCISA 1+580 Y 3+400.

- Se ha determinado que la inestabilidad de los taludes es el factor principal que origina inseguridad en la vía, pues éste ha deteriorado por la caída de material a bordillos, capa de rodadura, señalética horizontal y vertical.

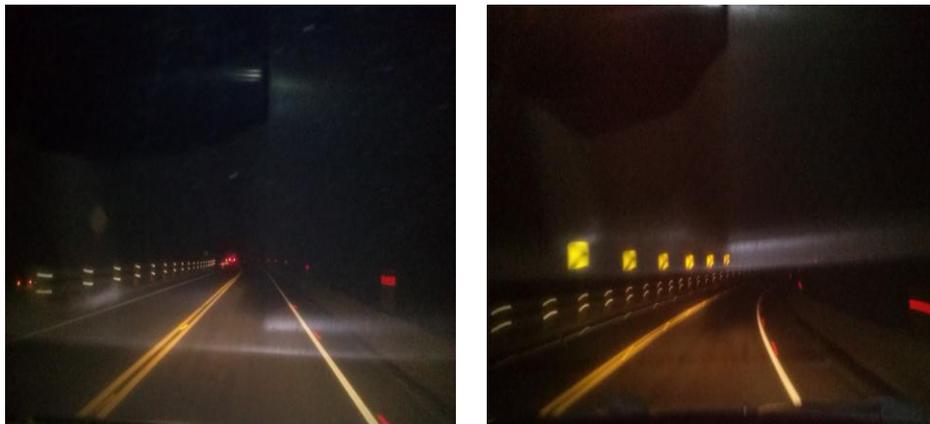
FOTOGRAFÍA 16: FALTA DE ILUMINACIÓN A LO LARGO DE LA VÍA.

Es por ello que el resultado de la auditoría en cuanto a este ítem, proporciona una inseguridad, ya que se debería considerar sistemas de iluminación a lo largo de ésta carretera.

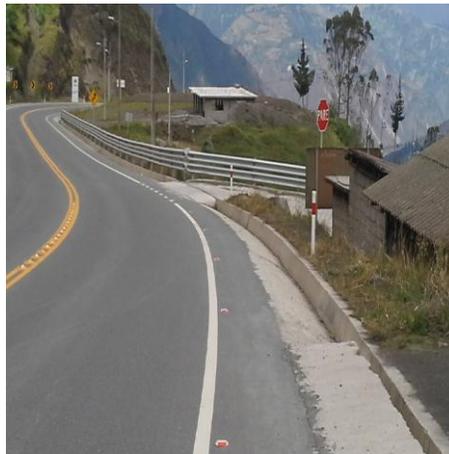
FOTOGRAFÍA 18: INEXISTENCIA DE PASOS PEATONALES EN ZONAS POBLADAS.

En lo concerniente a seguridad peatonal, se ha evaluado la existencia de delineadores o señalética horizontal que identifique el área de circulación de peatones por la vía, identificando que en toda su extensión solo en el sector de Cotaló existen estas señaléticas y en las demás zonas pobladas no.

Como se indicó anteriormente, esta infraestructura vial atraviesa zonas pobladas por lo que es indispensable la señalética respectiva, a más de la incorporación de rompe velocidades o bandas de vibración vehicular al inicio y final de cada comunidad

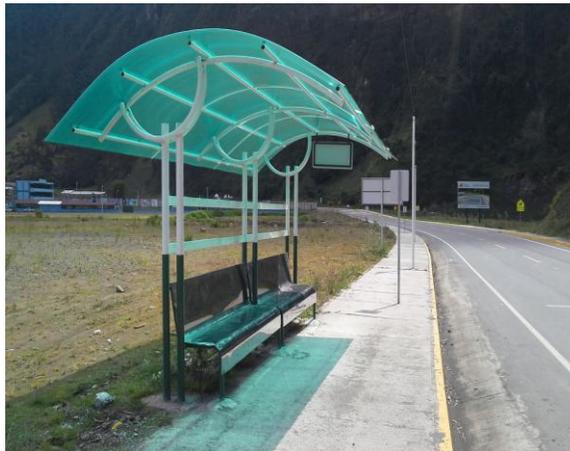
FOTOGRAFÍA 20: PARADA DE TRANSPORTE PÚBLICO-SECTOR DE COTALÓ ABCISA 11+280.

A lo largo de toda la vía en los demás sectores poblados no se han incorporado dichos paraderos, obviamente esto origina que los peatones no tengan un sitio designado para tomar su transporte, por lo que los buses recogen pasajeros en lugares no indicados y estacionándose en lugares indebidos.

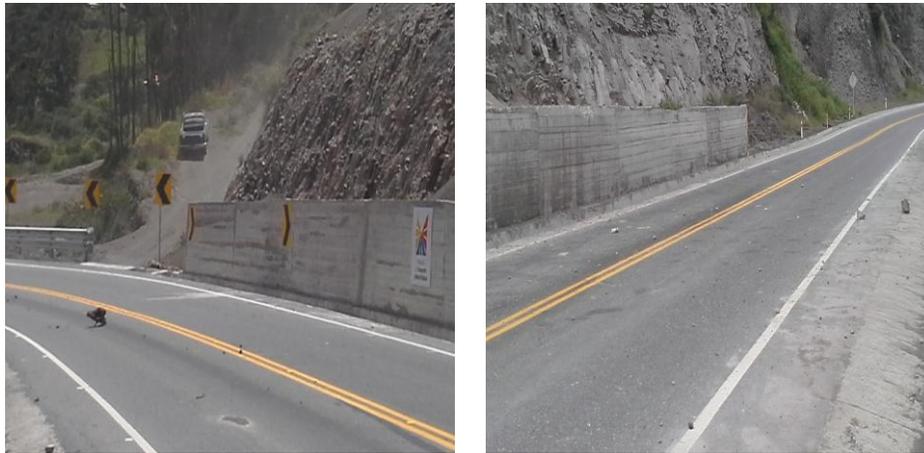
FOTOGRAFÍA 22: DESCENSO DE MATERIAL HACIA LA CALZADA ABSCISA 1+800.
Obtención fotográfica: Luis Pacheco y Andrés Pacheco.

La presencia de material granular en la calzada ocasionaría maniobras peligrosas por parte del conductor por esquivar dicho obstáculo.

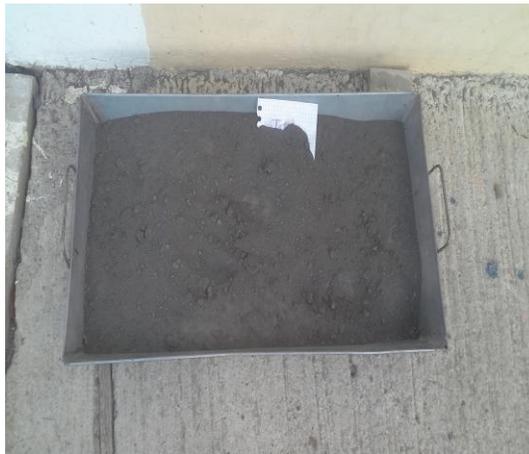
FOTOGRAFÍA 27: MATERIAL DE SITIO PREVIO A SECADO EN EL HORNO.

9. Se toma las porciones seleccionadas de la muestra y se coloca en las taras anteriormente pesadas.
10. Se introducen la tara más la masa de agregado introducido y es colocado al horno dejando secar durante 24h.
11. Transcurrido el tiempo se saca del horno y son pesadas para determinar su contenido de humedad.

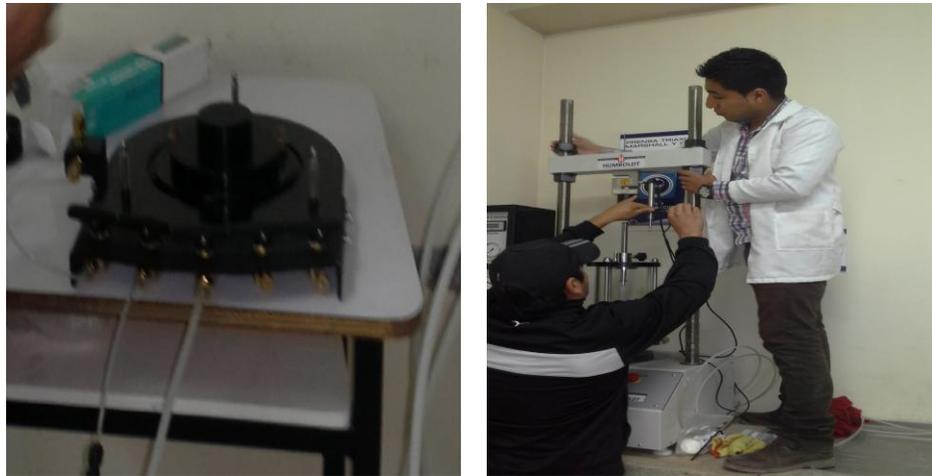
FOTOGRAFÍA 31: PREPARACIÓN DE INSTRUMENTOS PARA ENSAYO TRIAXIAL
Obtención fotográfica: Luis Pacheco y Andrés Pacheco.

El ensayo Triaxial para la muestra de suelo tomada en los taludes de la carretera Cahujá empalme vía Ambato-Baños, es el consolidado drenado (CD); éstos ensayos se utilizan esencialmente en suelos granulares (arenas).

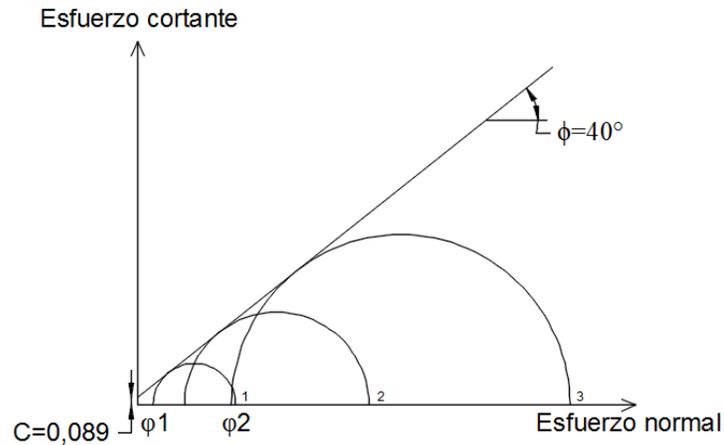
Determinación del Ángulo de fricción interna y la cohesión del suelo mediante el círculo de Mohr, con la utilización del software AUTOCAD 2015.

Como se puede observar en las curvas obtenidas mediante el ensayo Triaxial efectuado en la muestra de suelo arenoso que conforma los taludes con problemas de deslizamiento, se obtiene un Angulo de fricción interna $\phi = 40^\circ$ y una Cohesion $C = 0.089\text{Mpa}$.

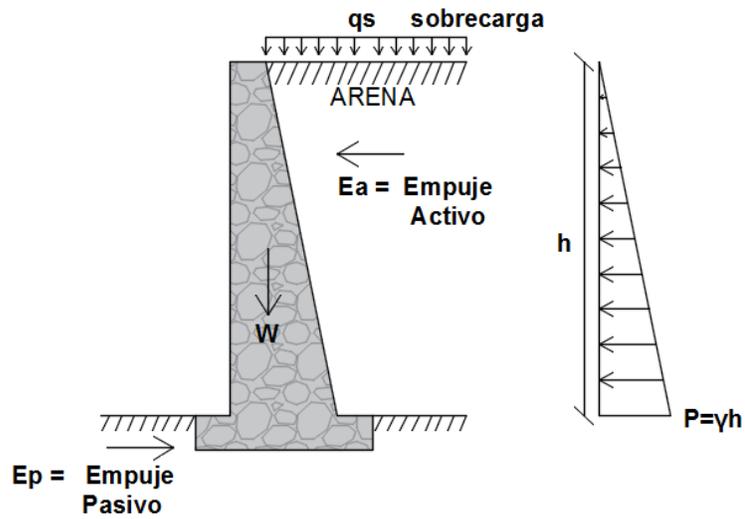
FUERZAS QUE ACTÚAN SOBRE EL MURO.

Se recomienda que el relleno en el Respaldo del muro sea con suelo granular de aproximadamente 50cm de espesor con el fin de lograr un buen drenaje y evitar que se originen presiones hidrostáticas sobre el muro.

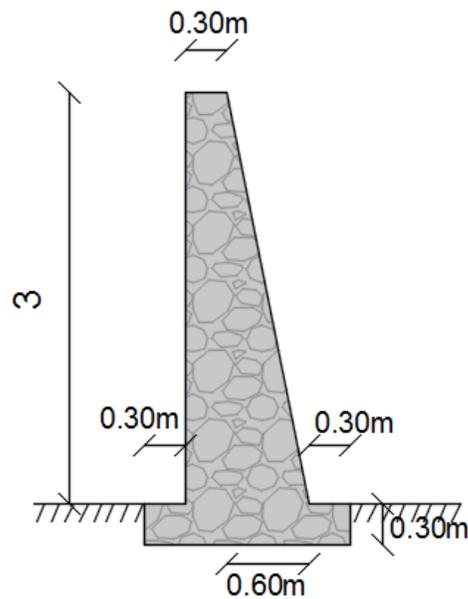
22 DRENAJE EN EL MURO DE CONTENCIÓN

Debido a la existencia de capas freáticas o por infiltración de aguas superficiales dentro del relleno soportado por el muro de retención, se acumulan importantes cantidades de agua, las cuales se recomienda sean rápidamente evacuadas a fin de evitar aumentos indeseables de las presiones ejercidas por la masa de suelo.
