# UNIVERSIDAD NACIONAL DE CHIMBORAZO

### CARRERA DE INGENIERIA CIVIL

#### TRABAJO DE TITULACIÓN

CALIDAD DEL SERVICIO DE AGUA POTABLE EN LAS COMUNIDADES  
RURALES DE LA PROVINCIA DE CHIMBORAZO

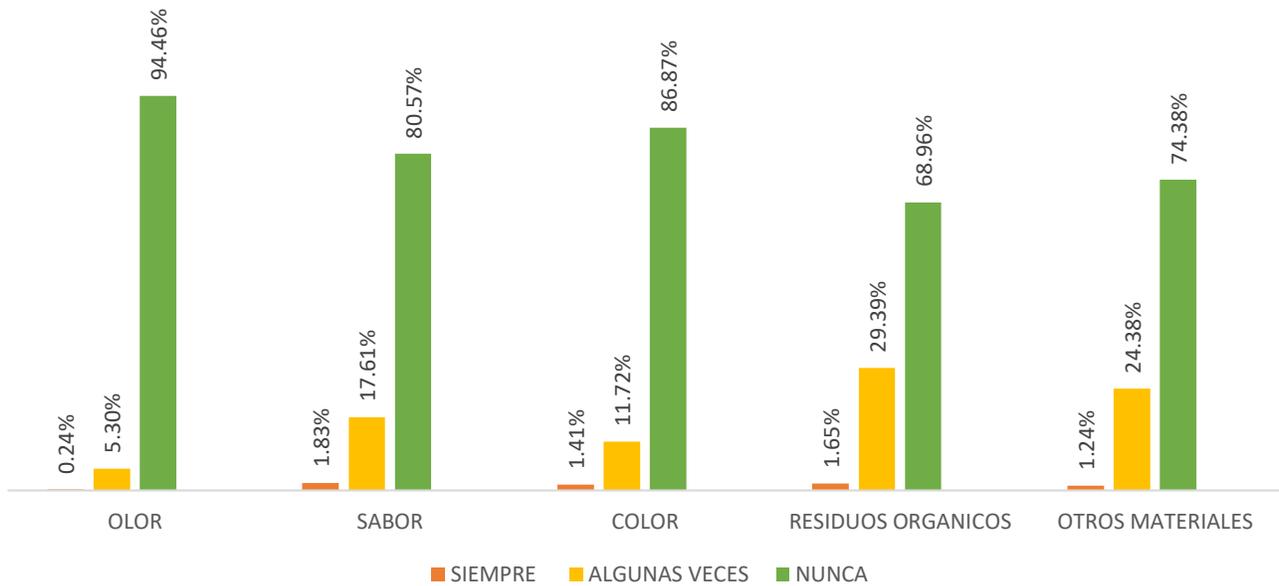
Figura 2. Propiedades Organolépticas del agua en la Provincia de Chimborazo.

En un aspecto general y en base a la información obtenida se puede considerar que el agua que reciben es aceptable desde la perspectiva de los usuarios a pesar de la permanente existencia de residuos orgánicos u otro tipo de materiales que podrían causar un deterioro ya que estos al desintegrarse darían lugar a la presencia de olor, sabor y color desagradable.

**Nota:** La definición de otros materiales se refiere a la presencia de materiales inorgánicos u otros no mencionados.

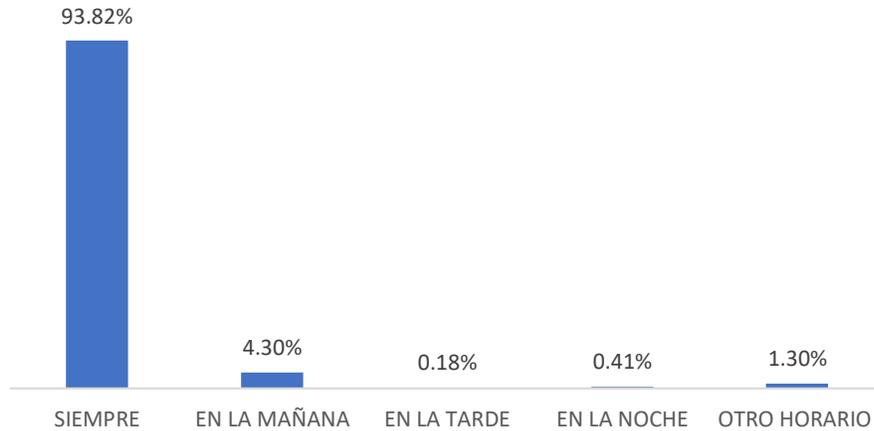
Figura 3. Horarios de disponibilidad del servicio de agua potable en la Provincia de Chimborazo

Como se muestra en la Figura 3 la disponibilidad del agua en la Provincia es permanente en la mayoría de sistemas, lo que permite que los usuarios puedan cubrir con sus necesidades básicas diarias.

Además, se puede apreciar un porcentaje de usuarios que indican que la disponibilidad del servicio de agua potable es en diferente horario, a pesar de esta anomalía la mayoría de estos sistemas reciben el líquido por lo menos una vez al día, sin embargo, dentro de este grupo también existen sistemas que reciben el líquido vital ocasionalmente, lo que obliga a varios usuarios optar por almacenar agua ya sea en tanques, baldes, tachos, etc., poniendo en riesgo la calidad del agua, según lo descrito por Reynolds (2007), un inadecuado almacenamiento de agua en recipientes contaminados (recipientes vueltos a usar), provoca un crecimiento bacteriano que provoca enfermedades gastrointestinales incitadas por la ingesta de agua contaminada.

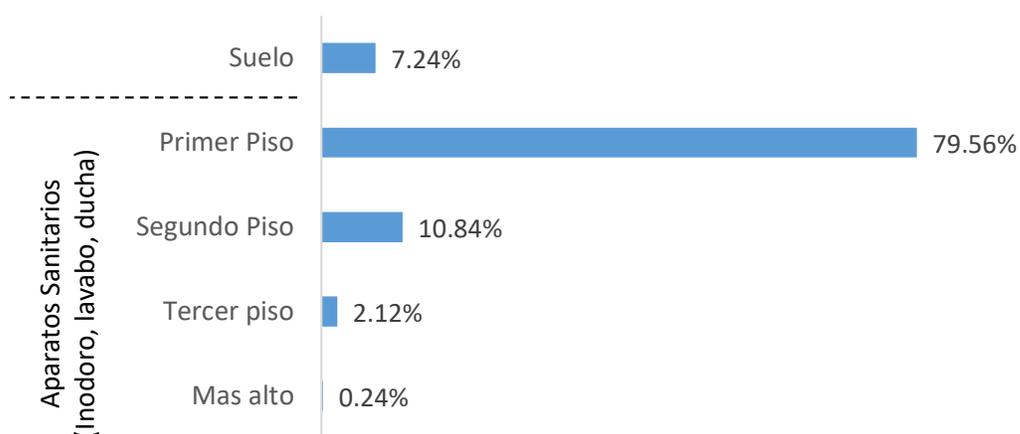
Figura 4. Niveles de presión en la Provincia de Chimborazo

Una vez señaladas las dos generalidades y tal y como se muestra en la Figura 4 el mayor porcentaje de los usuarios que habita viviendas de un piso señala que el agua le llega hasta los aparatos sanitarios, por lo cual se presume en base a los datos mostrados que la presión con la que el agua llega hacia los hogares es adecuada.

Se considera importante mencionar la existencia de un porcentaje de usuarios que indican que el agua es tomada desde el suelo, lo que indica la existencia de una baja presión, por lo cual se presumiría que la falta de presión se deba algún daño que tenga la red de agua potable en alguno de sus tramos.

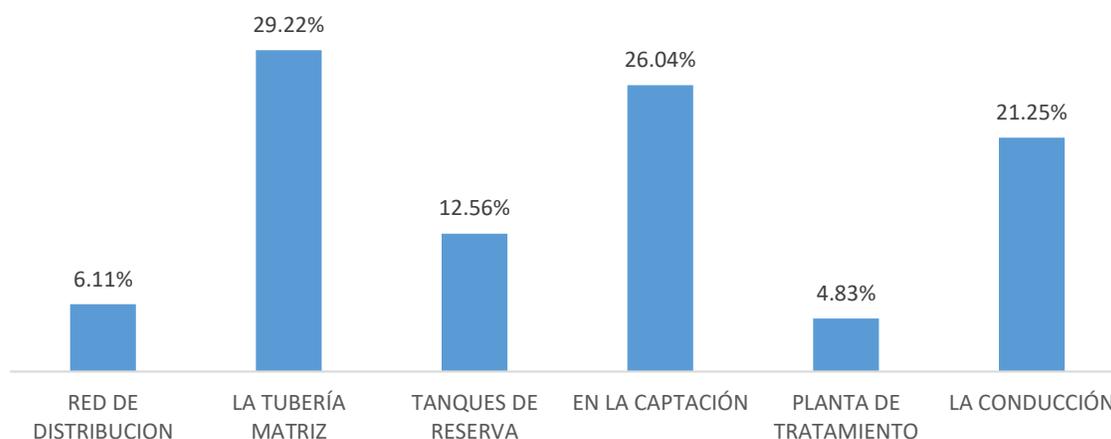
Figura 8. Presencia de daños en la infraestructura de los sistemas de agua potable en la Provincia de Chimborazo

La Figura 8 muestra que existe un mayor porcentaje de daños en la tubería matriz, la captación y conducción, por lo que se presume que los daños existentes afectan la calidad de prestación del servicio.

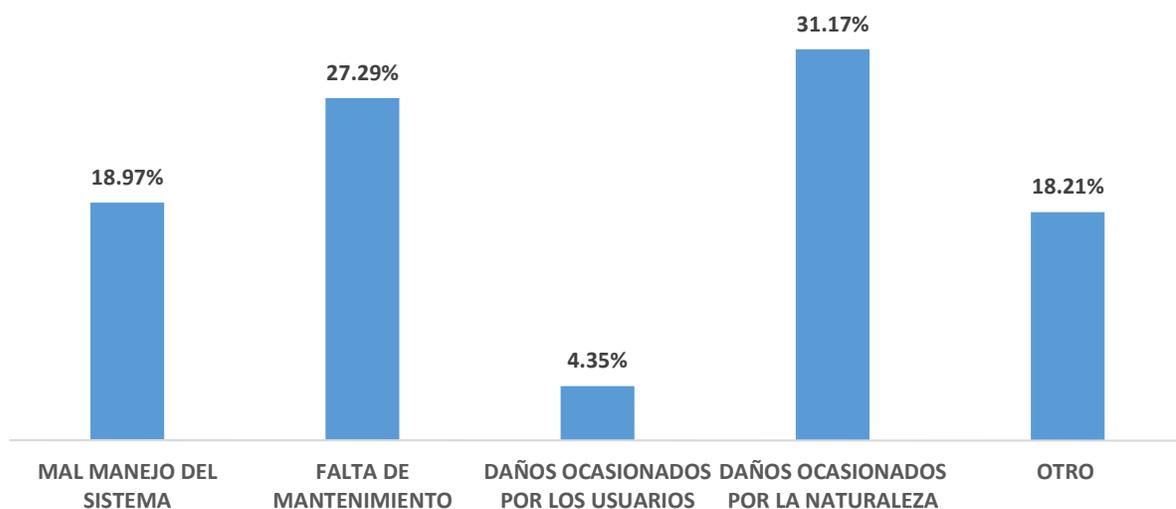
Figura 9. Causas que generan daños en los sistemas de agua potable en la Provincia de Chimborazo.

A continuación, la Figura 9 describe las posibles causas que generan daños en la infraestructura, se atribuye un porcentaje mayor a los daños ocasionados por la naturaleza, debido a que la misma llega de manera imprevista, generalmente sucede en época invernal cuando el fuerte temporal ocasiona derrumbos, inundaciones, deslizamientos, etc., factores que afectan a las fuentes de abastecimiento, y en general a todo el sistema.

Además, la falta de mantenimiento y mal manejo de los sistemas, poseen porcentajes elevados tal y como se muestra en la Figura 9, lo que indica que estos factores también son incidentes que ocasionan que los sistemas de agua potable no se lleguen a cumplir su vida útil.

**Nota:** La definición de otro se refiere a factores como sistemas viejos, deficiente construcción, baja calidad de materiales, etc.

Igualmente, si analizamos los otros factores que causan daños en el sistema podemos mencionar que la mala calidad de materiales y deficiente construcción de varios sistemas son factores que han aportado a que estos sean obsoletos a pesar de que se mantenga un buen control de operación y mantenimiento.

En cuanto se referiré a los daños en la infraestructura la información recabada ayuda con la identificación de donde y como se producen los daños en los sistemas siendo la principal causante el escaso y mal mantenimiento que se realiza, generando con esto un deterioro prematuro en los sistemas.
