UNIVERSIDAD NACIONAL DE CHIMBORAZO

FACULTAD DE INGENIERÍA
CARRERA DE INGENIERÍA CIVIL

Proyecto de investigación previo a la obtención del título de Ingeniero Civil

**“ANÁLISIS DE LA EXPOSICIÓN DE CIMENTACIONES AL ATAQUE
QUÍMICO POR SULFATOS EN EL SUELO DE LA PARROQUIA DE SAN
GERARDO, RIOBAMBA.”**

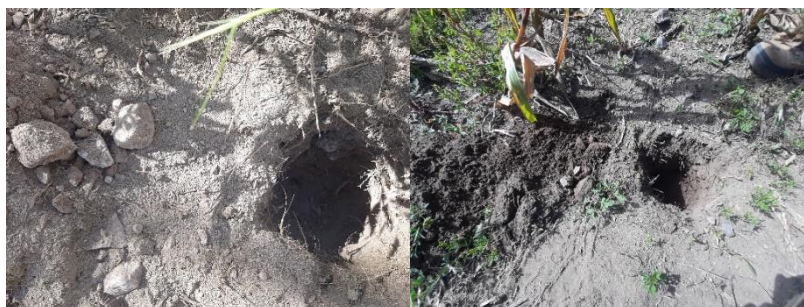
Figura 7 Puntos 17 y 25 respectivamente.

Concluida la campaña de exploración en los puntos 17 y 25 no se pudo obtener una muestra representativa para los ensayos de laboratorio ya que el tipo de suelo que se encuentra en estos lugares son materiales pétreos destinados para minas, por lo tanto, el método de extracción de las muestras no es el adecuado para estos dos puntos.

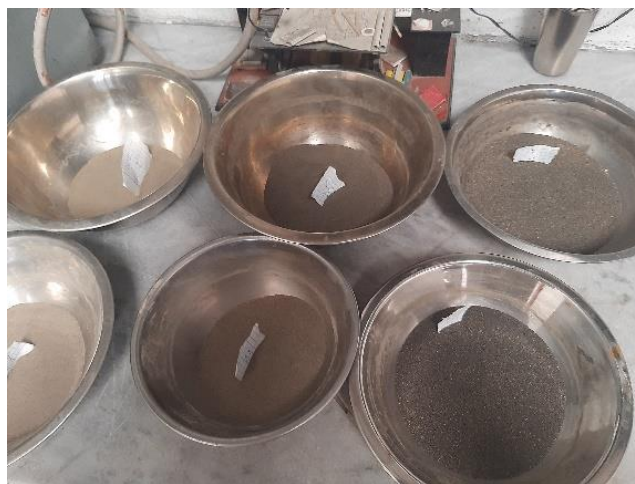
Figura 9 Muestras de suelo Tamizadas.

Del total de las muestras 19 son Arenas limosas, 2 Arenas mal gradadas, 5 Arenas mal gradadas con finos limosos y 2 son turbas, cabe aclarar que se añade al punto 19 en la clasificación que cumple con las características físicas de un suelo tipo turba. En los puntos 17 y 25 el suelo a poca profundidad se encontró grava por lo que el método de recolección usando barrenas no era el adecuado para este tipo de suelo.

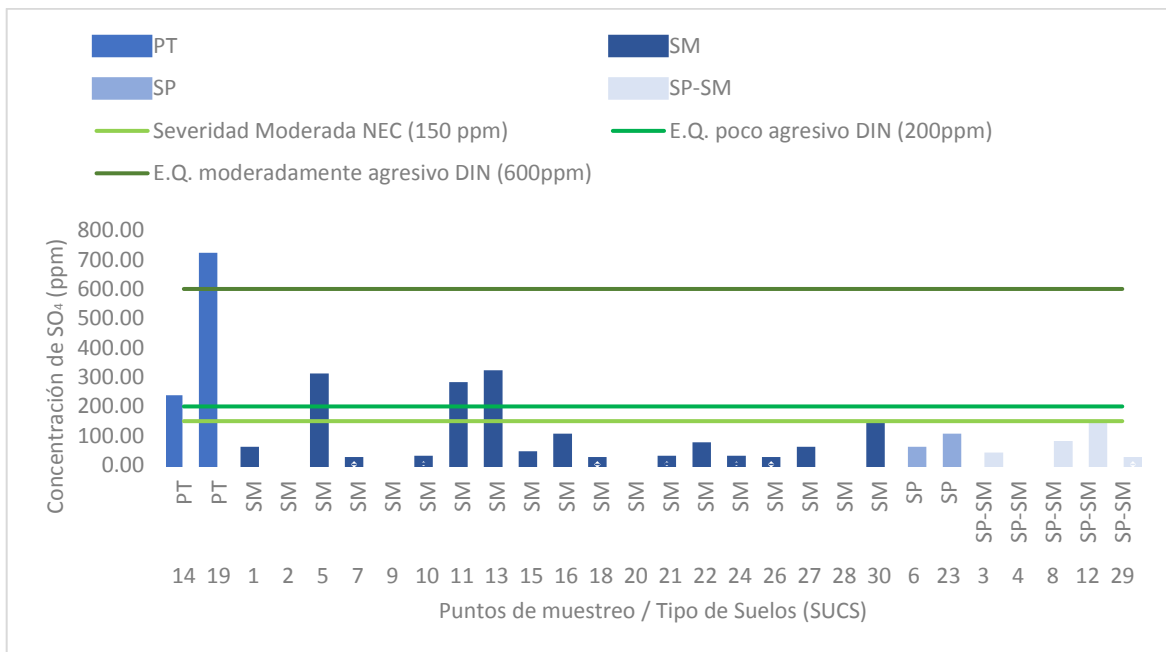
Figura 10 Concentración de sulfatos según el tipo de Suelo.

En la figura 10 se observa que la concentración de sulfato se eleva en zonas con suelos tipo turbas y existen niveles considerables en suelos tipo SM o arenas limosas. En las zonas con concentraciones moderadas de sulfatos y suelo SM se encontró un nivel freático poco profundo a una distancia mínima de 0.55 m en un punto.

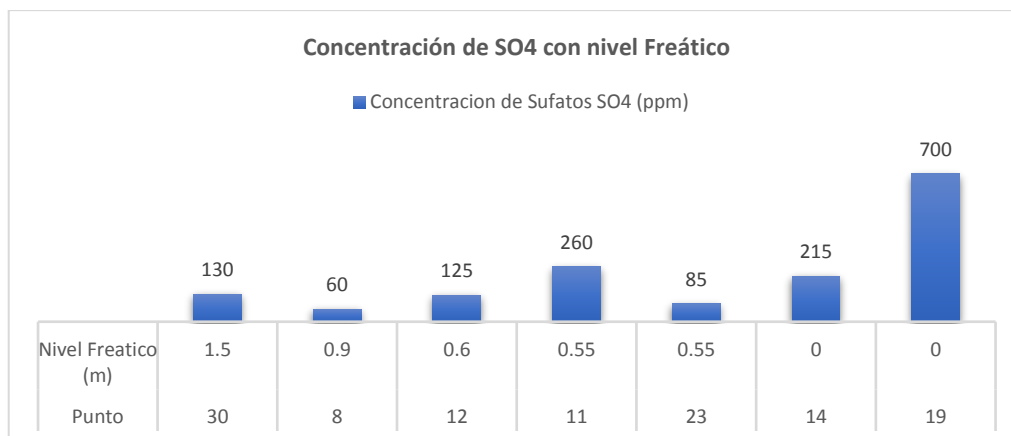
Figura 11 Concentración de sulfatos con nivel freático.

Se observa que la presencia de agua subterránea y agua estancada eleva las concentraciones de sulfatos, lo que representa una clase S1 de exposición del hormigón al ataque químico de sulfatos; ver figura 11.

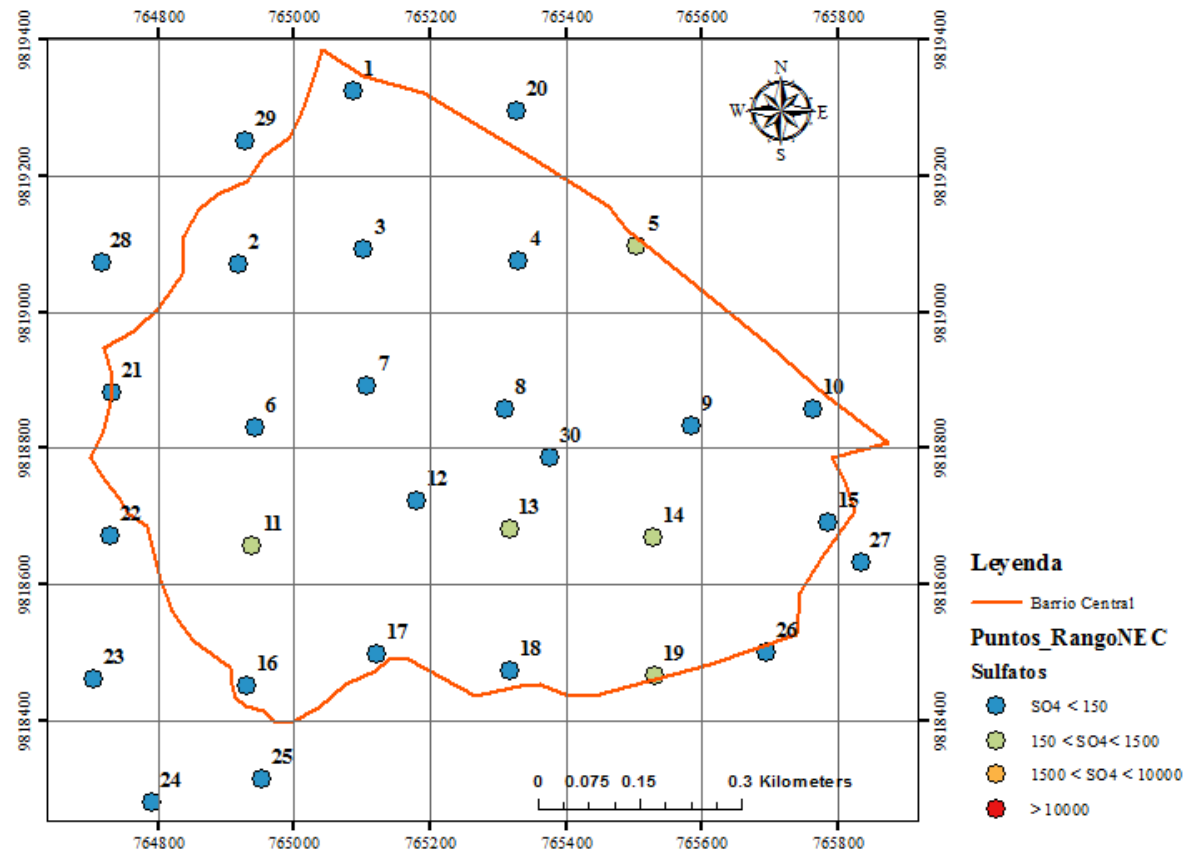
Figura 12 Anexo 1: Mapa de concentración de sulfatos, basados en los Rangos de la norma NEC.

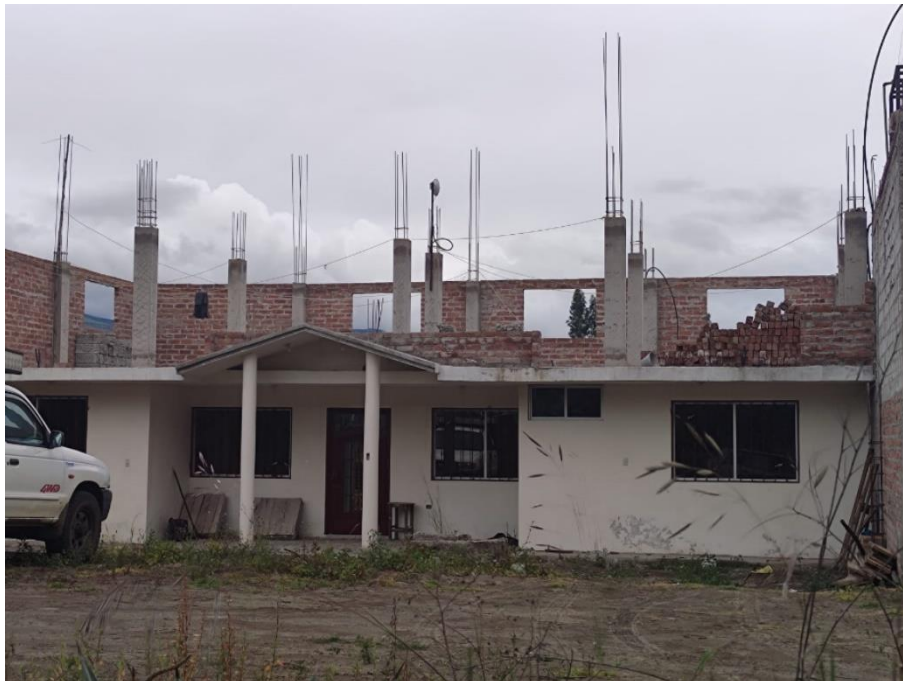
Figura 14 Vivienda V1, coordenadas WGS84 765111 m E, 9819366 m S.

Anexo 3. Viviendas del barrio central sin patologías visibles en las fachas.

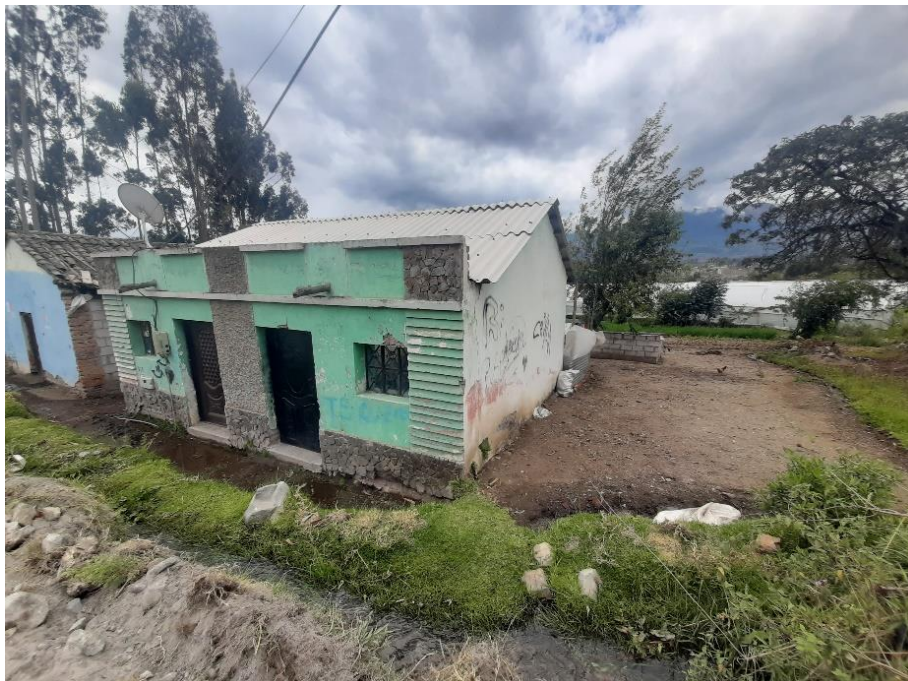
Figura 21 Anexo 4: Vivienda cerca al punto 5 (V5, coordenadas WGS84 765477.00 m E, 9819075.00 m S).

Anexo 4. Vivienda dentro del área de influencia del punto 5, concentración de sulfatos 290 ppm.

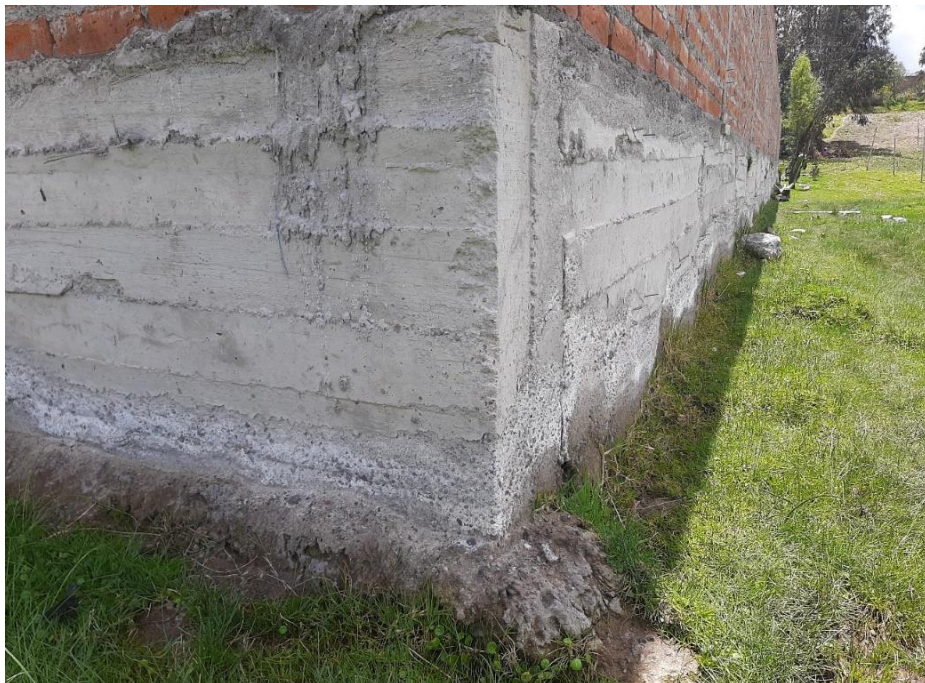
Anexo 5. Eflorescencia de muro de hormigón cerca al punto 11 y 14.

Figura 23 Anexo 5: Eflorescencia en muro de cerramiento (V14, coordenadas WGS84 765532.31 m E, 9818727.39 m S).

El desprendimiento del recubrimiento de hormigón en la base las fachadas de las viviendas, como la presencia de eflorescencia en las mismas (Anexo 5), son una clara manifestación de iones de sulfato que interactúan químicamente con sales y la pasta de cemento hidratada (Catur Muraña, 2021). Verificando la concentración de sulfatos en los puntos 11 y 14 están dentro de un rango moderado de 260 y 215 ppm respectivamente. Cabe mencionar que el deterioro en la vivienda mostrada en el anexo 6 es muy severo debido a su exposición a un periodo de tiempo largo.

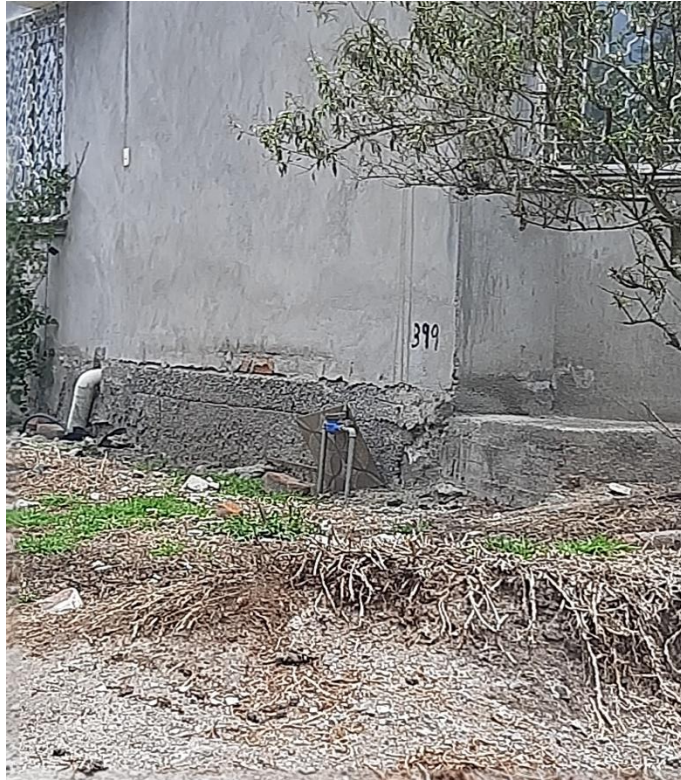
Figura 24 Anexo 5: Desprendimiento del Hormigón (V11, coordenadas WGS84 764902.34 m E, 9818681.69 m S).

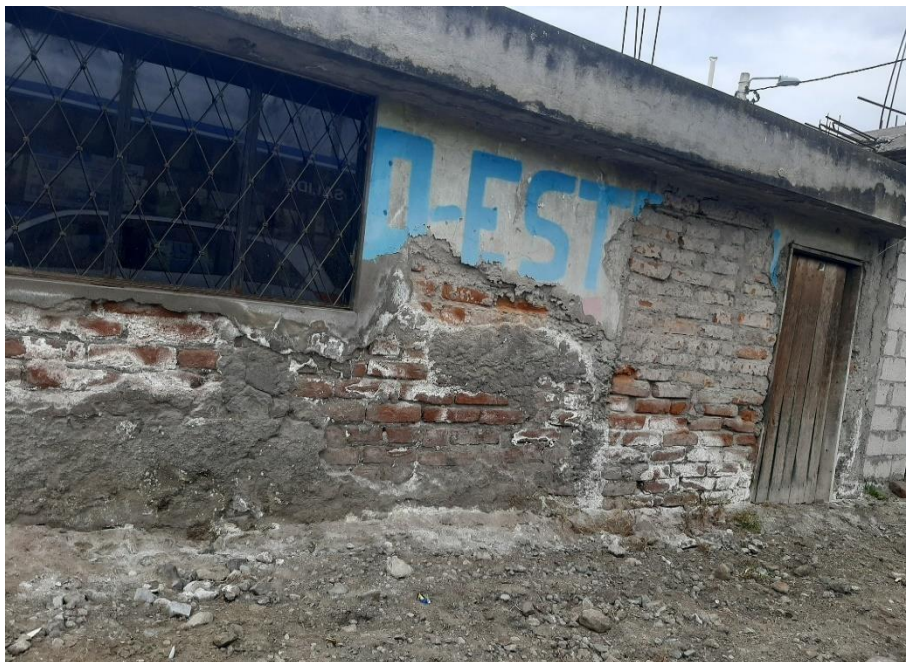
Anexo 6. Eflorescencia y desprendimiento severo del hormigón cerca al punto 11.

Figura 25 Anexo 6: Desprendimiento de hormigón de la fachada (V12, coordenadas WGS84 765090.01 m E, 9818657.46 m S).

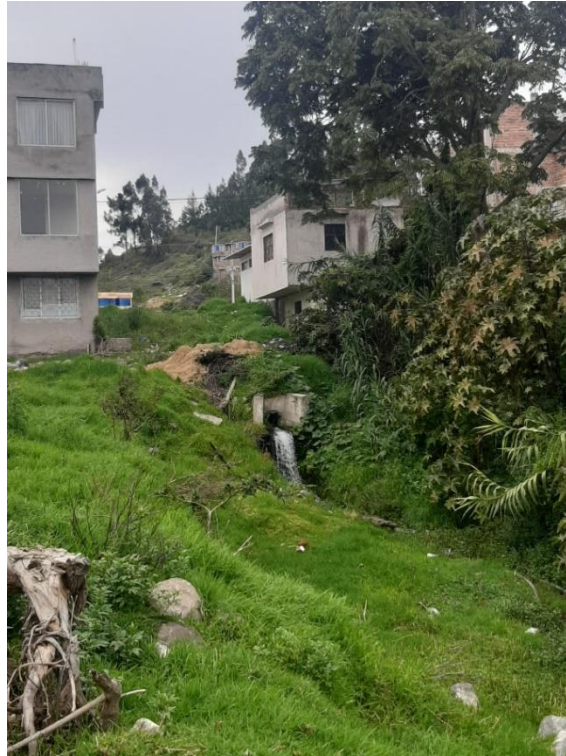
Figura 26 Anexo 7: Canal de aguas residuales (Coordenadas WGS84 765310.51 m E, 9818739.16 m S).

Anexo 7. Canal de aguas Residuales, que vierte sus aguas a una quebrada.

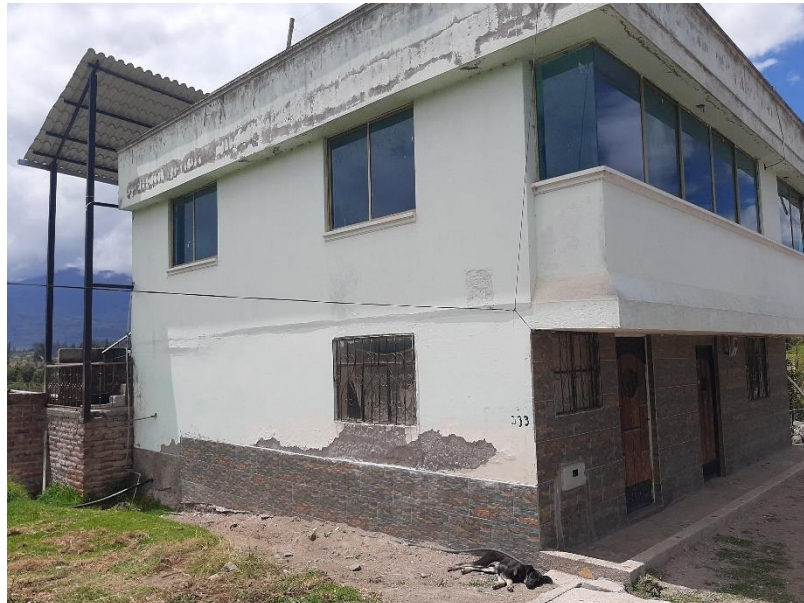
Anexo 8. Patología del hormigón en viviendas en la zona de influencia del punto 30.

Figura 27 Anexo 8: Vivienda con desprendimientos de hormigón de la facha lateral (V30, coordenadas WGS84 765379.80 m E, 9818762.18 m S).

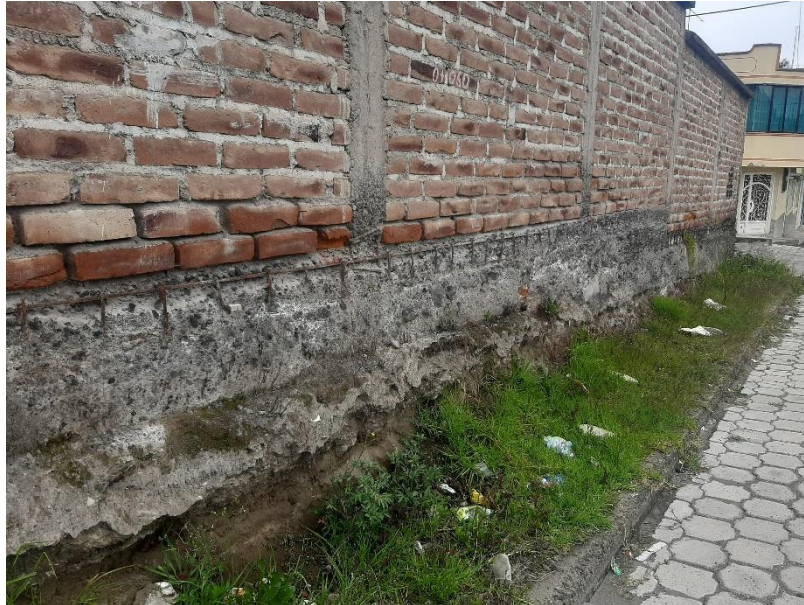
Figura 28 Anexo 8: Desprendimiento del hormigón de recubrimiento de la columna y exposición del acero de refuerzo (V13, coordenadas WGS84 765264.02 m E, 9818667 m S).

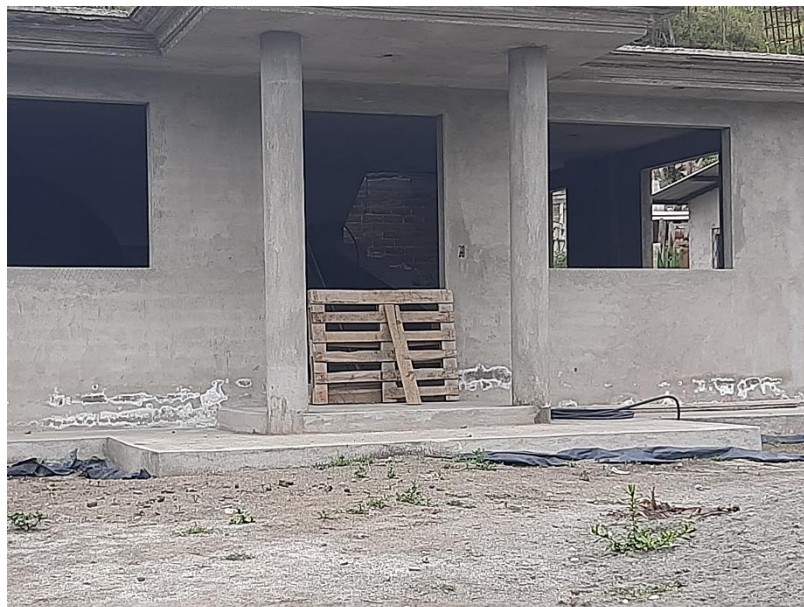
Figura 29 Anexo 9: Presencia de partículas de Yeso en la base de la fachada (V11_2, coordenadas WGS84 764921.64 m E, 9818717.03 m S).

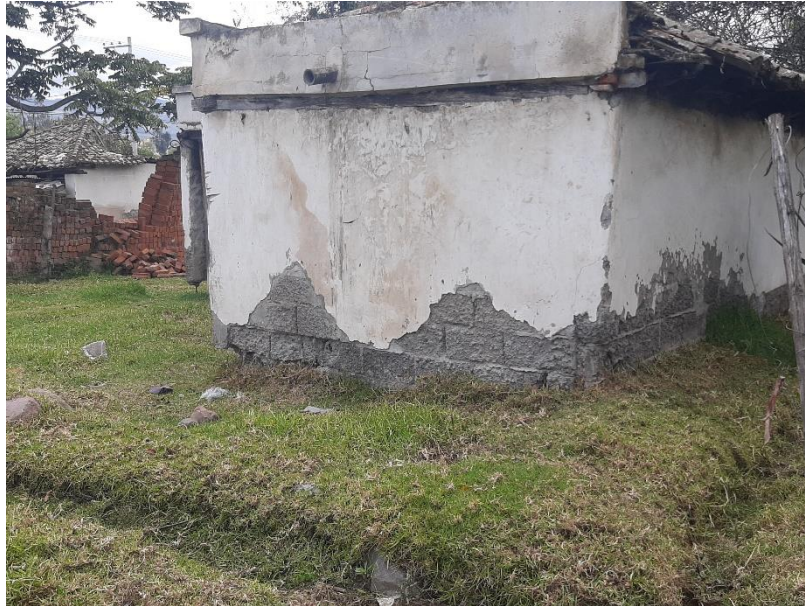
Figura 30 Anexo 9: *Disgregación de elementos de hormigón y bloque de mampostería (V19, coordenadas WGS84 765630.02 m E, 9818629.98 m S).*

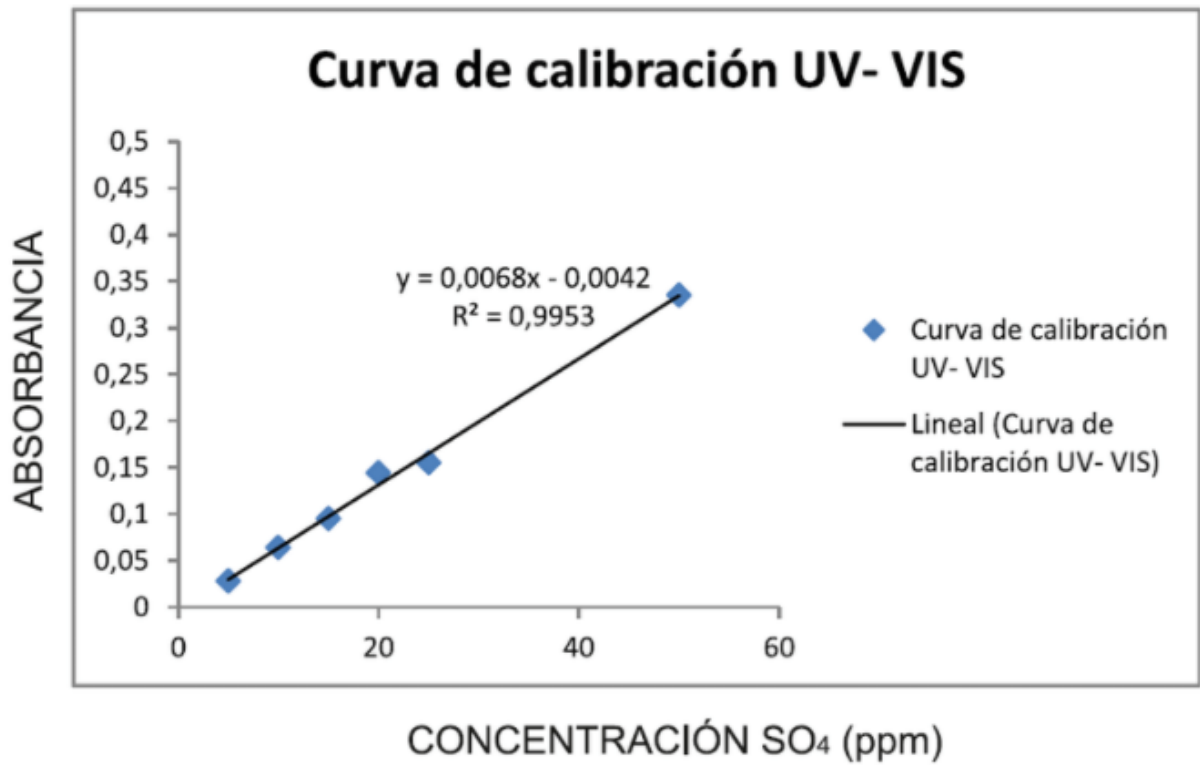
Anexo 12. Curva de calibración para calcular la concentración de sulfatos por el método turbidímetro.
