**UNIVERSIDAD NACIONAL DE CHIMBORAZO
FACULTAD DE INGENIERÍA
CARRERA DE INGENIERÍA CIVIL**

**Propuesta de vivienda sostenible que considere la identidad local en el
Sector Sigsipamba del Cantón Guano**

Trabajo de Titulación para optar al título de Ingeniera Civil

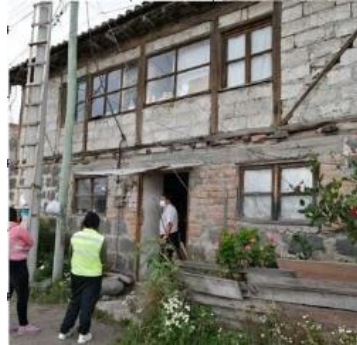
Figura 8. Fachada de vivienda de interés patrimonial en la parroquia San Andrés.

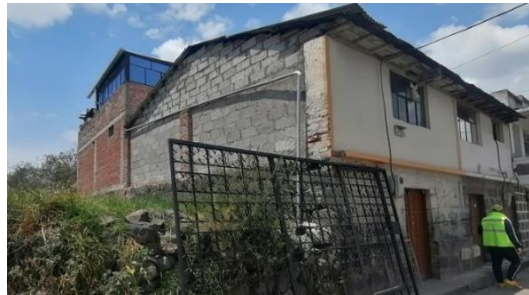
- **Bloque:** Es de tipo hueco, elaborado con hormigón usado en la construcción de paredes y muros, presentan mayor alivianamiento que los ladrillos, son económicos y de fácil instalación; en algunos casos se han utilizado en rehabilitaciones de la vivienda o cuando se ha levantado un nuevo piso.

Figura 9. Paredes externas de una vivienda.

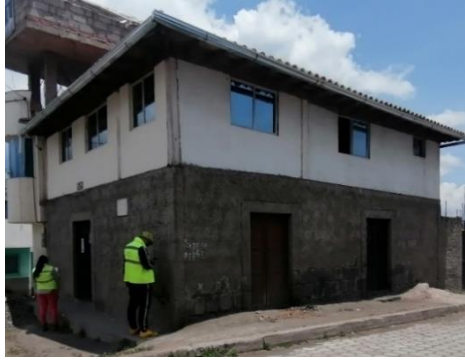
Figura 10. Cubierta de Zinc en vivienda de dos pisos.

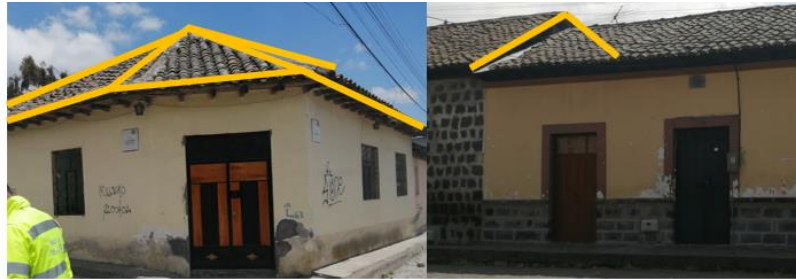
- **Teja:** Representa la cubierta de la mayor parte de viviendas analizadas, está hecha de barro cocido, recibe y canaliza el agua lluvia o granizo; en su gran mayoría disposiciones de dos y cuatro aguas.

Figura 11. Tejados a dos y cuatro aguas en viviendas de interés patrimonial.

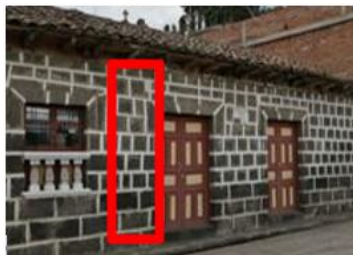
- **Piedra:** Utilizada en la construcción de cimentaciones, tallada en el sector de estudio, propiedades importantes como la impermeabilidad, resistencia a la compresión y aislación térmica, además es usada en la construcción de muros, su textura le da un acabado rústico.

Figura 12. Muro de piedra en fachada principal de vivienda.

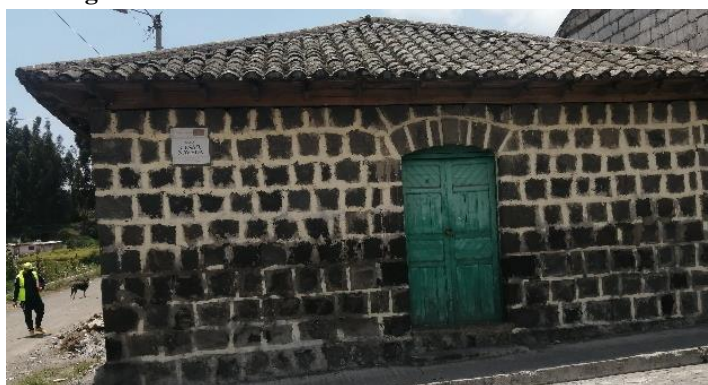
Muros. Tienen función estructural, transmiten las cargas de la cubierta a la cimentación, además brindan protección de las condiciones externas, tienen un espesor que varía de 40 a 60 cm y una altura no mayor a 3.50 m, las juntas son a base de una mezcla de arena y agua, en algunos casos se utilizaba una mezcla de cal, en la **Figura 13** se observa la disposición de muros de piedra en la vivienda, en este caso se puede apreciar que la pared se encuentra sin ningún tipo de revestimiento.

Figura 13. Muros estructurales en fachadas de vivienda.

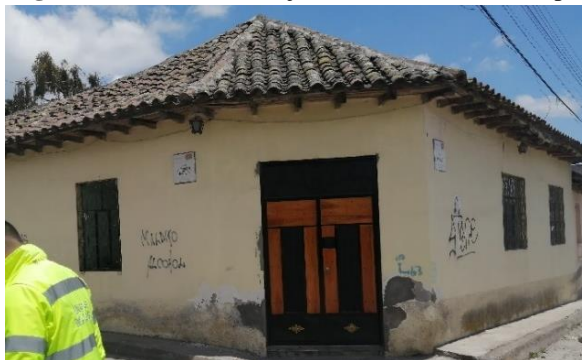
Techos. Es la parte principal de protección de la vivienda, representa la parte más alta, protege a los usuarios y a toda la construcción de los cambios de clima que ocurren. La estructura de los techos de las viviendas es de madera de eucalipto y el material usado para el recubrimiento es la teja en su gran mayoría, colocada sobre una cama de carrizo, se encontraron tipos de cubierta a dos aguas y cuatro aguas, como se muestra en la **Figura 14**.

Figura 14. Cubierta de teja en vivienda de interés patrimonial.

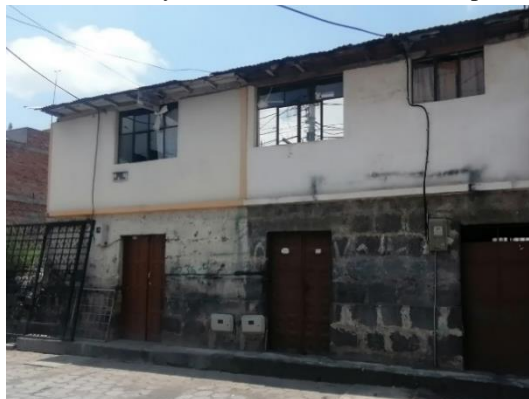
Puertas y ventanas. En su mayoría son puertas dobles de madera con dimensiones de 1.20 m x 2 m de altura, aunque también existen puertas paneladas metálicas de dimensiones 0.90 m x 2 m de altura. Las ventanas generalmente de dos hojas tienen marcos de madera de 3 a 5 mm.

Figura 15. Puertas de madera y ventanas en vivienda de la parroquia San Andrés.

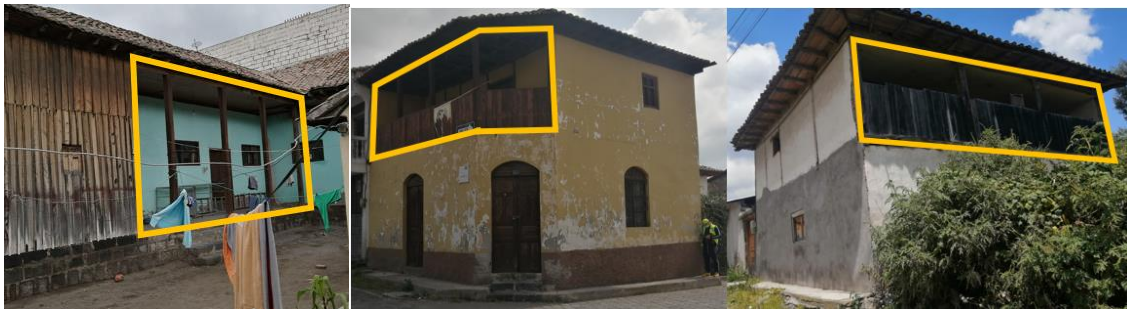
La forma original de las viviendas estudiadas puede considerarse como dos grandes prismas rectangulares sobrepuestos entre sí formando un solo cuerpo, de ahí se realizaron sustracciones para crear formas geométricas con características similares a las observadas, creando ambientes como los balcones, portales o galerías, presentes tanto en la planta baja y alta de la mayor parte de las viviendas.

Figura 16. Galerías en viviendas de interés patrimonial.

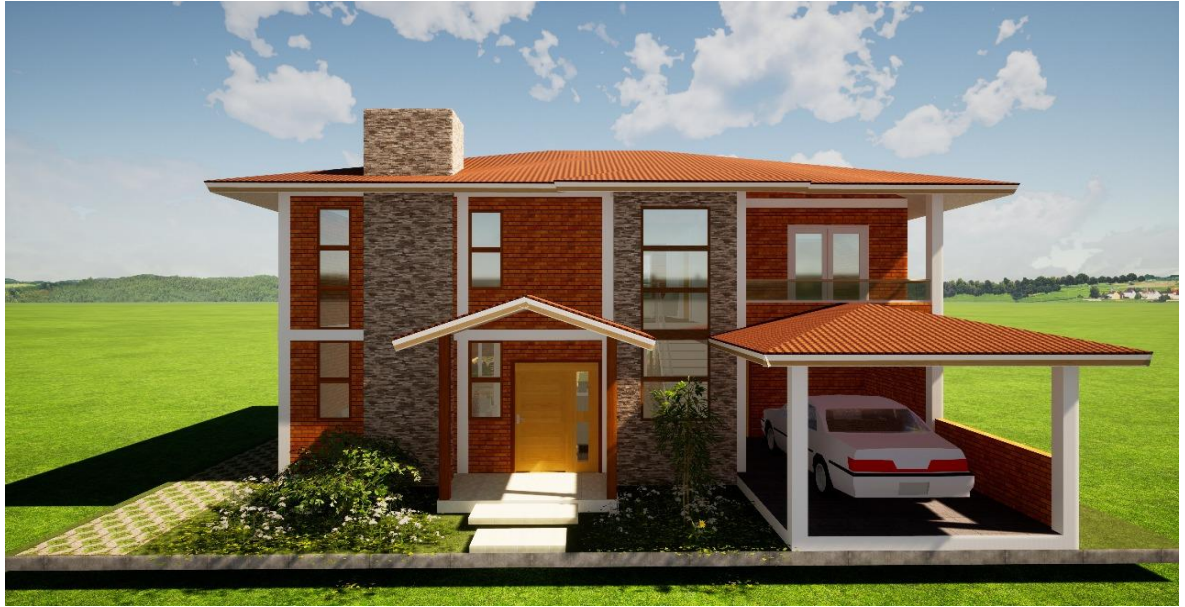
Figura 20. Modelación en 3D de la propuesta de vivienda

Mediante el software SketchUp 2020 como se evidencia en las figuras, se pretende presentar una mejor visualización y entendimiento de la propuesta.

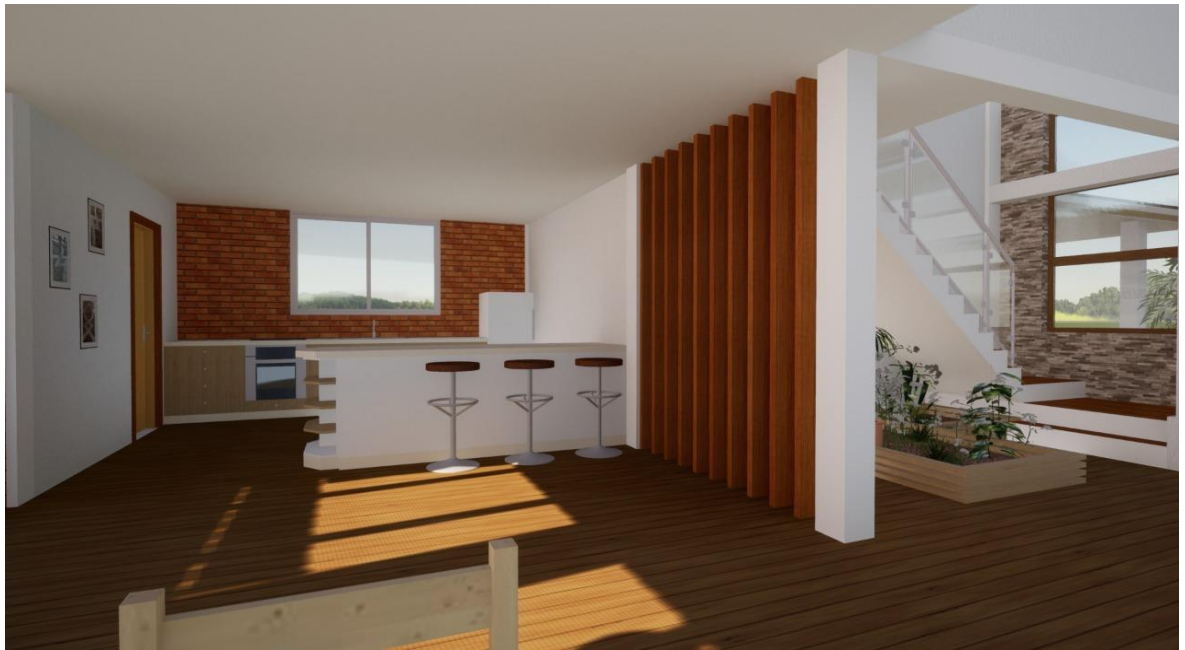
Figura 21. Vista interior de propuesta

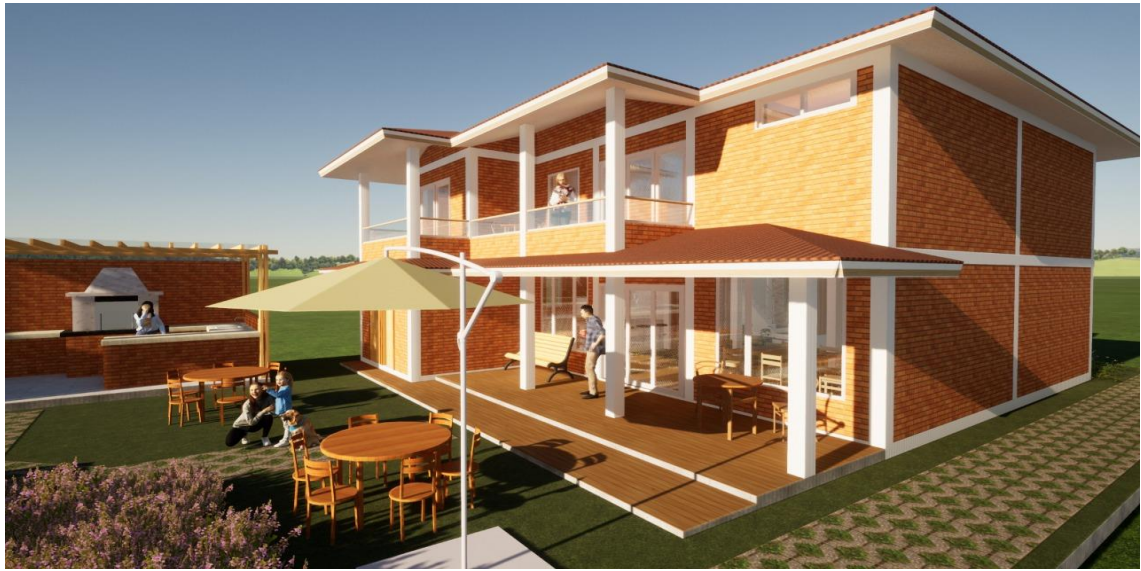
Figura 22. Vista posterior de la propuesta

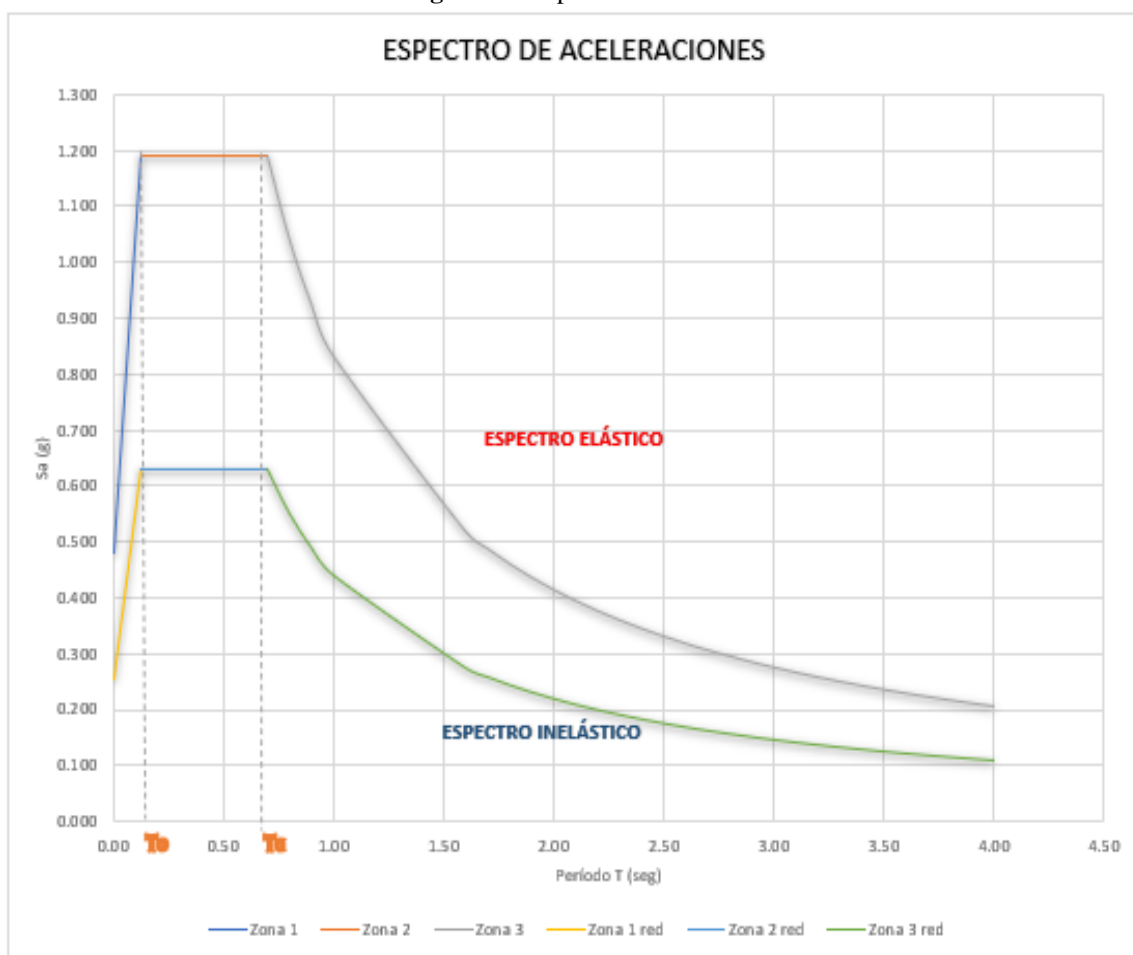
Figura 23. Espectro elástico e inelástico.

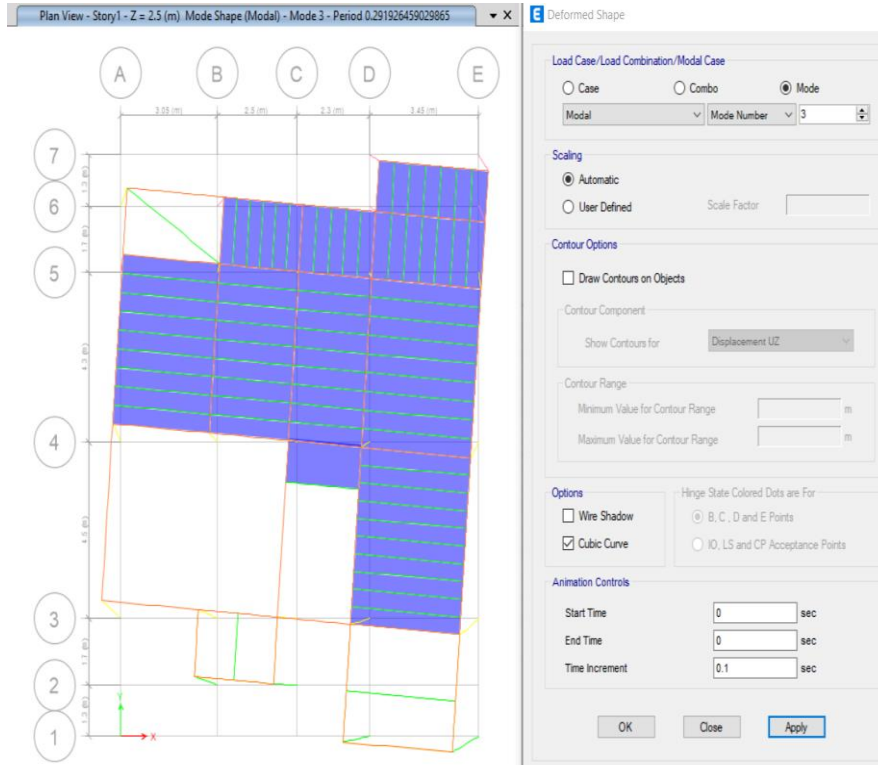
Figura 27. Tercer modo de vibración para el caso de carga modal.

El tercer modo de vibración es rotacional en el eje Z en un 91%
