UNIVERSIDAD NACIONAL DE CHIMBORAZO

**EVALUACIÓN DE ACERAS COMO GESTIÓN DE ACTIVOS DE LA RED
URBANA VIAL EN RIOBAMBA**

Trabajo de Titulación para optar al título de Ingeniera Civil

Riobamba, Ecuador. 2022

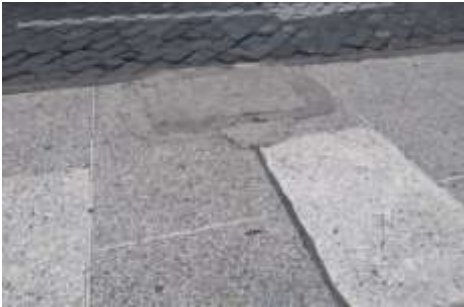
Tabla 15. Deterioro estructural por grietas y aberturas de hormigón hidráulico de la calle 10 de agosto y España (Ficha A)

4.1 FRANJA DE CIRCULACIÓN		4.2 FRANJA DE SERVICIOS				
Obstrucciones	Libre de obstrucciones	Mobiliario urbano	Vegetación	Señalización	Luminaria	Otros
()	(x)	()	()	(X)	(X)	()

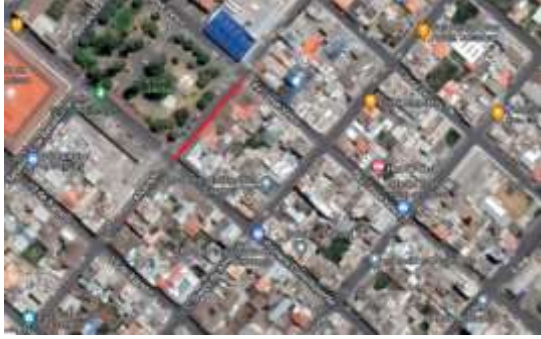
Tabla 19. Deterioro estructural por grietas y aberturas de hormigón hidráulico de la calle José de Veloz y Pedro de Alvarado (Ficha A)

4.1 FRANJA DE CIRCULACIÓN		4.2 FRANJA DE SERVICIOS				
Obstrucciones	Libre de obstrucciones	Mobiliario urbano	Vegetación	Señalización	Luminaria	Otros
()	(X)	()	()	(X)	(X)	()

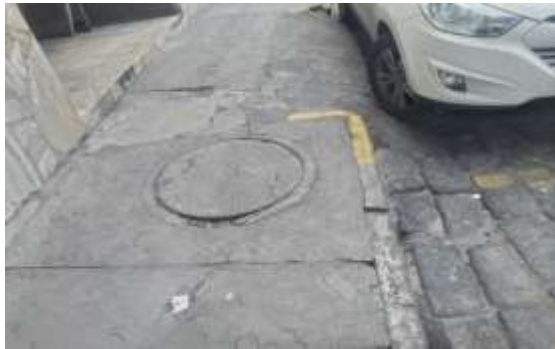
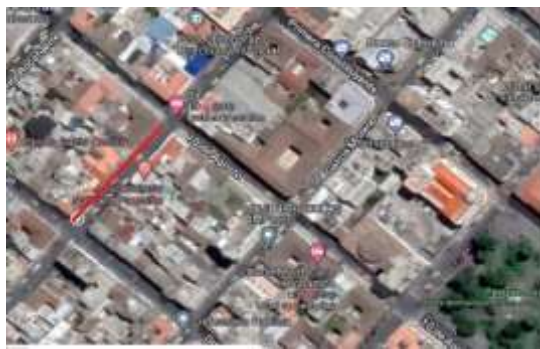
Tabla 21. Deterioro estructural por grietas y aberturas de hormigón hidráulico de la calle Pichincha y Guayaquil (Ficha A)

4.1 FRANJA DE CIRCULACIÓN			4.2 FRANJA DE SERVICIOS				
Obstrucciones	Libre de obstrucciones	Mobiliario urbano	Vegetación	Señalización	Luminaria	Otros	
()	(X)	()	()	(X)	(X)	()

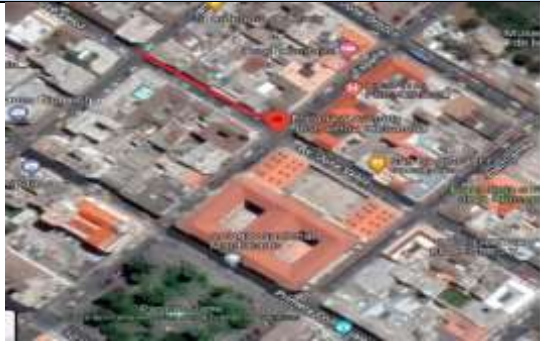
4. CARACTERÍSTICAS DE LA FRANJA						
Ancho	Longitud	Calidad de la rodadura	Antideslizantes	Irregularidades	Nivel hacia la calzada	Elementos de seguridad
Cumple	Cumple	No cumple	Cumple	No cumple	Cumple	No aplica

4.1 FRANJA DE CIRCULACIÓN		4.2 FRANJA DE SERVICIOS				
Obstrucciones	Libre de obstrucciones	Mobiliario urbano	Vegetación	Señalización	Luminaria	Otros
(3)	()	()	()	(X)	(X)	()

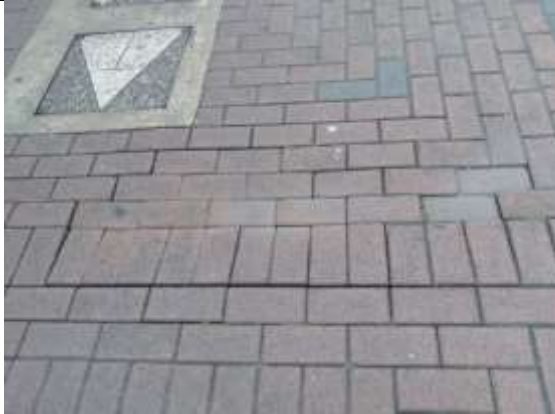
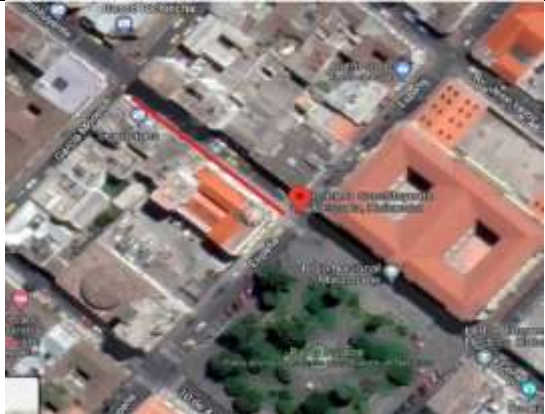
Tabla 25. Deterioro estructural por depresiones de adoquines de hormigón hidráulico de la calle Primera Constituyente y España (Ficha B)

7. DESCRIPCIÓN DEL DETERIORO							
Bacheo (0)	Depresiones (2)	Confinamiento (0)	Pérdida de arena (3)	Drenaje (0)	Pérdida de adoquines (0)	Accesibilidad (0)	Tapas o rejillas (0)

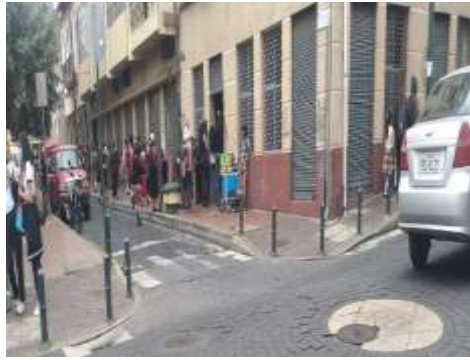
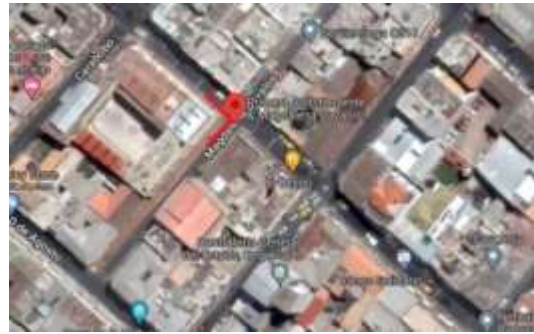
Tabla 26. Deterioro estructural de adoquines de hormigón hidráulico de la calle Primera Constituyente y Magdalena Dávalos (Ficha B)

Ancho	Longitud	Calidad de la rodadura	Antideslizantes	Irregularidades	Nivel hacia la calzada	Elementos de seguridad
Cumple	Cumple	No Cumple	No Cumple	Cumple	Cumple	Cumple

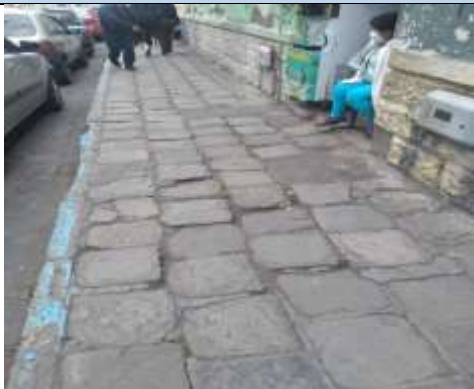
4. CARACTERÍSTICAS DE LA FRANJA							
Ancho	Longitud	Calidad de la rodadura	Antideslizantes	Irregularidades	Nivel hacia la calzada	Elementos de seguridad	
Cumple	Cumple	No Cumple	Cumple	No Cumple	Cumple	No aplica

4.1 FRANJA DE CIRCULACIÓN		4.2 FRANJA DE SERVICIOS					
Obstrucciones	Libre de obstrucciones	Mobiliario urbano	Vegetación	Señalización	Luminaria	Otros	
()	(X)	()	()	(X)	(X)	()

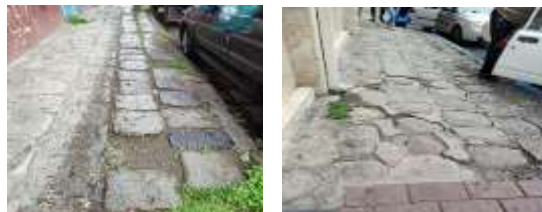
Ancho	Longitud	Calidad de la rodadura	Antideslizantes	Irregularidades	Nivel hacia la calzada	Elementos de seguridad
Cumple	Cumple	No Cumple	Cumple	No Cumple	Cumple	No aplica

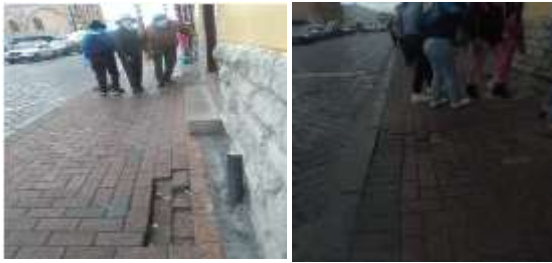
4. CARACTERÍSTICAS DE LA FRANJA							
Ancho	Longitud	Calidad de la rodadura	Antideslizantes	Irregularidades	Nivel hacia la calzada	Elementos de seguridad	
Cumple	Cumple	No Cumple	Cumple	No Cumple	Cumple	No aplica

4.1 FRANJA DE CIRCULACIÓN			4.2 FRANJA DE SERVICIOS				
Obstrucciones	Libre de obstrucciones	Mobiliario urbano	Vegetación	Señalización	Luminaria	Otros	
(1)	()	()	()	(X)	(X)	()

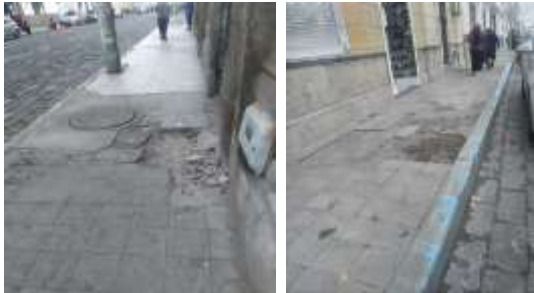
Tabla 32. Deterioro estructural por confinamiento de adoquines de hormigón hidráulico de la calle Cristóbal Colón y 10 de Agosto (Ficha B)

- La franja de circulación presenta obstáculos, mientras que la franja de servicios presenta señalización y luminaria.
- No se observa pendientes.
- Su deterioro estructural presenta una valoración de 13 puntos específicamente en las depresiones, confinamiento, pérdida de arena y pérdida de adoquines, mientras que en su deterioro funcional presenta 5 puntos en la accesibilidad. Se puede observar en la calle Cristóbal Colón, existe pérdidas de más de dos adoquines lo cual afecta con la circulación peatonal y directamente a las personas con algún tipo de discapacidad.

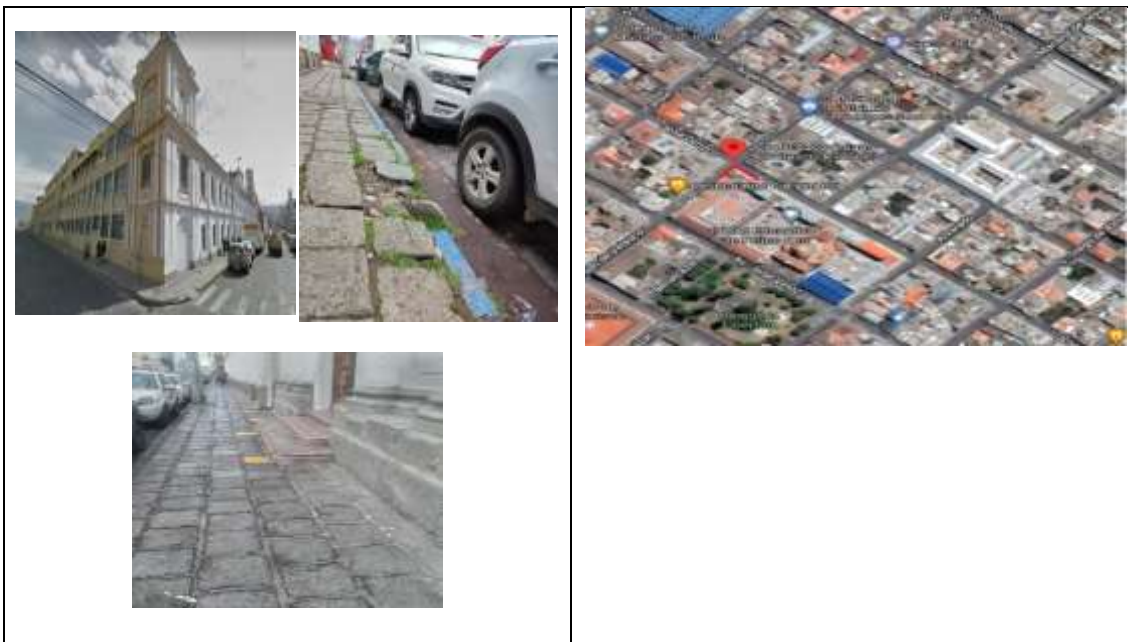
Tabla 33. Deterioro estructural por pérdidas de adoquines de hormigón hidráulico de la calle Juan de Velasco Y José Orozco (Ficha B)

- Según la norma del GAD de Riobamba la franja cumple con el ancho, la longitud, antideslizantes y el nivel hacia la calzada.
- Se puede observar irregularidades en la acera, lo que indica que no cumple con lo que dice la norma y por ende con la calidad de la rodadura, ocasionando la dificultad de movilidad de las personas.
- La franja de circulación presenta obstáculos, mientras que la franja de servicios dispone de señalización y luminaria.
- No se observa pendientes.
- Su deterioro estructural presenta una valoración de 13 puntos específicamente en las depresiones, confinamiento, pérdida de arena y pérdida de adoquines, mientras que en su

<p>deterioro funcional presenta 5 puntos en la accesibilidad. Se puede observar en la calle Juan de Velasco, existe pérdidas de más de dos adoquines lo cual afecta con la circulación peatonal y afecta también a las personas con algún tipo de discapacidad</p> <ul style="list-style-type: none"> • Presenta un estado regular <input type="checkbox"/>

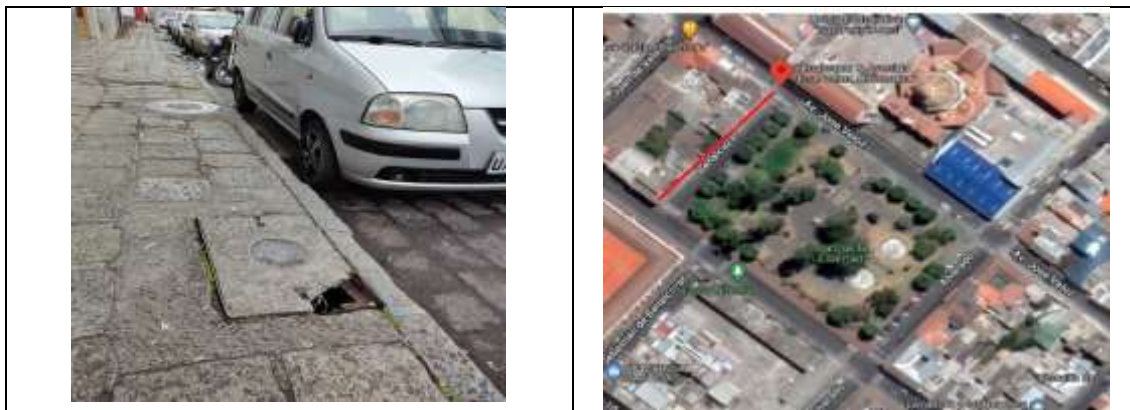
Tabla 35. Deterioro funcional de tapas o rejillas de la calle Benalcázar y José de Veloz (Ficha B)

- Según la norma del GAD de Riobamba la franja cumple con el ancho, la longitud, antideslizantes y el nivel hacia la calzada.
- Se puede observar irregularidades en la acera, lo que indica que no cumple con lo que dice la norma y por ende con la calidad de la rodadura, ocasionando la dificultad de movilidad de las personas.
- La franja de circulación presenta obstáculos, mientras que la franja de servicios dispone de señalización y luminaria.
- Su deterioro estructural presenta una valoración de 5 puntos específicamente en el confinamiento y pérdida de arena, mientras que en su deterioro funcional presenta 10 puntos en la accesibilidad, tapas/rejillas y la pendiente transversal.
Presenta un estado regular ■

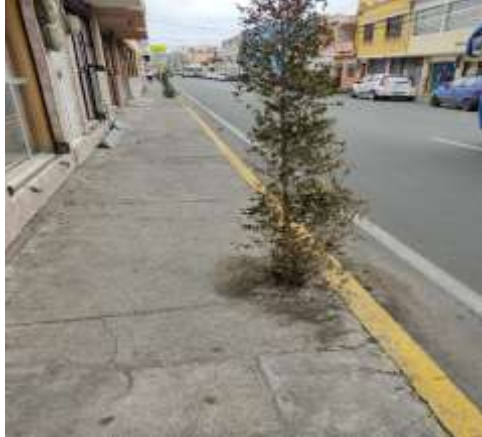
UNIVERSIDAD NACIONAL DE CHIMBORAZO FACULTAD DE INGENIERÍA CARRERA DE INGENIERÍA CIVIL FORMULARIO DE EVALUACIÓN DE ACERAS N° 22						
1. DATOS DE LOCALIZACIÓN						
Ciudad: Riobamba	Polígono: ZH1- Centro Histórico			Calle: Gaspar de Villaroel y Colón

5. PENDIENTES						
Pendiente longitudinal	0		Pendiente transversal	0		
6. TIPO DE DETERIORO						
Implementación de árboles			Tipo de material: vegetación

7. DESCRIPCIÓN DEL DETERIORO						
Huecos (0)	Desnudamiento (0)	Escalonamiento (0)	Grietas y aberturas (0)	Drenaje o sedimentos (0)	Accesibilidad (0)	Tapas o rejillas (0)

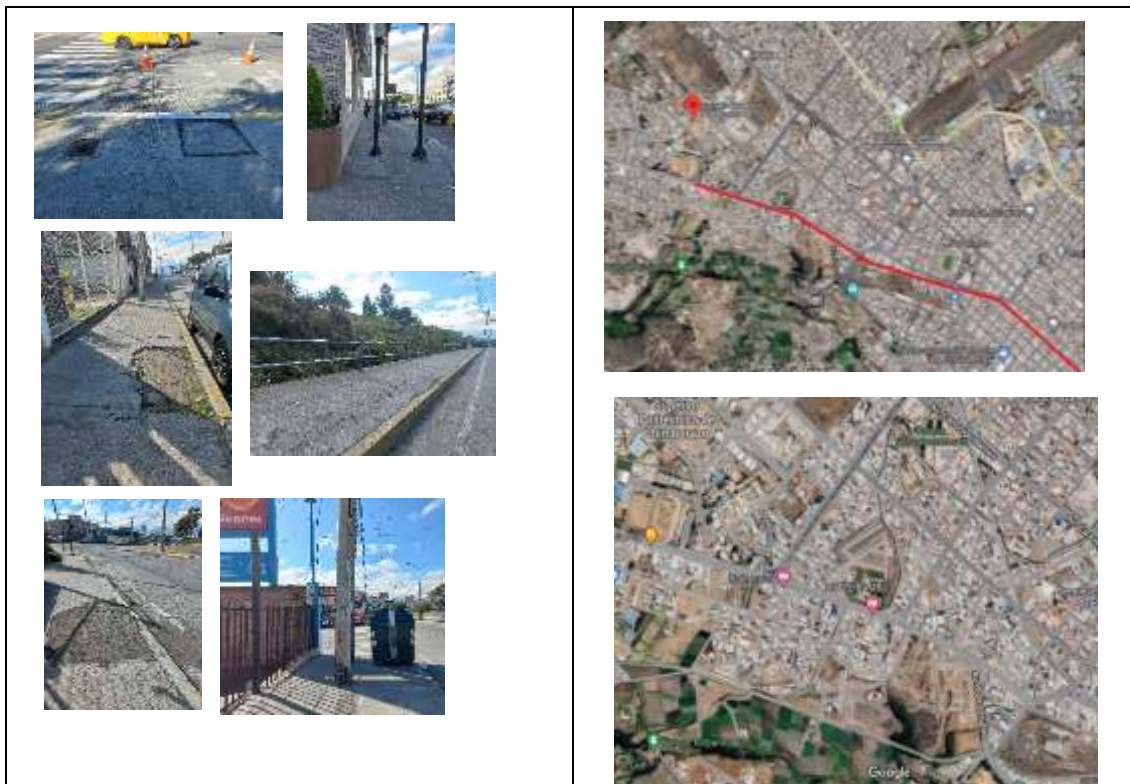
Tabla 37. Deterioro estructural y desempeño funcional de tapas o rejillas de la ruta Politécnica (Ficha A)

Huecos	Desnudamiento	Escalonamiento	Grietas y aberturas	Drenaje o sedimentos	Accesibilidad	Tapas o rejillas
(2)	(4)	(0)	(3)	(0)	(0)	(1)

- La mayoría de las franjas de la ruta cumplen con el ancho, longitud, antideslizantes y el nivel hacia la calzada de diseño establecida por el municipio de Riobamba, mientras que la calidad de la rodadura no cumple por que la normativa menciona que una acera no debe presentar irregularidades. Sin embargo, se evidencia muchos medidores de agua sin su tapa provocando huecos, desgaste en la mayoría de aceras, grietas con vegetación, obstrucciones como postes y

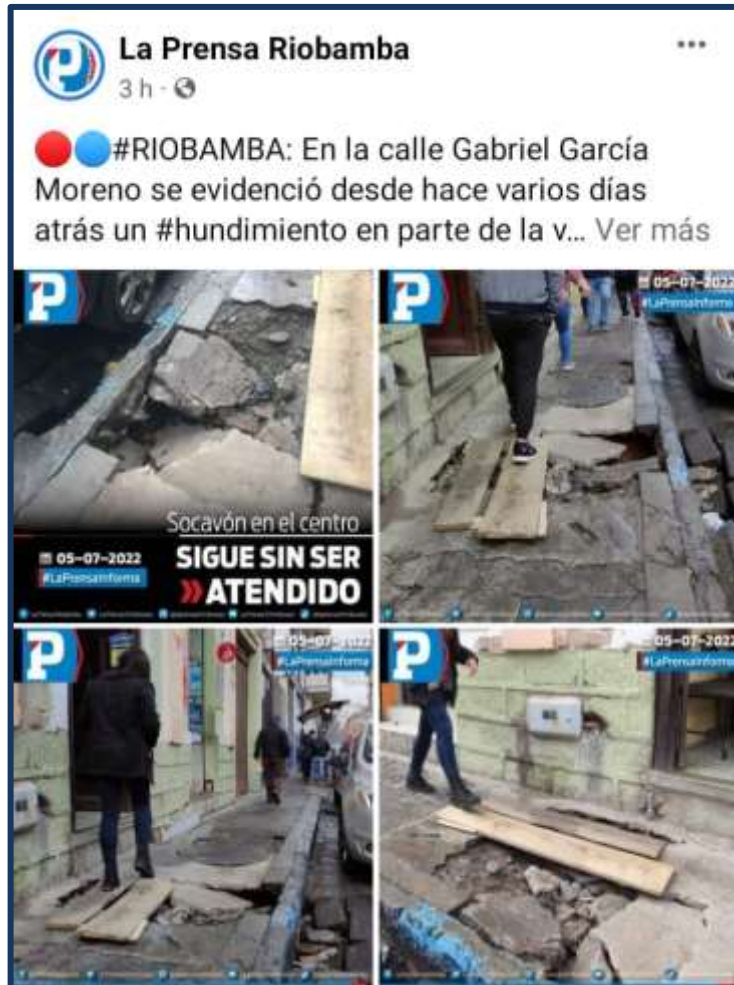
Anexo 19. Noticia de la prensa local de una acera en mal estado

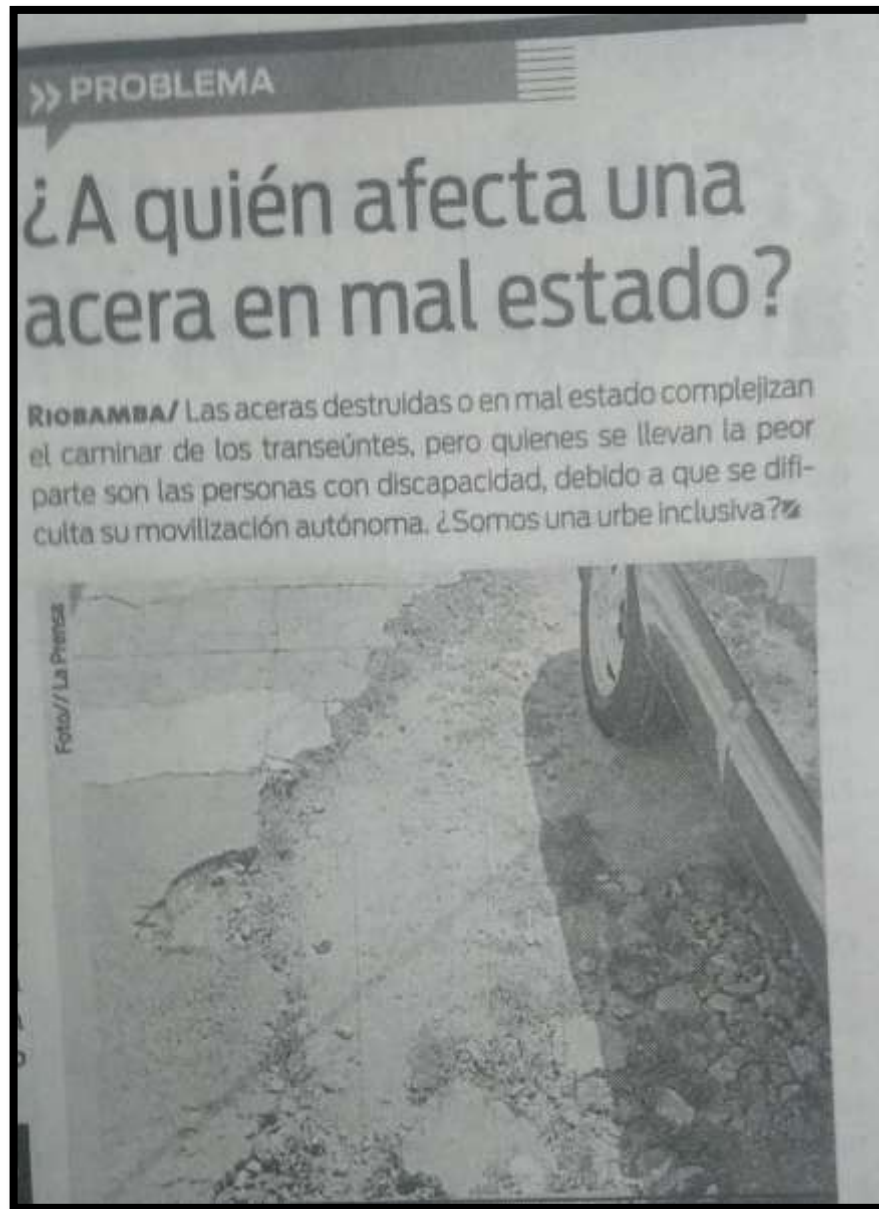
Anexo 20. Noticia de la prensa local de una acera en mal estado
