**UNIVERSIDAD NACIONAL DE CHIMBORAZO**  
**FACULTAD DE INGENIERÍA**  
**ESCUELA DE INGENIERÍA CIVIL**

**TRABAJO DE GRADUACIÓN**

“DETERMINACION DEL ESTADO ACTUAL DEL PAVIMENTO  
ARTICULADO DE LAS CALLES 10 DE AGOSTO Y GUAYAQUIL SECTOR  
CENTRO HISTÓRICO DE LA CIUDAD DE RIOBAMBA PARA LA  
ELABORACION DE UN PLAN DE MANTENIMIENTO VIAL”

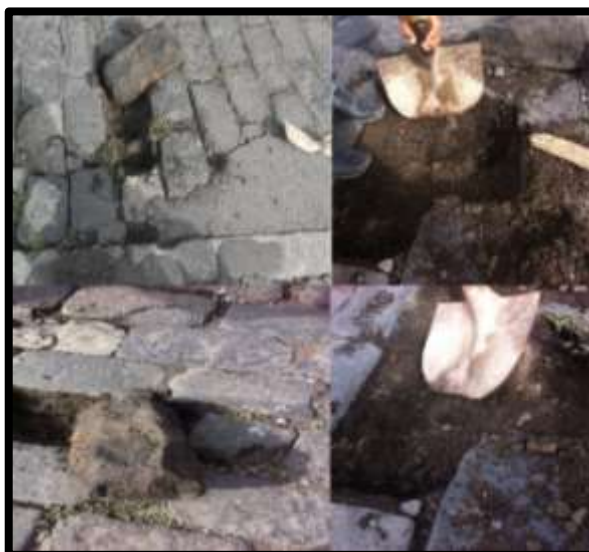
**Ilustración 8.** Inspección visual de la estructura del pavimento de la calle So de Agosto y Guayaquil

Según la inspección visual realizada en las calles 10 de Agosto y Guayaquil conformado por el pavimento articulado de piedra no intervenido por el GAD Municipal de Riobamba, no cuenta con una estructura de pavimento del tipo de sub-base y o base, ya que estas calles se mantuvieron con la misma originalidad desde la incorporación de este adoquín como capa de rodadura; que

descansa sobre un colchón de macadán que está apoyado sobre la sub-rasante, que es de material granular natural de la zona.

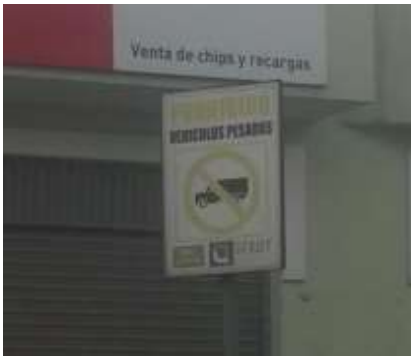
**Ilustración 10.** Señalización vertical (Rótulo Prohibido vehiculos pesados).

<ul style="list-style-type: none"><li>• Señalización de regulación vehicular, para prohibir el paso a vehículos pesados, en la intersección de las calles Guayaquil y Alvarado.</li><li>• Nadie respeta esta señalización ya que transitan buses en esa zona.</li><li>• No se pudo evidenciar ningún otro tipo de señalización vertical</li></ul>

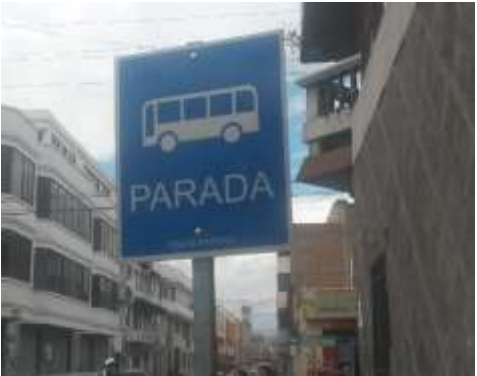
<p><b>Fotografía Abscisa (0+200, 0+300)</b></p>

<p><b>Descripción Señalización Vertical</b></p> <ul style="list-style-type: none"> <li>• Señalización informativa de estacionamiento de buses</li> <li>• Las líneas de buses en la zona son: 2,3, 5, 7, 14, 15</li> <li>• Solo existe una parada de autobuses ya que en esta intersección giran hacia la izquierda</li> </ul>
<p><b>Fotografía Abscisa (0+3000; 0+400)</b></p>

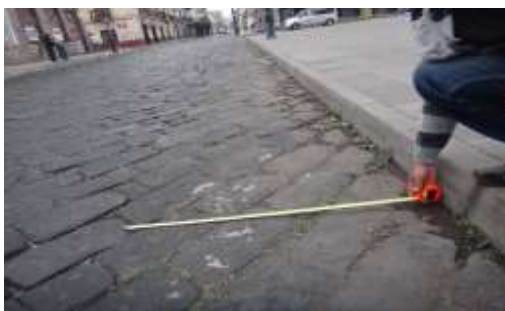
ABSCISA 0+ 600 ----- 0+ 700

**Ilustración 28.** Vegetación, severidad media  
**Fuente:** Autores del estudio

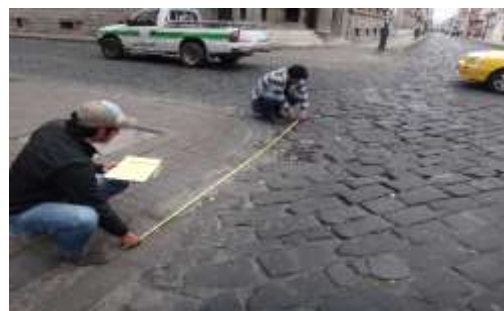
**Ilustración 29.** Juntas abiertas, severidad alta  
**Fuente:** Autores del estudio

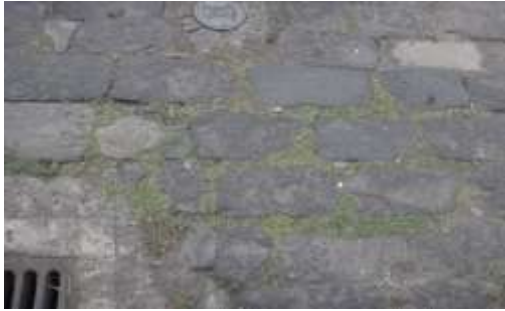
ABSCISA 0+ 000 ----- 0+ 100

**Ilustración 38.** Vegetación, severidad media  
**Fuente:** Autores del estudio

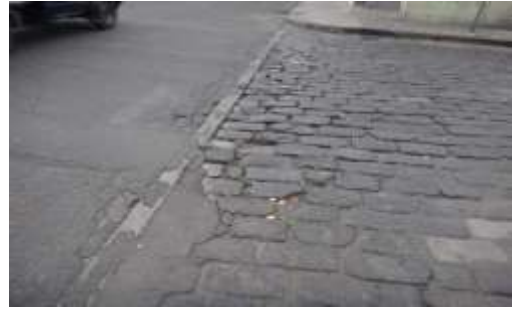
**Ilustración 39.** Juntas abiertas, severidad alta  
**Fuente:** Autores del estudio

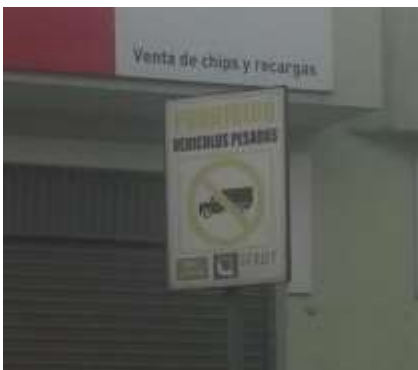
Fotografía Abscisa (0+000, 0+100)	Descripción Señalización Vertical

<ul style="list-style-type: none"> <li>Señalización de regulación vehicular, para prohibir el paso a vehículos pesados, en la intersección de las calles Guayaquil y Alvarado.</li> <li>Nadie respeta esta señalización ya que transitan buses en esa zona.</li> <li>No se pudo evidenciar ningún otro tipo de señalización vertical</li> </ul>
