#### UNIVERSIDAD NACIONAL DE CHIMBORAZO

#### ESCUELA DE INGENIERÍA CIVIL

#### TRABAJO DE TITULACIÓN

# "DIAGNÓSTICO DEL ESTADO ACTUAL DE BIENES INMUEBLES ANTIGUOS Y PRIVADOS DESDE 1950 HASTA 2017 EN LA CIUDAD DE RIOBAMBA"

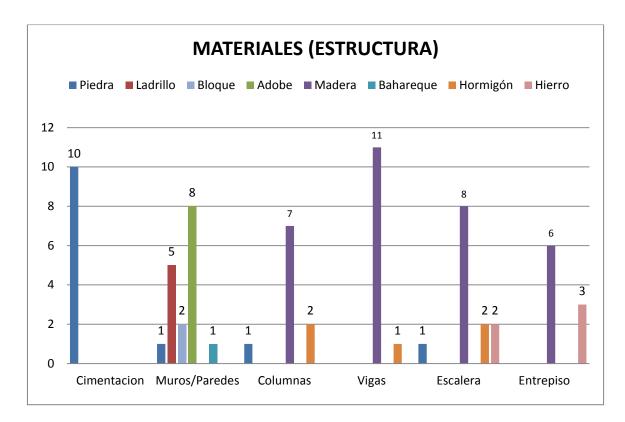
**Figura 3:** Modelo de Ficha de Sistema Constructivo y Estado de la Edificación, (Parámetro: Materiales)

En la figura 3, se muestra los diferentes materiales predominantes en la estructura de cada uno de los bienes inmuebles.

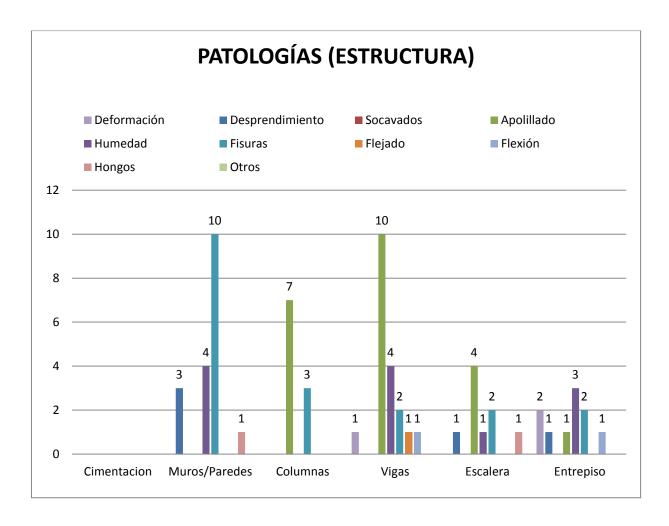
**Figura 4:** Modelo de Ficha de Sistema Constructivo y Estado de la Edificación, (Parámetro: Patologías)

En la figura 4, se presentan los daños que han sufrido los bienes inmuebles dentro de su configuración estructural.

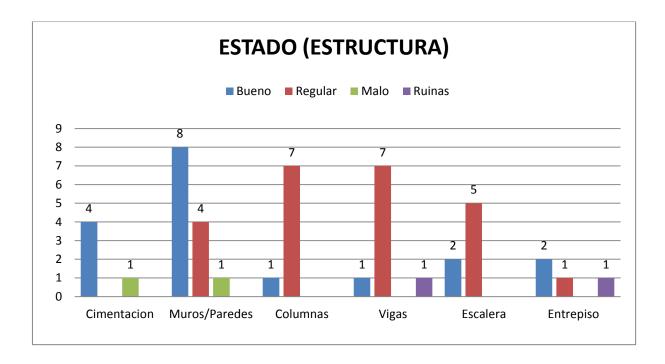
**Figura 5:** Modelo de Ficha de Sistema Constructivo y Estado de la Edificación, (Parámetro: Estado de conservación de la estructura)

Dentro de la figura 5, muestra la escala mediante la cual se clasifica el estado de conservación de los elementos estructurales.

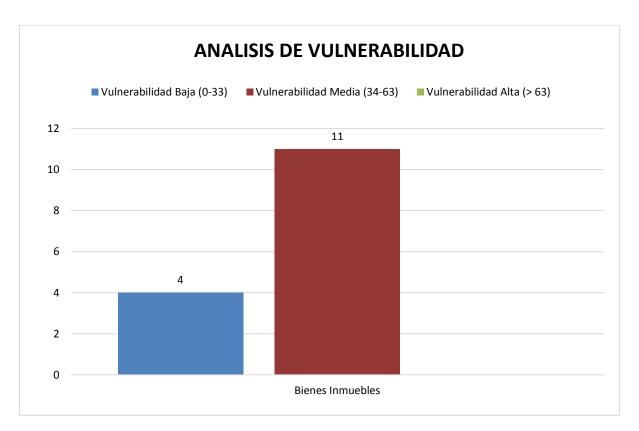
**Figura 7:** Variables e indicadores para vulnerabilidad sísmica en edificaciones (SNGR) **Elaborado por:** Edgar S. Espinoza V.

En la figura 7, se describe la tipología estructural de vulnerabilidad predominante de los bienes inmuebles que se tomaron dentro de la investigación, este parámetro da a conocer el rango de afectación en el cual se han clasificado de acuerdo a sus características.

Los bienes inmuebles se encuentran en su mayoría edificados por Estructuras de paredes portantes y en un porcentaje menor estructuras de hormigón armado y de madera.
