ESCUELA DE INGENIERÍA CIVIL

“INSPECCIÓN FUNCIONAL Y ESTRUCTURAL DE LOS PUENTES DE
CONCRETO REFORZADO TIPO LOSA Y LOSA SOBRE VIGAS, EN EL
CANTÓN CHAMBO - PROVINCIA DE CHIMBORAZO”.

2014

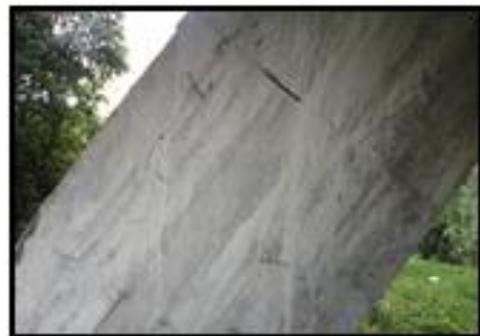
Fotografía: Pil6

Alambre de amarre expuesto				X			Se evidencia la presencia de alambre de amarre en las paredes laterales de las pilas, no causando daños estructurales pero a futuro ocasionara problemas como corrosión en el elemento. Ver Fotografía. Pil6 anexos.
	Socavación		X					No se muestra socavación en los elementos ya que no se encuentran en contacto directo con el agua. Ver Fotografía. Pil 5 anexos.
COMENTARIOS: Las pilas son de tipo jabalconadas ubicandose dos en cada margen del río dos pilas sujetadas por una viga de trabe, no se presencian daños en las mismas por lo que se les ha establecido una calificación 1 (BUENO) el mayor problema con que cuentan es la presencia de alambre de amarre en las paredes laterales lo que afectará en un futuro a las estructuras.							CALIFICACIÓN: 1	
							MUY BUENO: 0	
							BUENO: 1	
							REGULAR: 2	
							MALO: 3	
							MUY MALO: 4	
PÉSIMO: 5								
FECHA DE INSPECCIÓN: 17/01/2014

- Cortar con amoladora el alambre de amarre.
- Eliminar el óxido no adherido (cepillo de alambre o chorro de arena).

- Después se les aplicará una pintura anticorrosiva.
