Evaluación Estructural y Funcional del Puente Cebadas, ubicado en el kilómetro 32 del tramo Guamote-Macas (Ruta E46), Aplicando la Metodología del Sistema de Administración de Estructuras de Puentes (S.A.E.P.), para su rehabilitación y conservación

PROYECTO DE INVESTIGACION

UNIVERSIDAD NACIONAL DE CHIMBORAZO
FACULTAD DE INGENIERIA
ESCUELA DE INGENIERÍA CIVIL

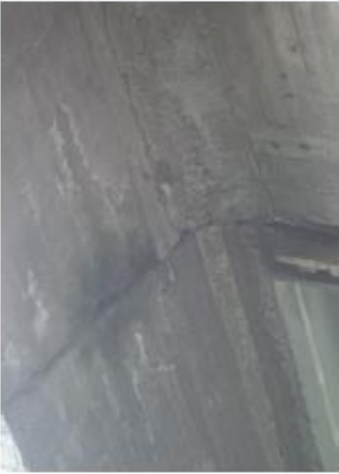
NOTA		VIGAS PRINCIPALES		DIA	MES	AÑO	NOTA		PILA		DIA		MES	AÑO	NOTA		
No		28	UBICACION	21	10	2014	No		29	UBICACION	21		10	2014	ALAMBRES EXPUESTOS

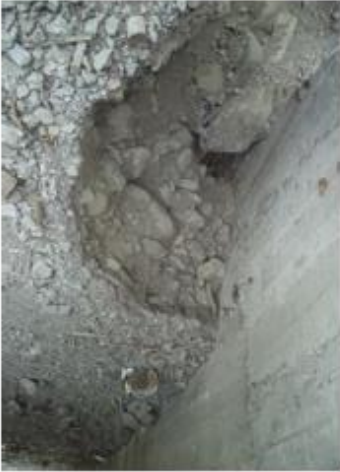
NOTA		PILA		DIA	MES	AÑO	NOTA		PILA		DIA		MES	AÑO	ESTRIBO DQUEIRO		
No		28	UBICACION	21	10	2014	No		25	UBICACION	21		10	2014	ALAMBRES EXPUESTOS

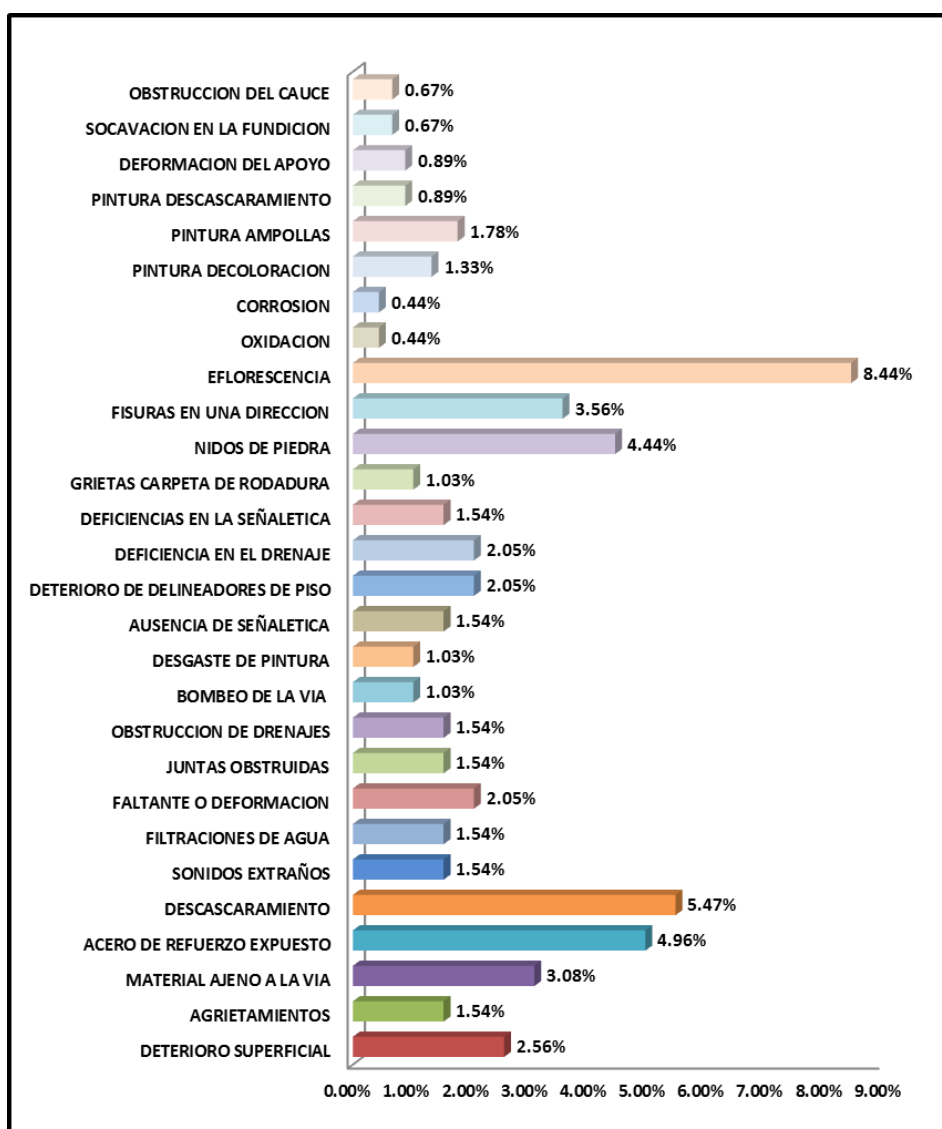
Figura No. 38: Patologías encontradas en el puente Cebadas
Elaborado por: Henry Cain G y Marcelo Arcos.

Para empezar la inventiva del Sistema de Administración de Estructuras de Puentes considera 54 tipos de patologías, con una escala de calificación del 1 a 5, esta varía según el grado de afectación de cada patología, expuesto esto se estimó los porcentajes de afectación de los elementos del puente tanto para elementos principales como secundarios, el porcentaje de fallo fue estimado en un 27.18% para elementos secundarios y un 32.44% para elementos principales llegando a un porcentaje de fallo del 59.62% en la estructura del puente. Considerando estas ponderaciones se estimó las tendencias de fallo según las patologías valoradas y estimadas en el sistema evidenciando preponderantemente 28 tipos de patologías relevantes que afectan significativamente el buen funcionamiento de la estructura del puente Cebadas entre las más relevantes tenemos:

Por último para validar la metodología utilizada se determinó la condición general del puente Cebadas obteniendo una calificación de seis esto demuestra que la estructura se encuentra en una escala de deterioro mala y que está sujeta a pérdidas de sección, deterioros que afectan seriamente a los elementos estructurales primarios y que hay la posibilidad de fracturas locales, así como también pueden presentarse fisuras en el concreto o fatigas en el acero es por esto que conviene cerrar el puente al tráfico para que este sea intervenido de forma inmediata para evitar que el daño se extienda o empeore y se convierta en crítico, es por esta razón que también se priorizó e incluyó como factores de evaluación a la hidráulica, el tráfico y vulnerabilidad sísmica en este análisis con el fin de alcanzar un mejor nivel de evaluación de la estructura analizada en esta investigación.

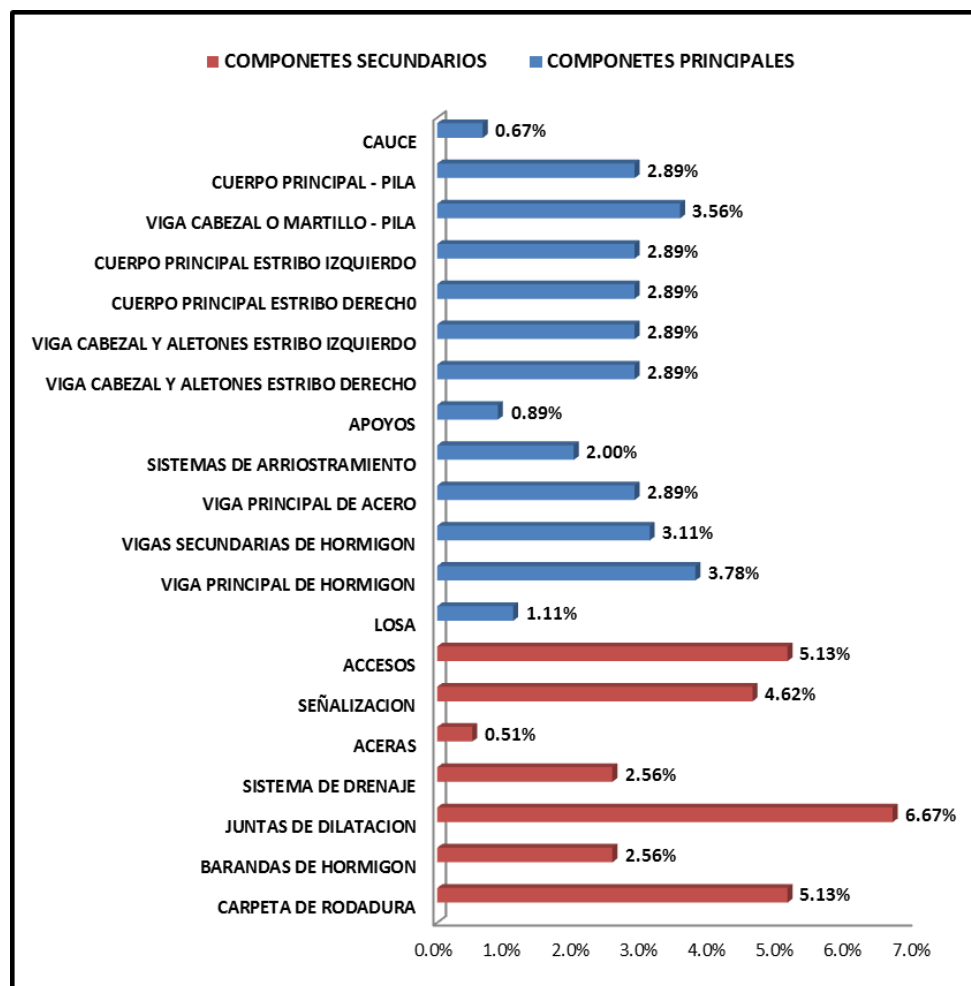
Figura No. 39: Grado de afectación según el tipo de elemento y su componente.
Elaborado por: Henry Cain G y Marcelo Arcos.

- Es importante conocer las proporciones de fallo encontrados en la evaluación del puente Cebadas dichas proporciones completan un 59.62% de afectación en la estructura y estas a su vez se encuentran permutadas en un 32.44% en los componentes principales y en un 27.18% en los componentes secundarios de la misma asimismo a continuación se mostraran las proporciones donde se concentran el mayor porcentaje de afectación según el tipo de elemento y sus componentes:
