UNIVERSIDAD NACIONAL DE CHIMBORAZO

**FACULTAD DE INGENIERÍA
ESCUELA DE ARQUITECTURA**

“Trabajo de grado previo a la obtención del Título de Arquitecta”

PROPUESTA DE REHABILITACIÓN DEL CONJUNTO
ARQUITECTONICO “SEÑOR DE LA CARIDAD” DE LA PARROQUIA
SAN ANDRES.

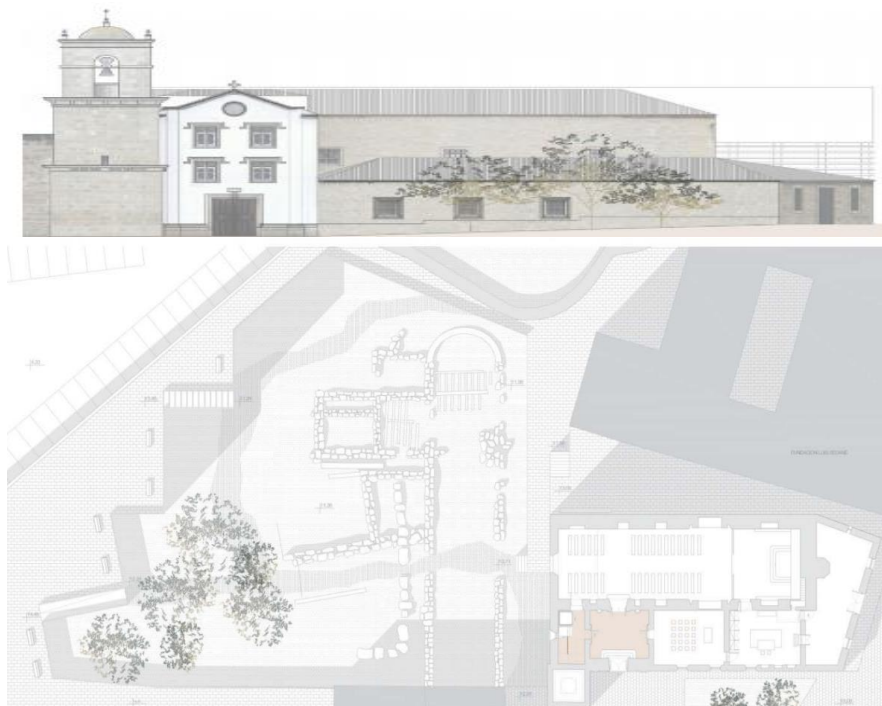
Figura 1. Planta y fachada del proyecto de rehabilitación

El proyecto es un conjunto religioso de la orden de los franciscanos en A Coruña de Madrid, España. Se presenta como tesis de Máster de la arquitecta María José González.

El proyecto inicia con la investigación histórica, la llegada de la orden Franciscana y el tiempo de construcción que se da en el siglo XVI. Posteriormente describe que se abandonó este espacio con la llegada de la desamortización, la cual se describe que uno de los elementos del conjunto está en deterioro y otro está en ruinas.

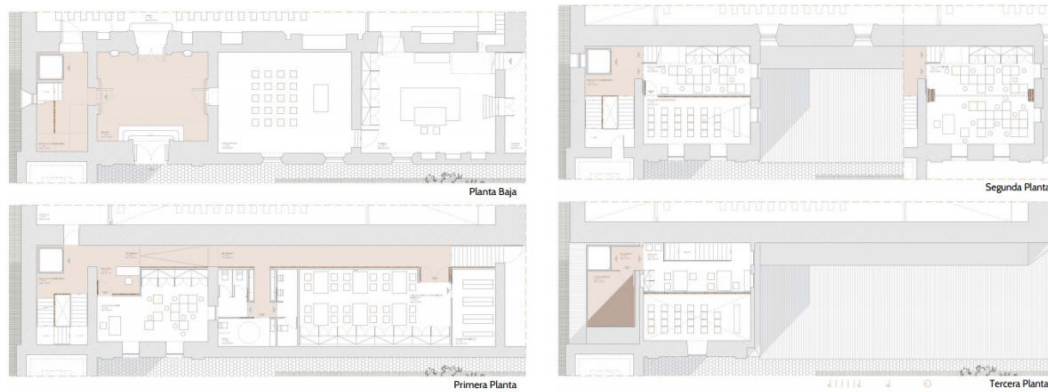
Figura 3. Propuesta de plantas proyecto de rehailitación

En la propuesta se puede ver como se han distribuido las diferentes plantas donde se tiene en planta baja: entrada, núcleo de comunicaciones, capilla, sala capitular, sacristía, almacén, en la primera planta el núcleo de comunicaciones, distribuidor, aseos, biblioteca,

archivo, en segunda planta, taller infantil, sala de proyección y por último la planta de cubrera terraza y despacho, a continuación de muestra las plantas y un alzado.

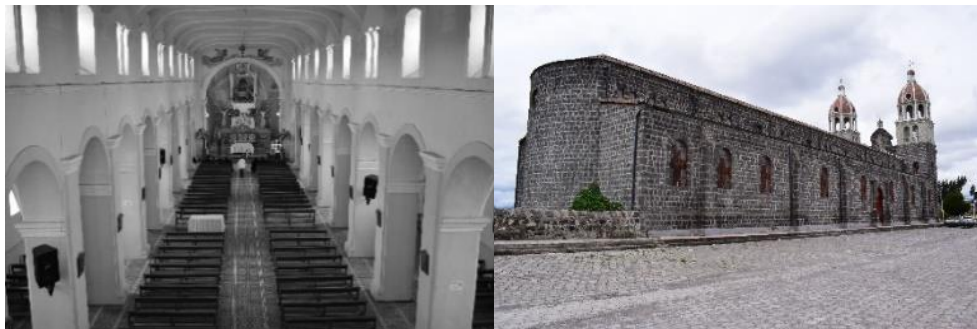
[Fotografía 4. Yanara Avalos]. (San Andrés, 2017)

Empezando por el templo se ha podido analizar que presenta una planta en forma de cruz, diferenciando de otras iglesias que la nave principal es terminada en su parte posterior con forma de ábside, de allí la distribución a naves laterales, cubierta a dos aguas, en estructura, los grandes muros, y grandes pilares, unidos por arcos de medio punto, características que identifican a la arquitectura Neo-Románica. A través de la investigación bibliográfica se pudo hallar que muchas de las obras del Lazarino Pedro Bruning eran trabajadas con estos estilos, uno de los ejemplos más similares se tiene en el templo de Licto, Guamote; además otras obras como la iglesia la Medalla Milagrosa, la iglesia de Quisapincha, la de San Miguelito de Píllaro, la capilla de Santa Teresita en la provincia de Tungurahua, etc. (Ecuador, 1994).

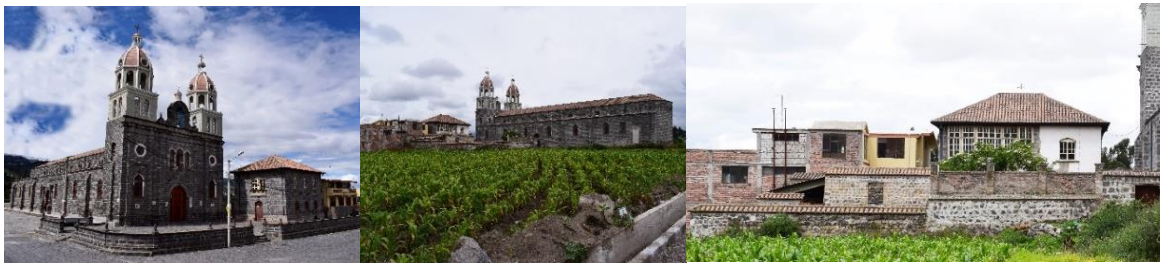
[Fotografía 5. Yanara Avalos]. (San Andrés, 2017)

Las ruinas al ser construidas en un tiempo mucho más antiguo tienen un sistema constructivo en piedra con revoques de piedra, un sistema menos tecnificado, de acabado muy irregular, al ser ruinas sus fachadas han perdido volumen en su altura, es así que nos encontramos con muros en diferentes niveles, en cuanto a los espacios se observan ambientes regulares y también uno de sus espacios existe un muro, el cual permite observar simetría. El pretil, de igual manera, presenta el mismo sistema constructivo en piedra y el conjunto patrimonial se complementa con áreas verdes, una parte la parte centro del conjunto y otra aledaña al conjunto con gran dimensión ya que servían de huertos.

Como conjunto religioso pero patrimonial también se tiene la casa convento, con un sistema constructivo moderno, como es el ladrillo y el hormigón.

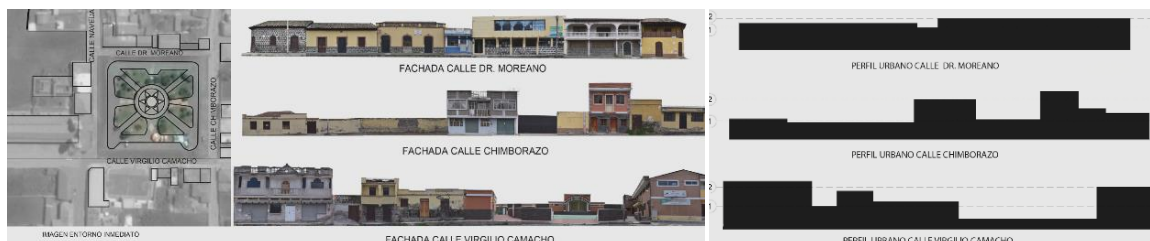
Figura 5. Perfil urbano del conjunto patrimonial.

En cuanto al perfil urbano, en la cuadra de la calle Dr. Moreano se ha mantenido en un similar nivel, que no pasa de los dos pisos, las edificaciones contemporáneas en sus fachadas presentan zócalos con el mismo material del sistema constructivo característico de las viviendas antiguas, además de mantener una misma altura lo cual ha permitido que exista una lectura arquitectónica muy acorde con lo anteriormente edificado.

En la calle Chimborazo se tiene variación de niveles debido a que las casas antiguas tienen un nivel de cielo bastante bajo y las nuevas edificaciones en cambio se han construido muy altas, a la vez aún es una cuadra donde existen lotes vacíos.

La última cuadra que rodea al conjunto es la calle Virgilio Camacho donde también presenta variación de desniveles como consecuencia de lo anteriormente mencionado. Finalmente, el parque, espacio que fue intervenido en el año 2013, genera una armonía total con el entorno, ya que se basó en construirse, con el mismo sistema constructivo de que se aplica en la parroquia, en este caso textura de piedra (Anexos, lámina 3).

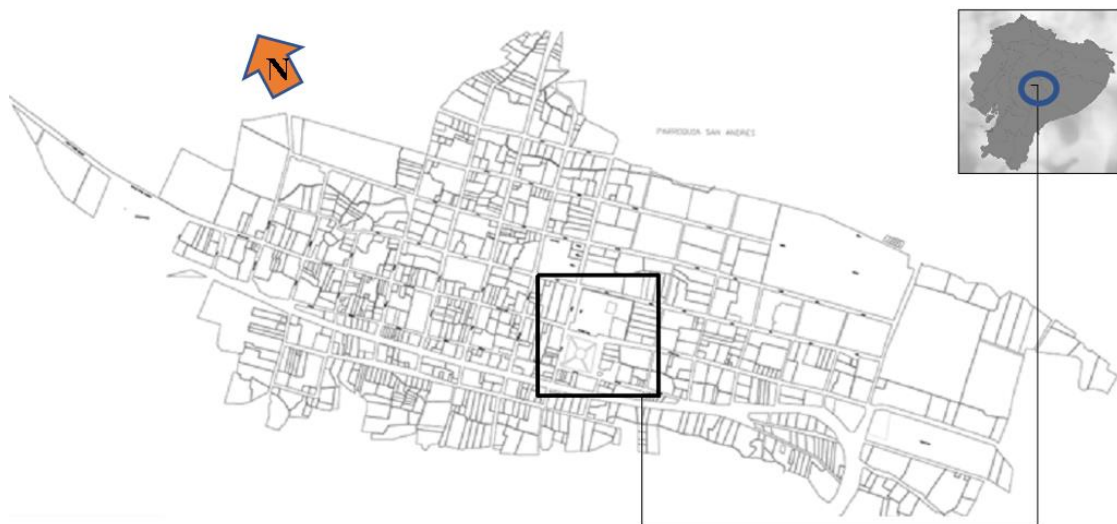
Ubicación: Ecuador, Provincia de Chimborazo, cantón Guano, parroquia San Andrés, entre las calles Virgilio Camacho y César Naveda.

Figura 6. Ubicación del Conjunto Patrimonial y su entorno.

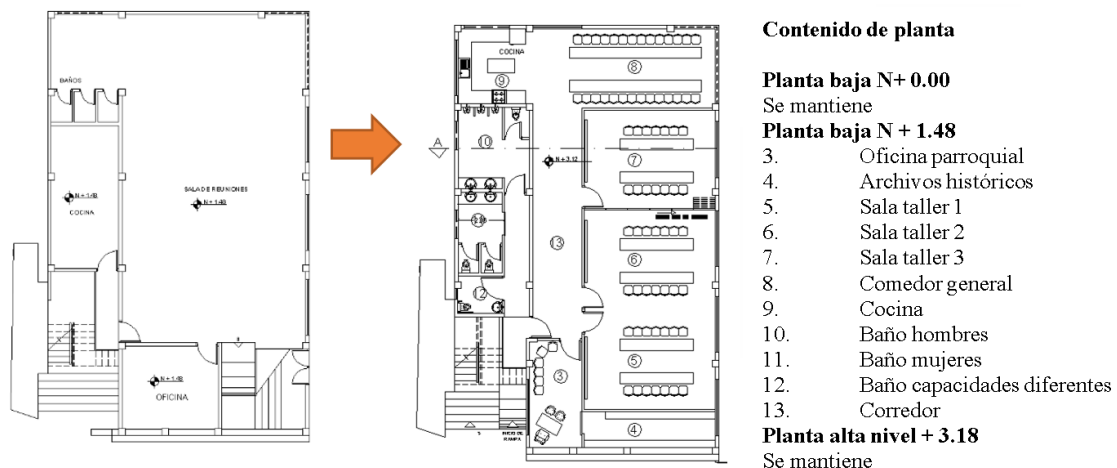
parroquial ya que desde el tema religioso hay constantemente la capacitación y preparación entonces existe esta relación estrecha con el uso, incluyendo el área los baños para el servicio de todo el conjunto y en planta alta se mantiene como vivienda del párroco. La edificación en su mayor parecerá independiente, primero por el tema del uso y segundo por ser un espacio no catalogado bien patrimonial, pero se relaciona con un servicio.

Figura 11. Planteamiento de proyecto convento nuevo

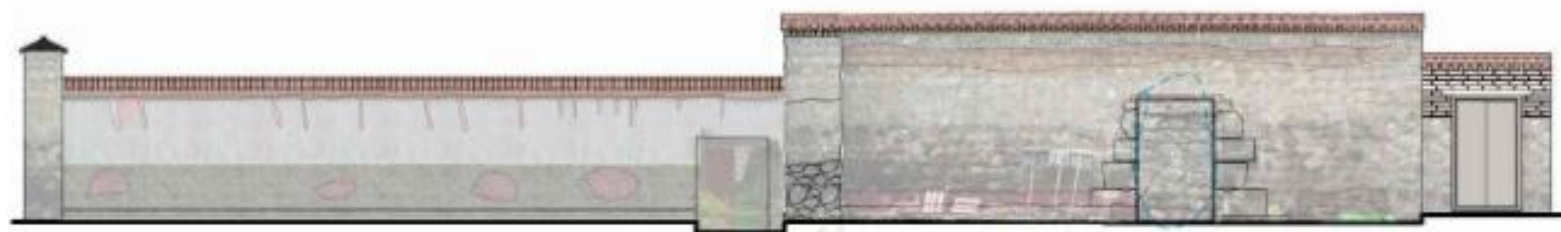
FACHADA FRONTAL

ZONIFICACIÓN LESIONES

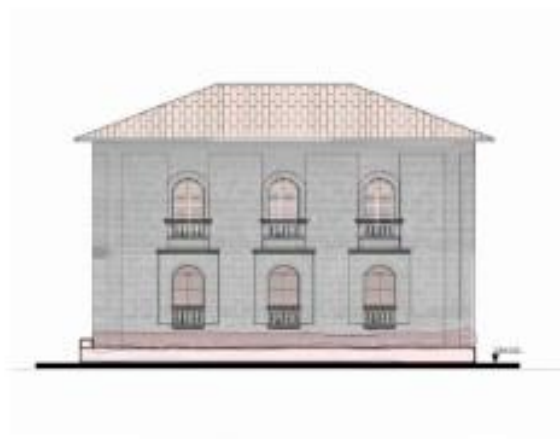
FACHADA FRONTAL

LESIONES ACABADOS EXTERIORES

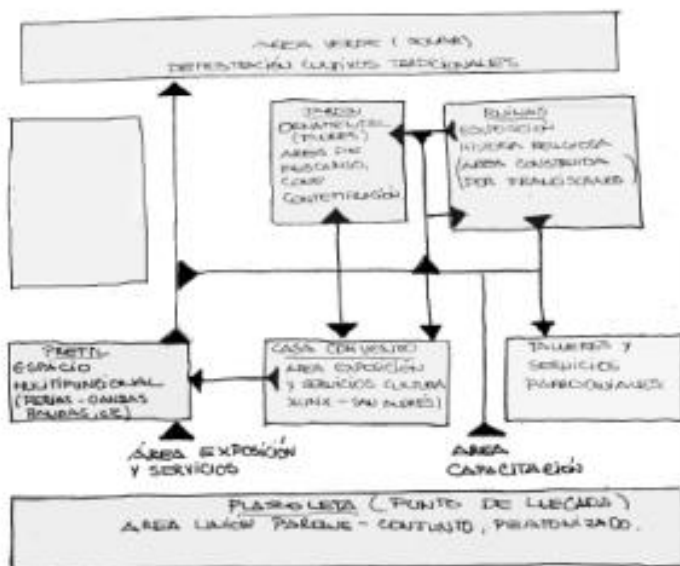
ORGANIGRAMA FUNCIONAL

- 1 PLAZOLETA
- 2 PRETIL
- 3 JARDIN ORNAMENTAL
- 4 RUINAS
- 5 CASA CONVENTO
- 6 AREA VERDE DISTRIBUCIÓN DE CULTIVOS
- 7 AREA CAPACITACIÓN Y SERVICIO PARROQUIAL

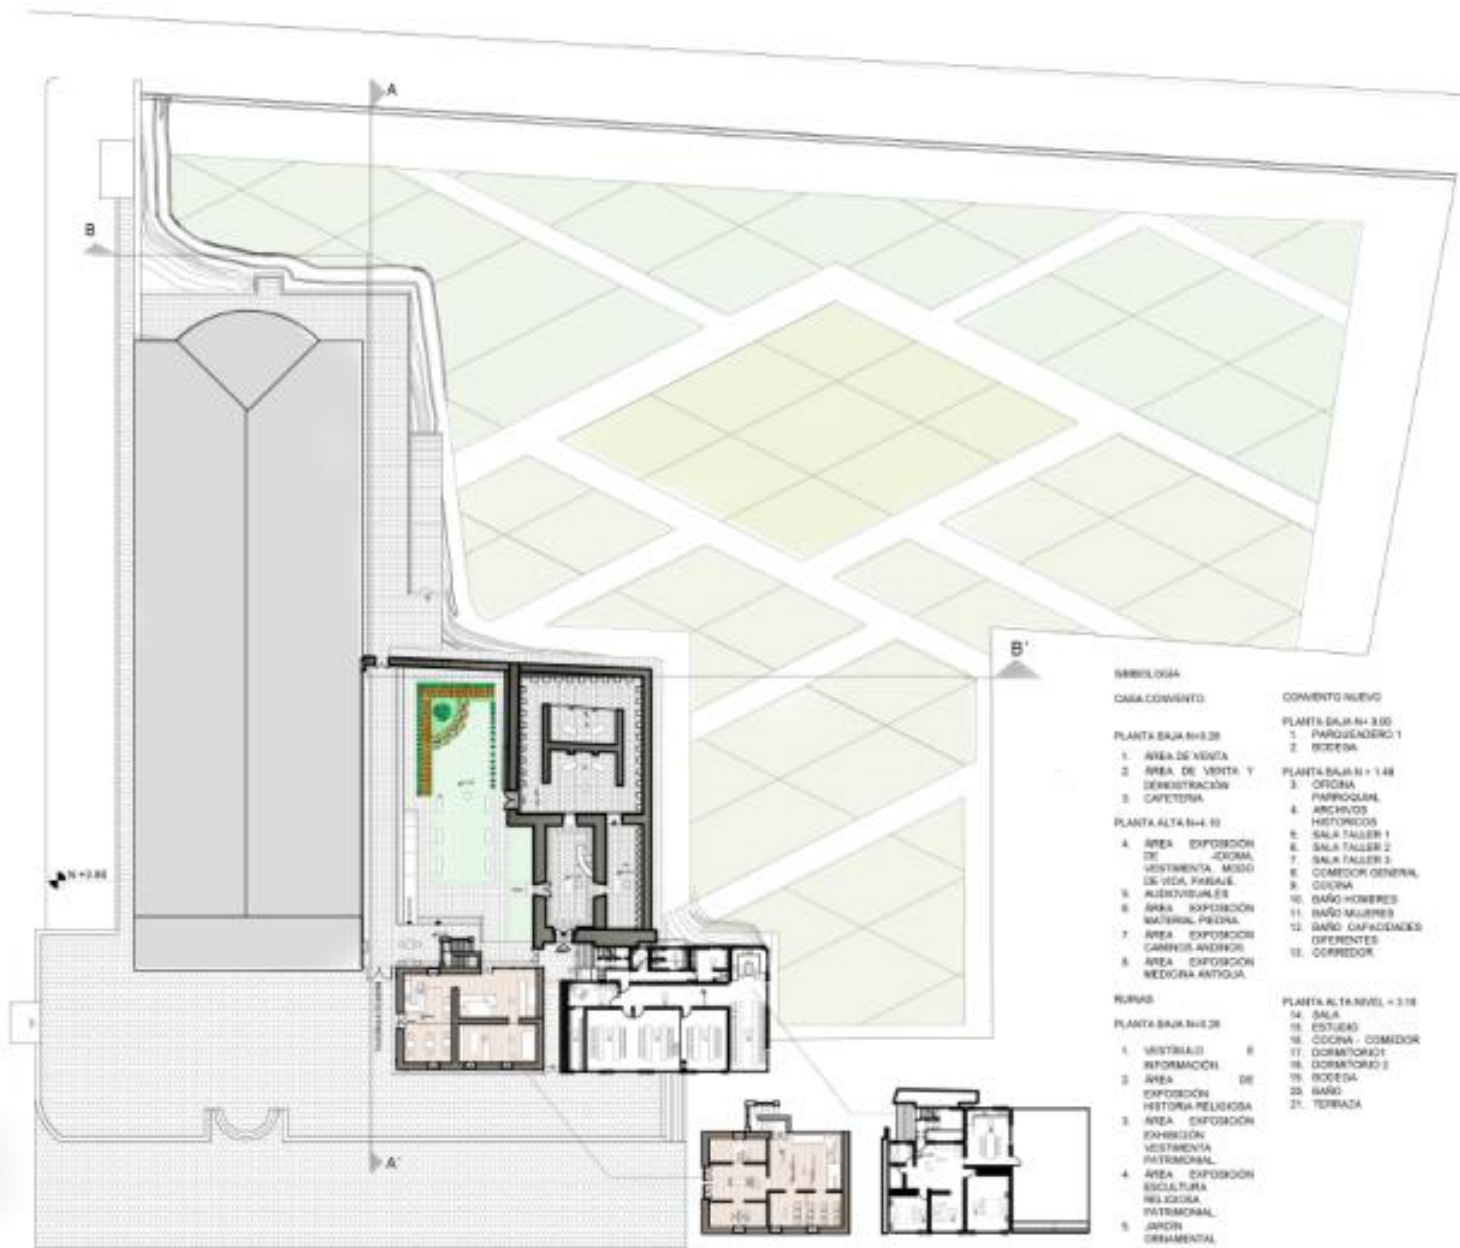
- SIMBOLÓGICA**
- CASA CONVENTO**
- PLANTA BAJA N+0.20**
1. AREA DE VENTA
 2. AREA DE VENTA Y DEMONSTRACIÓN
 3. CAFETERIA
- PLANTA ALTA N+4.30**
4. AREA EXPOSICION DE JOYAS, VESTIMENTA MASO DE VIDA PASAJE

5. ALERVISUALES
 6. AREA EXPOSICION MATERIAL PEDRA
 7. AREA EXPOSICION CERRAJES ANDOROS
 8. AREA EXPOSICION MEDICINA ANTIGUA
- RUINAS**
- PLANTA BAJA N+0.20**

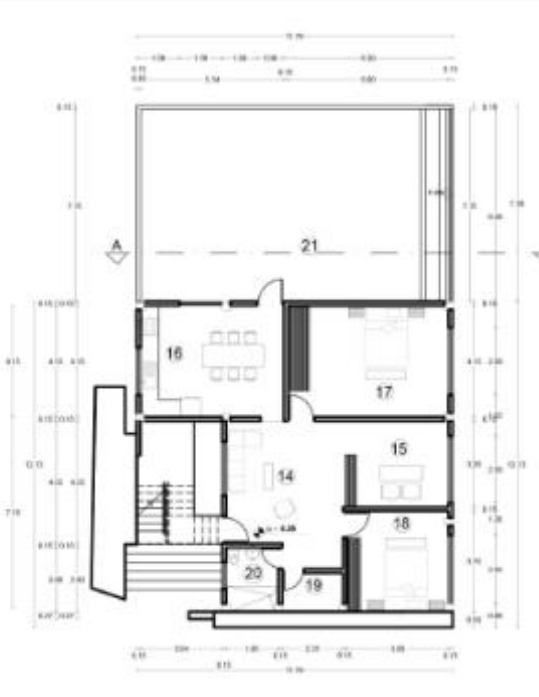
PLANTA N + 6.35

PLANTA ALTA NIVEL + 6.35
 14. SALA
 15. SETUDDO
 16. COCINA - COMEDOR
 17. DORMITORIO 1
 18. DORMITORIO 2
 19. BODEGA
 20. BAÑO
 21. TERRAZA
